# **Most L-16**

Lávka Na Rolavě

## **HLAVNÍ PROHLÍDKA**

Datum provedení prohlídky: 26.11.2022

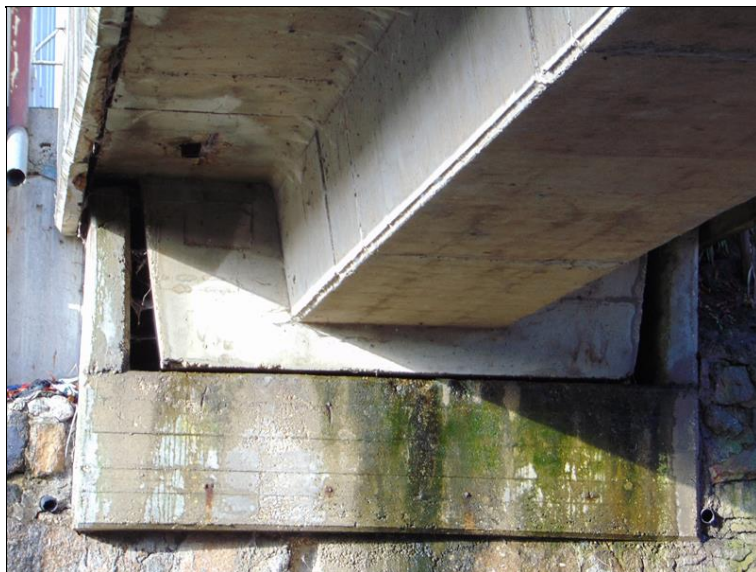
| [1.1] | 1.2 | Mostní podpěry křídla a čelní zdi / Opěra_1 | Na opěru intenzivně zatéká dilatační spárou na úložný práh a dále na líc opěry. Na opěru zatéká na výtokové straně z okapového svodu přilehlé budovy. Vyčnívající rádlovací dráty v lici úložného prahu. Otevřené pracovní spáry pod plentovacími zídkami - nálitky betonu. Zjevné stopy po bednění. Rozvolněné kamenné zdivo s popraskanými a uvolněnými spárami. V oblasti kolísavé hladiny |

pravobřežní OP1 - zatékání na opěru

| [1] | 1.2 | Mostní podpěry křídla a čelní zdi / Opěra_1 | Opravit spárování a očistit líc opěry tlakovou vodou a úložný prostor kolem ložisek. |

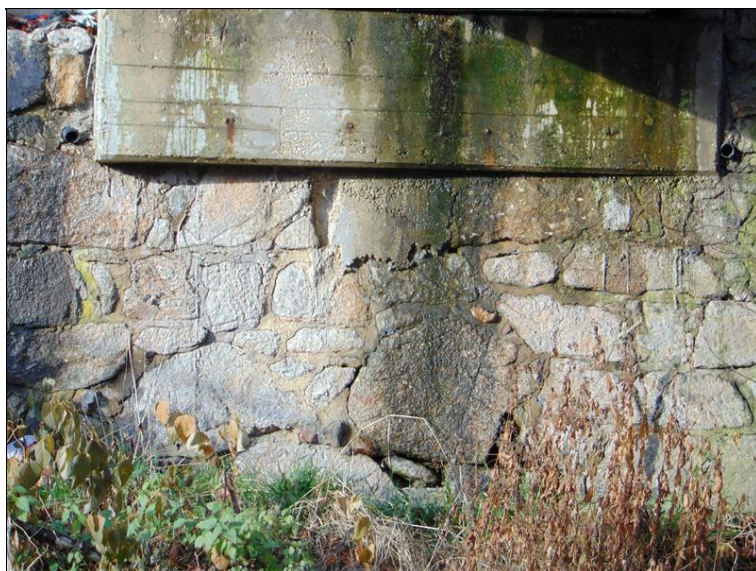
vypadané spáry. Lokálně vypadlé / vyplavené drobné kameny. Na výtoku ve směru toku šikmá trhlina ve spárách cca 3-5cm. v přechodu na návodní opěrné zdivo.

pravobřežní OP1 - zatékání na opěru a vypadané (vyplavené) spárování

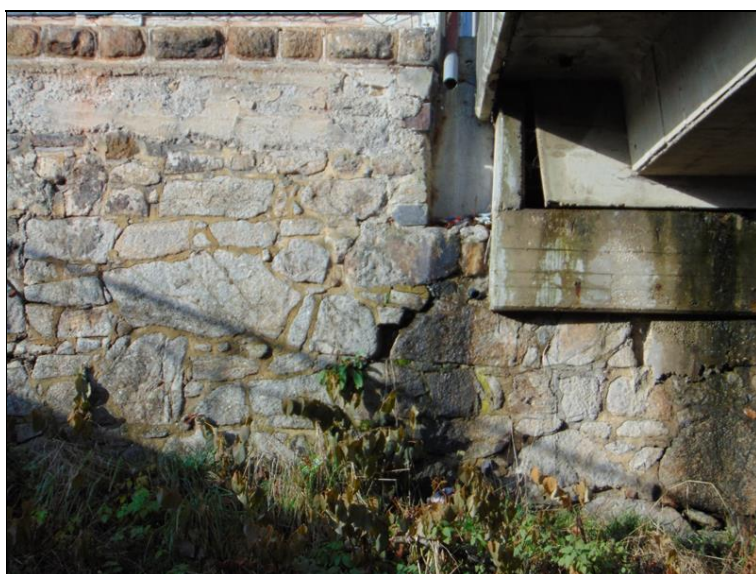
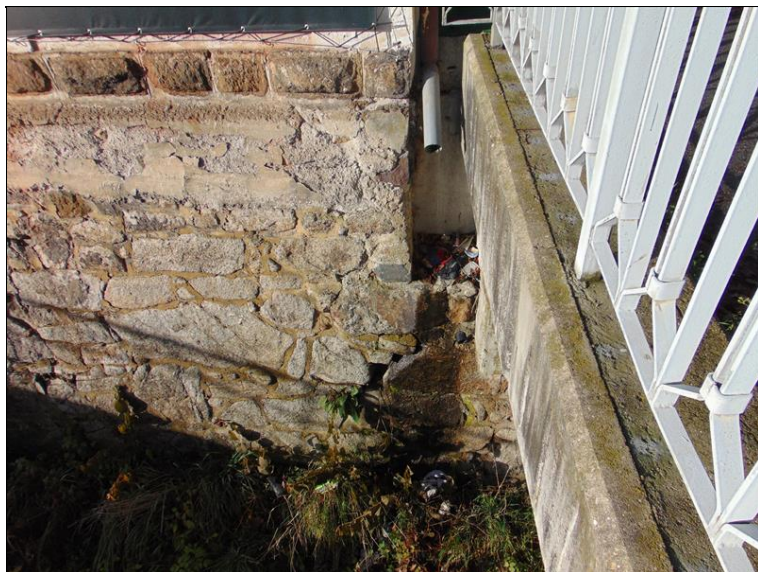
pravobřežní OP1 - zatékání na opěru na výtoku z pravobřežního předpolí komunikace a z okapového svodu přilehlé budovy

| [2] | 1.2 | Mostní podpěry křídla a čelní zdi / Opěra_1 | Zamezit zatékání na pravobřežní OP1 z nevhodně umístěného okapového svodu přilehlé budovy na výtokové straně. |

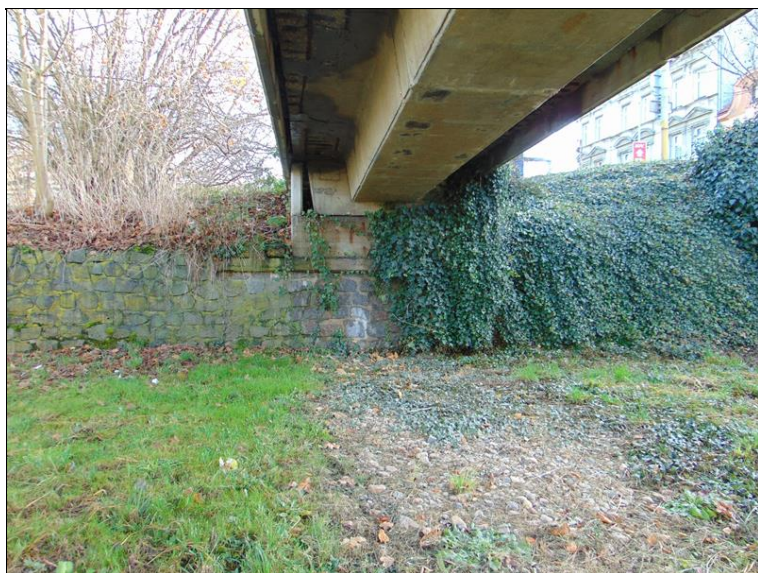
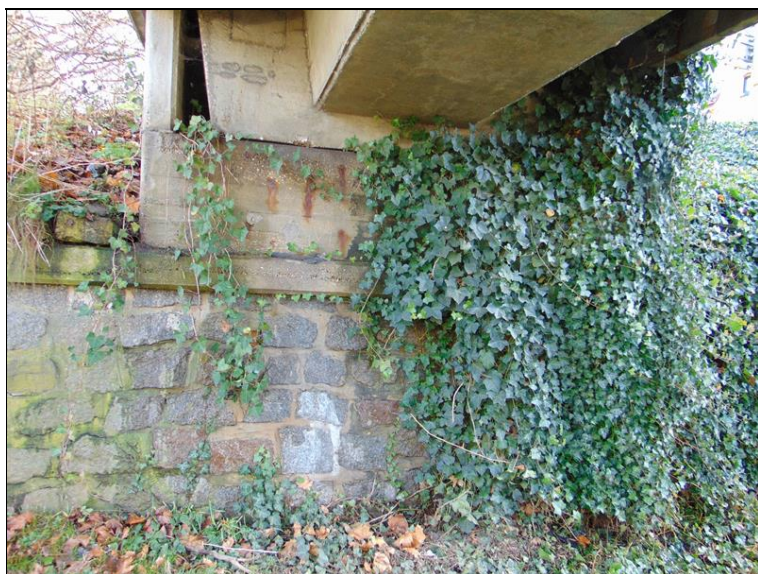
Dilatační spárou zatéká na úložný práh a dále na kamenné zdivo OP v podobě inkrustace vápenných výluh. Lokální degradace betonu úložného prahu na vtoku. Líc OP porostlý plazivou popínavou vegetací - nedostupné prohlídce. Otevřené pracovní spáry pod plentovacími zídkami – nálitky betonu. Vyčnívající rádlovací dráty v líci úložného prahu. Zjevné stopy po bednění.

levobřežní OP2 - zatékání na opěru, hustá popínavá vegetace znemožňující řádnou prohlídku

| [3] | 1.2 | Mostní podpěry křídla a čelní zdi / Opěra_2 | Odstranit popínavou vegetaci znemožňující řádnou prohlídku. Očistit líc opěry tlakovou vodou a úložný prostor kolem ložisek. |

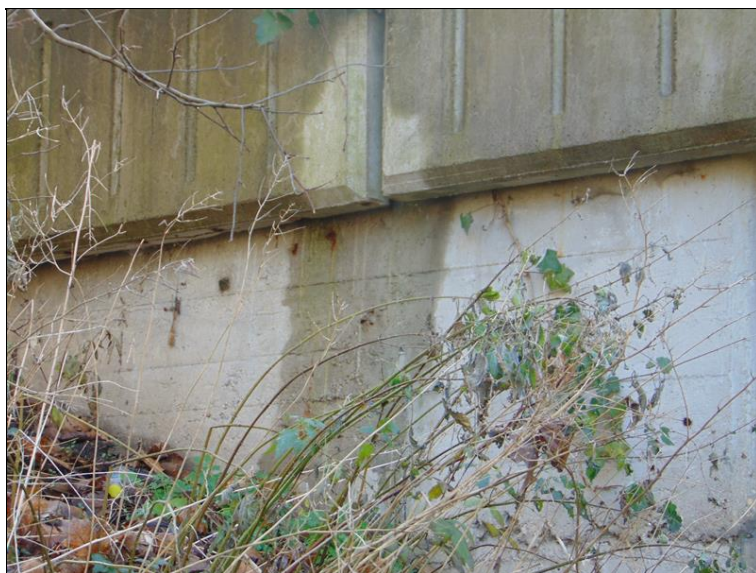
levobřežní OP2 - vtok, zatékání dilatační spárou

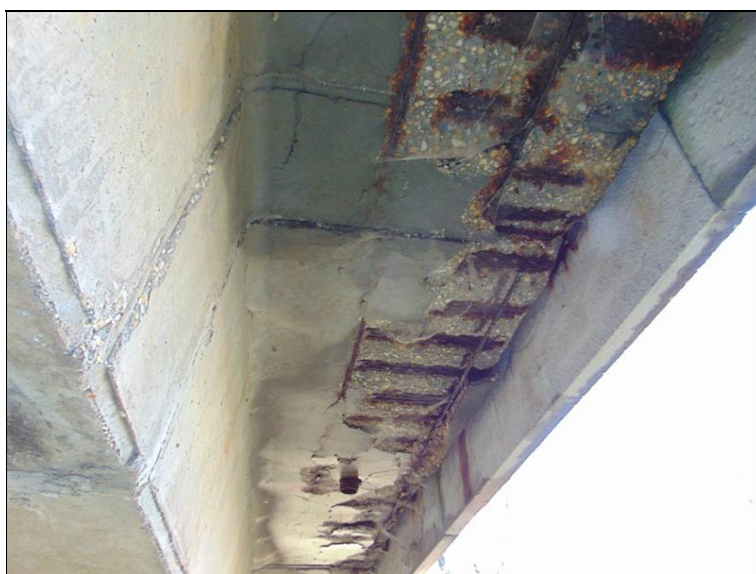
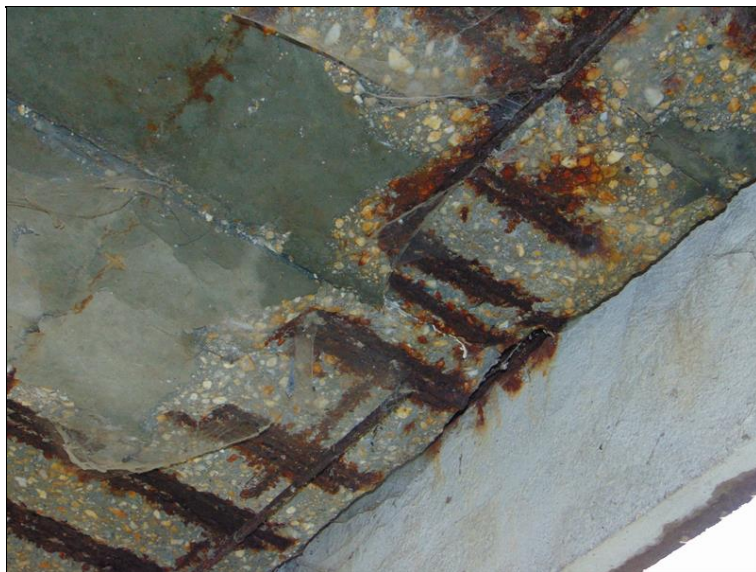
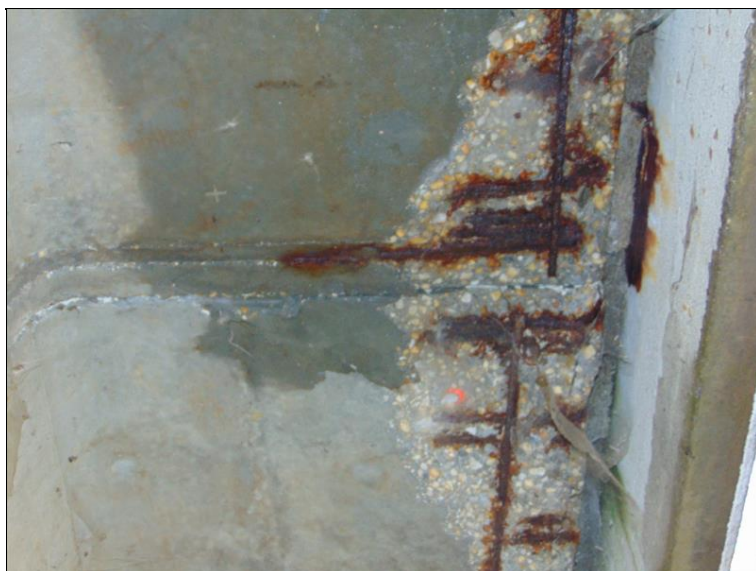
**Nefunkční hydroizolace** - podhled konzol HN je značně proteklý z pracovních spár pod římsami, zjevná karbonatace betonu s inkrustacemi vápenných výluh. V místech největších průsaků obnažená a korozi oslabená výztuž s degradací betonu v okolí cca 2-3cm. Popraskané pracovní (montážní) spáry HN. Korozi oslabená výztuž lokálně o cca 10-30% podélné pruty lokálně až o 40%.

Lokálně vzdutá nedostatečná krycí vrstva betonu podhledu na krajích desky, lokálně uvolněné visící podélné pruty výztuže.

typický detail v podhledu na vtoku - zatékání, průsaky, obnažená korodující oslabená výztuž

| [9] 2.1 Nosná konstrukce | V případě odkladu rekonstrukce / výměny NK o více než 2 roky - očistit obnaženou výztuž NK a ošetřit vhodným sanačním materiálem proti korozi. Zprůchodnit odvodňovače a jejich prodloužení. |

| [10] 2.1 Nosná konstrukce | Realizace rekonstrukce spočívající ve výměně NK, viz závěry Diagnostického průzkumu (01/2020, Doc. Ryjáček). |

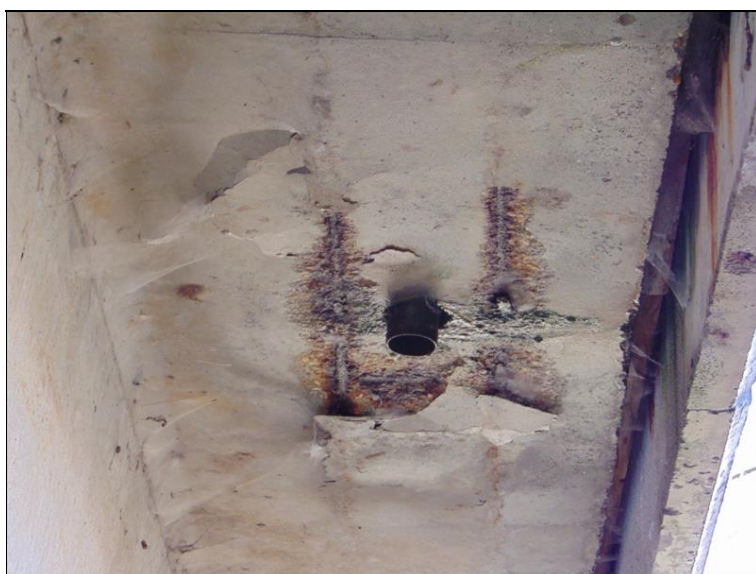
typický detail v podhledu na vtoku - zatékání,  
průsaky, obnažená korodující oslabená výztuž

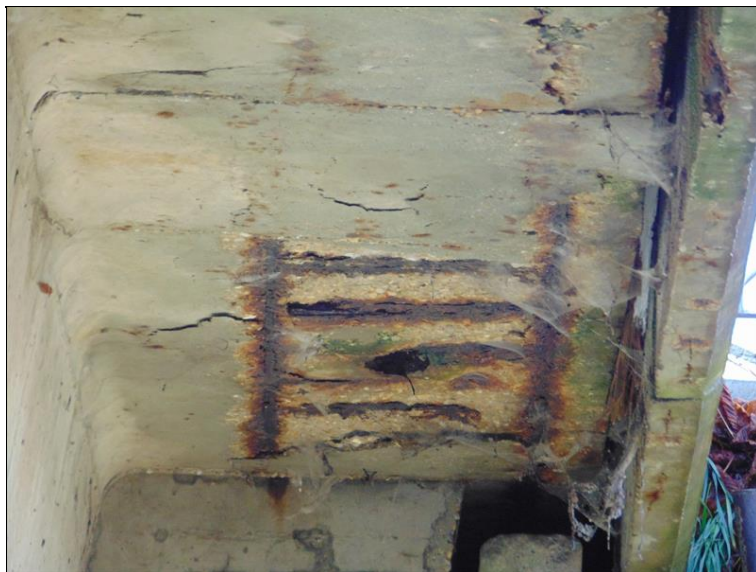
V podhledu u OP1 na vtoku je první svod odvodňovače kompletně odrezlý, tzn. bez přesahu = intenzivnější zatékání do podhledu NK.

typický detail v podhledu na vtoku nad OP1 -  
zatékání, průsaky, obnažená korodující oslabená  
výztuž, odrezlý svod odvodnění

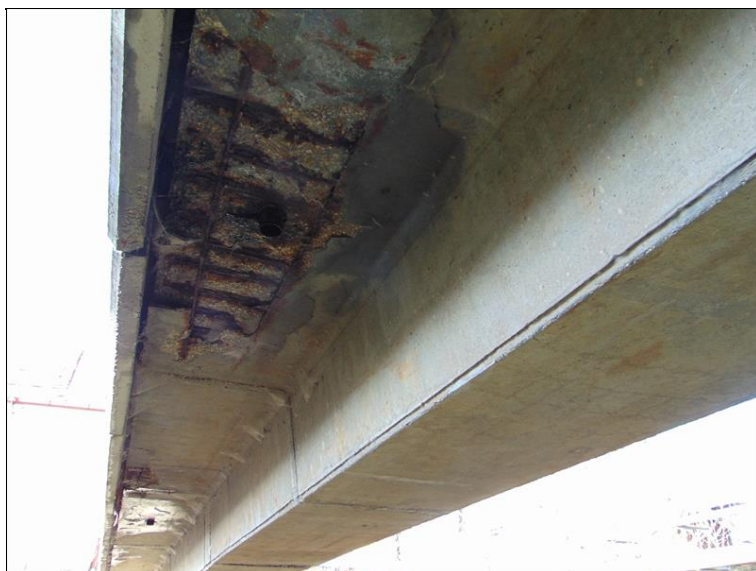
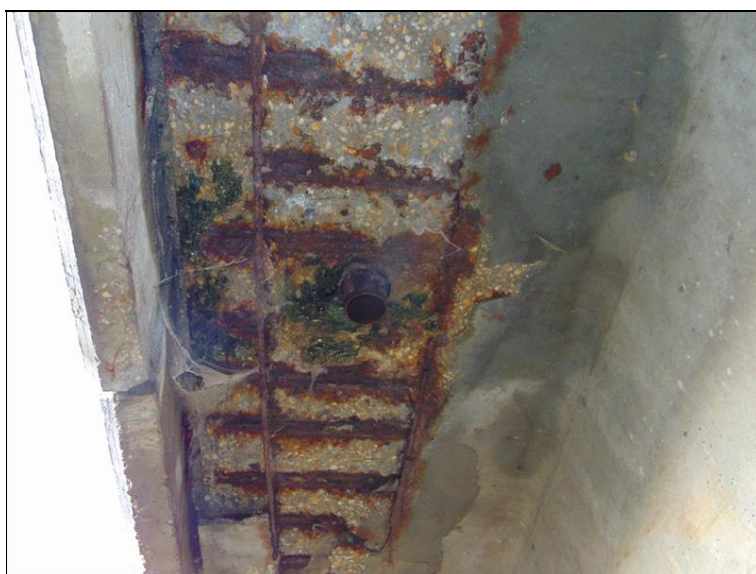
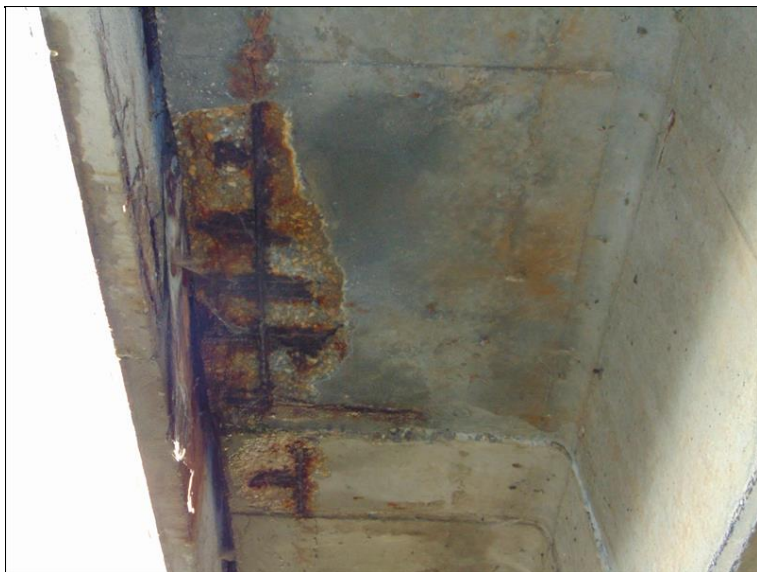
typický detail v podhledu na výtoku - zatékání,  
průsaky, obnažená korodující oslabená výztuž

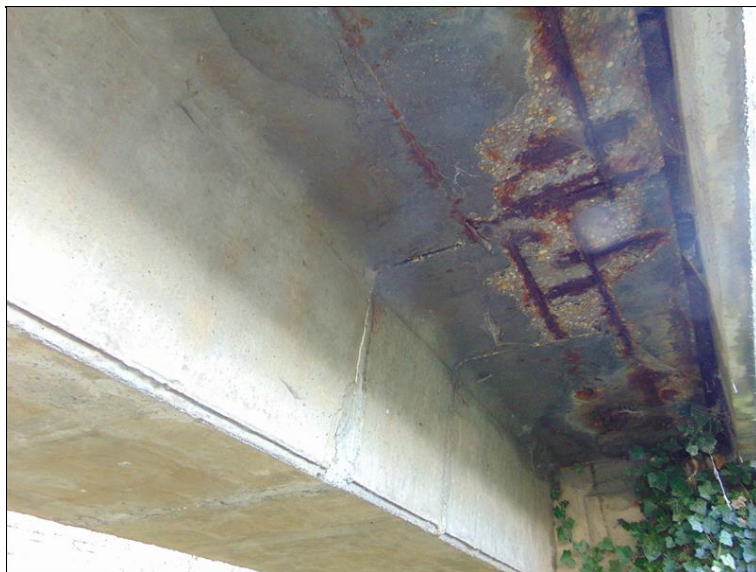
typický detail v podhledu na výtoku nad OP2 -  
zatékání, průsaky, obnažená korodující oslabená  
výztuž

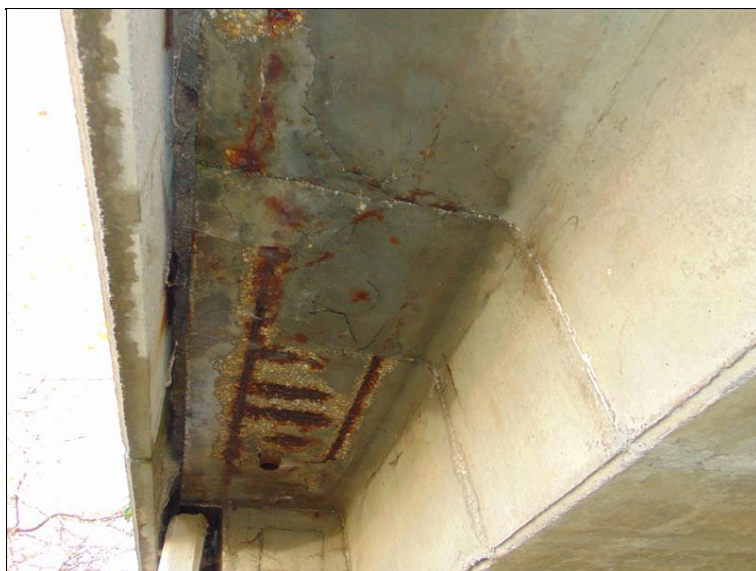
typický detail v podhledu na vtoku nad OP2 -  
zatékání, průsaky, obnažená korodující oslabená  
výztuž

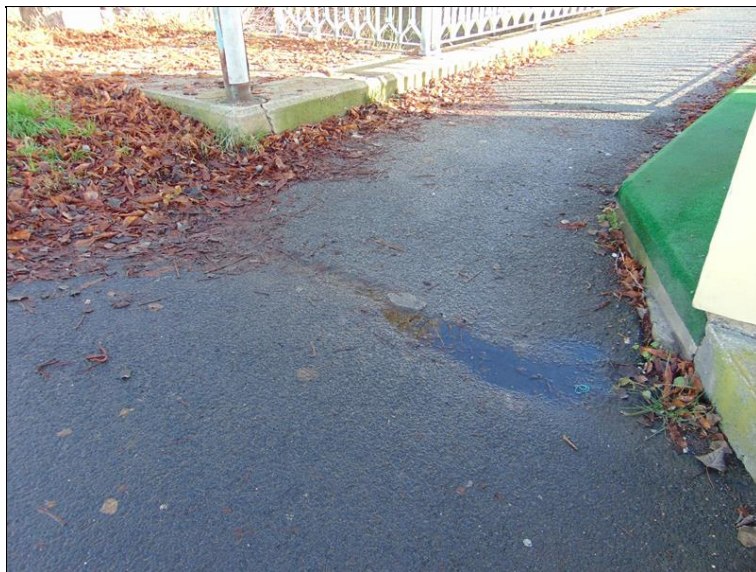
Propadlé pravobřežní předpolí cca 5-10cm.

předpolí a přechodová oblast nad pravobřežní  
OP1 - oblast výraznějšího zatékání na opěru

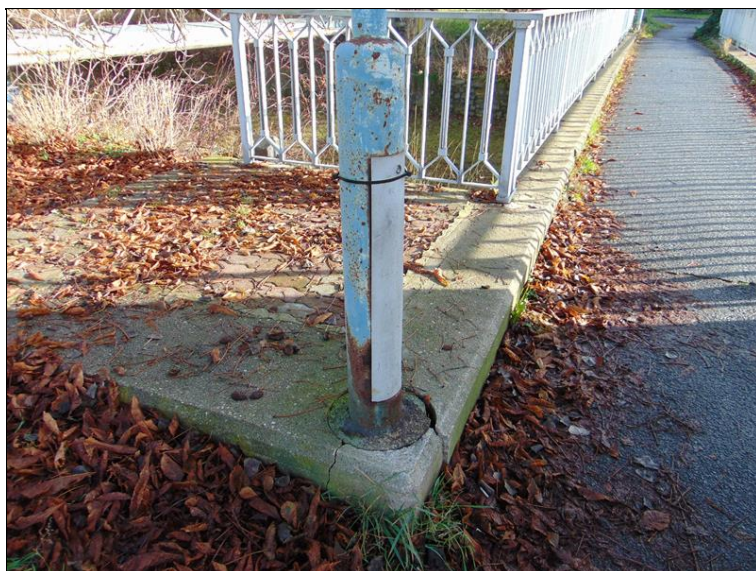
| [5.1] | 5 | Další části / veřejné osvětlení | Koroze sloupů VO. Sloup vlevo na začátku je nutné přeložit - ukotvení v římse je zcela nevhodné. <b>Sloup VO vlevo na začátku s volně otevřenou elektroinstalací - provizorně nedostatečně zabezpečené (pouze stahovací páskou)!</b> |

provizorně nedostatečně zabezpečená  
elektroinstalace sloupu VO vlevo na začátku,  
odtržená římsa

| [7] | 5 | Další části / veřejné osvětlení | Zajistit / opravit nedostatečně zajištěnou elektroinstalaci sloupu VO vlevo na začátku. Aktuálně pouze stahovací páskou. Případně přeložení špatně ukotveného sloupu VO, chemická injektáž trhliny. |

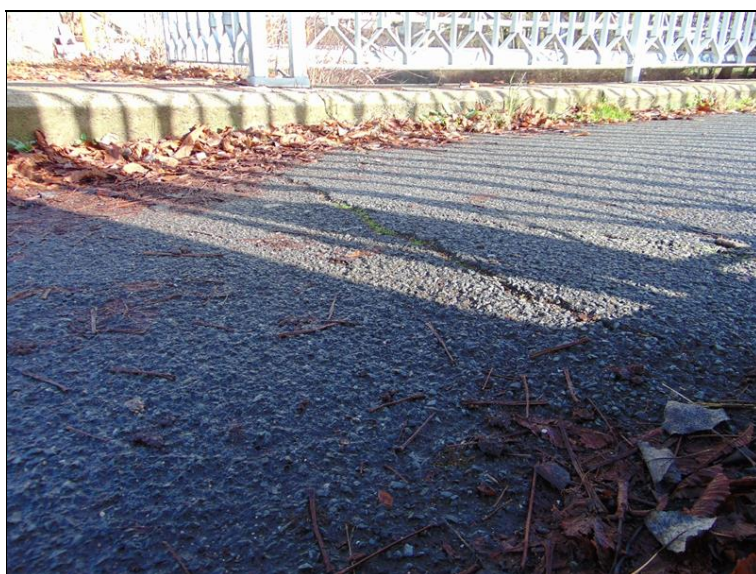
předpolí a přechodová oblast nad pravobřežní  
OP1 - oblast výraznějšího zatékání na opěru

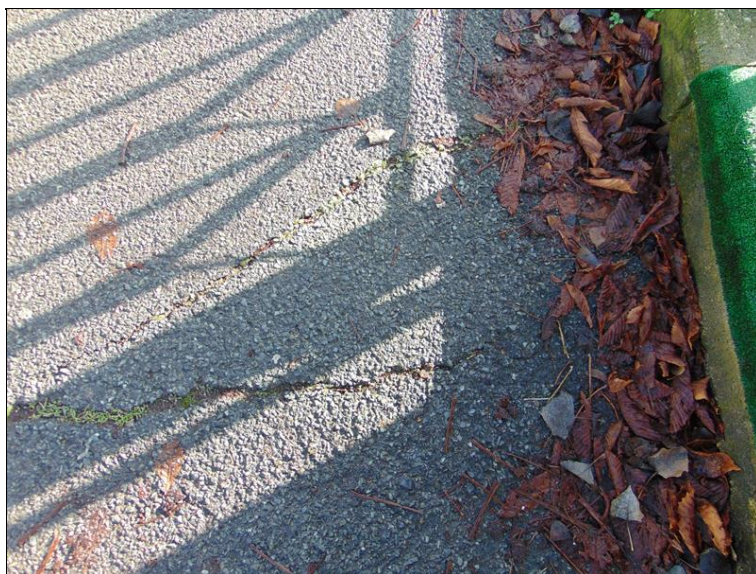
předpolí a přechodová oblast nad pravobřežní  
OP1 - oblast výraznějšího zatékání na opěru

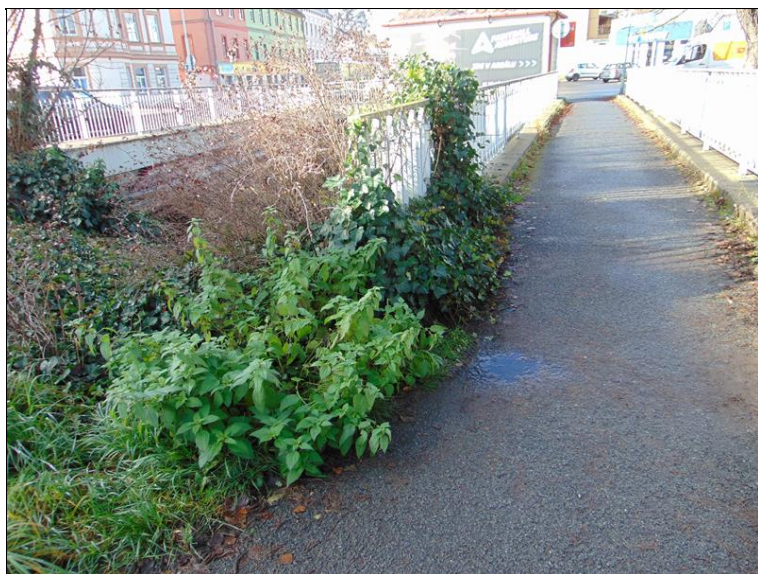
vegetace prorůstající zábradlím nad OP2 na výtoku

| [4] | 4.2 | Zábradlí | Odstranit prorůstající vegetaci zábradlím vpravo na konci. |

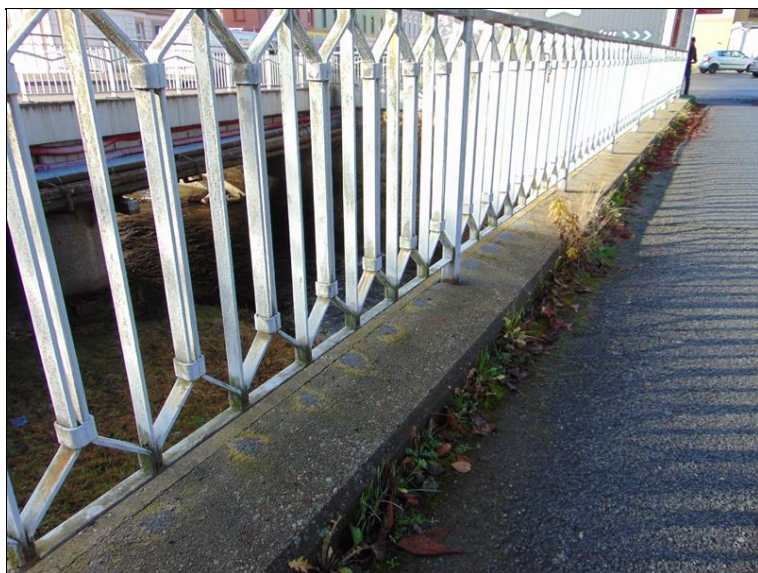
Nad dilatačními spárami příčné rozvětvené trhliny živice křídla komunikace. U říms nános cca do 5cm s vegetací. Nepřiznané pracovní spáry křídla bez zálivek.

zábradlí a římsa na výtoku, vegetace u říms v komunikaci

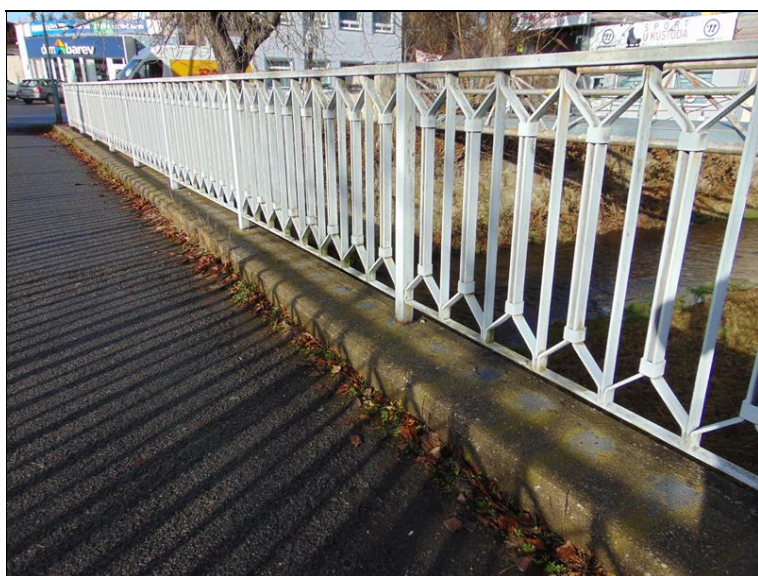
zábradlí a římsa na vtoku, vegetace u říms v komunikaci

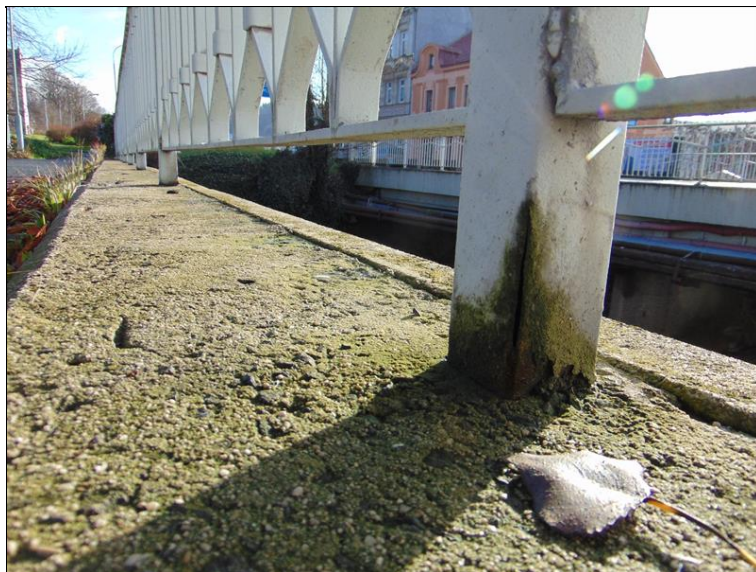
Nátěr je zašlý, lokálně prostupuje bodová koroze, v místech oloupaného nátěru plošná koroze, lokálně hloubková koroze v místech přímého ukotvení sloupků, lokálně rzivé nedovařené svary. Vlevo v místech ukotvení sloupků lokálně roztržené uzavřené profily sloupků.

lokálně prasklé sloupky zábradlí, koroze, zašlý nátěr PKO

| [5] | 4.2 | Zábradlí | Po řádném očištění obnovit nátěr PKO zábradlí a opravit prasklé sloupky. |

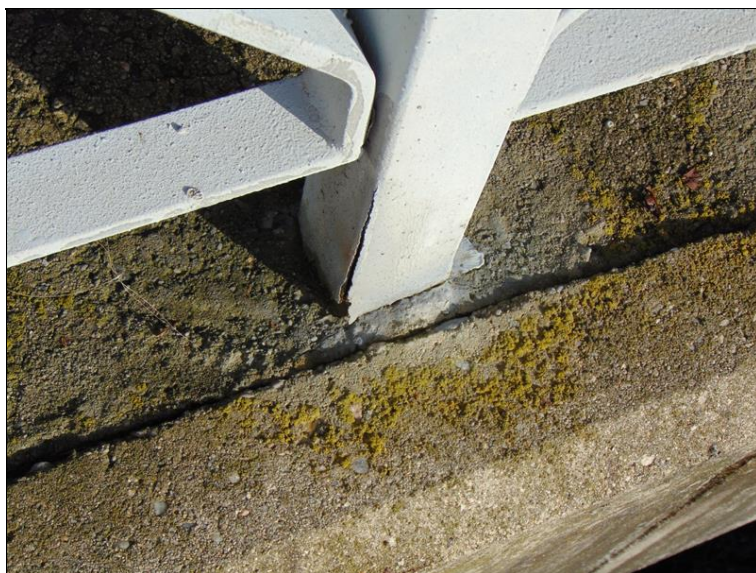
lokálně prasklé sloupky zábradlí, koroze, zašlý nátěr PKO

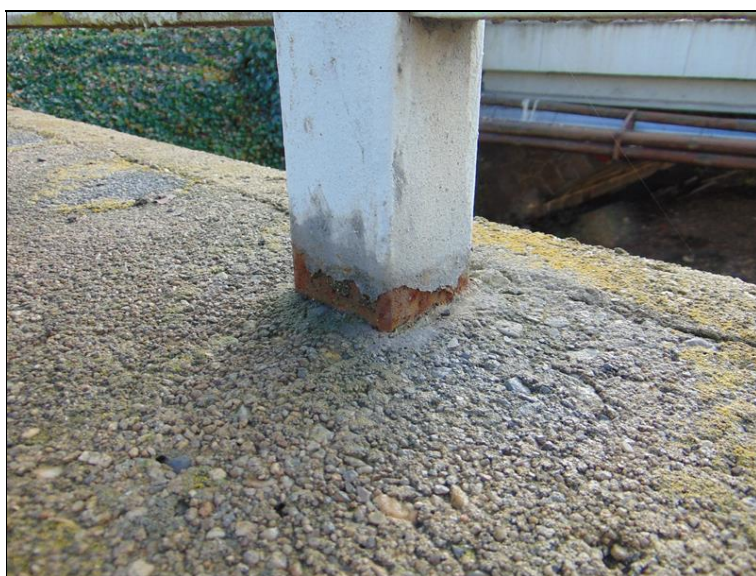
typický detail sloupků zábradlí, koroze u říms, zašlý nátěr PKO
