Most L-16

Lávka Na Rolavě

BĚŽNÁ PROHLÍDKA

Datum provedení prohlídky: 12.12.2023

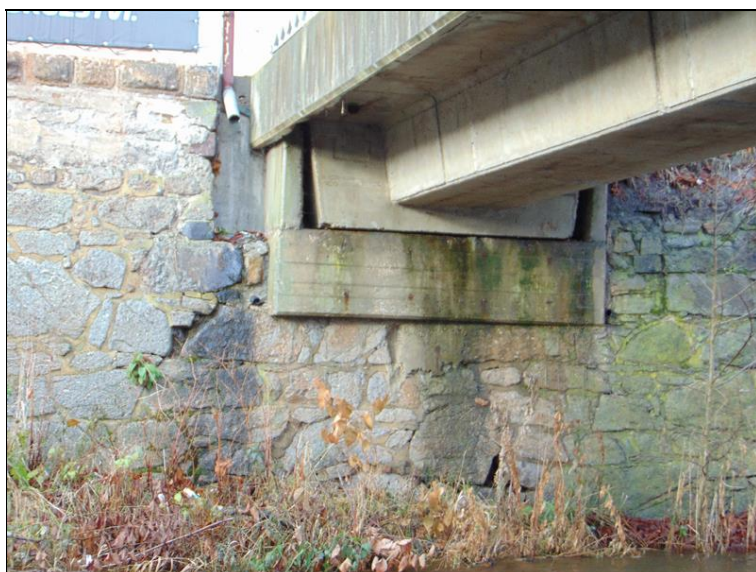
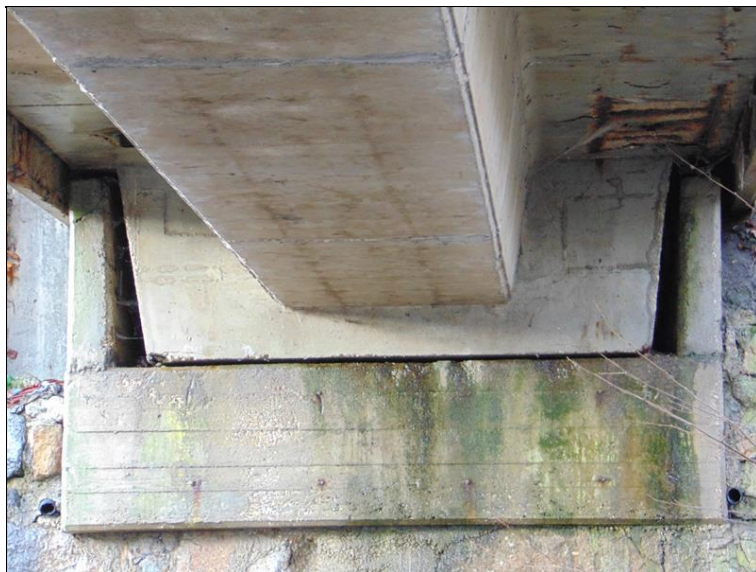
| [1.1] 1.2 | Mostní podpěry křídla a čelní zdi / Opěra_1 / pravobřežní | Na opěru intenzivně zatéká dilatační spárou na úložný práh a dále na líc opěry. Na opěru zatéká na výtokové straně z okapového svodu přilehlé budovy. Vyčnívající rádlovací dráty v líci úložného prahu. Otevřené pracovní spáry pod plentovacími zídkami - nálitky betonu. Zjevné stopy po bednění. Rozvolněné kamenné zdivo s popraskanými a uvolněnými spárami. V oblasti kolísavé hladiny vypadané spáry. Lokálně vypadlé / vyplavené drobné kameny. Na výtoku ve směru toku šikmá trhlina ve spárách cca 3-5cm. v přechodu na návodní opěrné zdivo. |

pravobřežní OP1 - zatékání na opěru a vypadané

[1]	1.2	Mostní podpěry křídla a čelní zdi / Opěra_1 / pravobřežní	Opravit spárování a očistit líc opěry tlakovou vodou a úložný prostor.
[2]	1.2	Mostní podpěry křídla a čelní zdi / Opěra_1 / pravobřežní	Zamezit zatékání na pravobřežní OP1 z nevhodně umístěného okapového svodu přilehlé budovy na výtokové straně, dále z nevyplněných dilatačních pracovních spár říms a z příčných trhliny krytu nad OP1.
[3]	1.2	Mostní podpěry křídla a čelní zdi / Opěra_2 / levobřežní	Odstranit popínavou vegetaci v okolí levobřežní OP2 v jejím nejbližším okolí - vegetace znemožňuje řádnou prohlídku. Očistit líc opěry tlakovou vodou a úložný prostor kolem ložisek.
[4]	3.1	Vozovka	Provést zálivky otevřených trhlín krytu nad OP1.
[5]	3.3	Římsy, obrubníky, zálivky	Do doby celkové opravy provést zálivky otevřených pracovních spár lícních prefabrikátů říms.
[6]	4.2	Zábradlí	Odstranit prorůstající vegetaci zábradlím vpravo na konci.

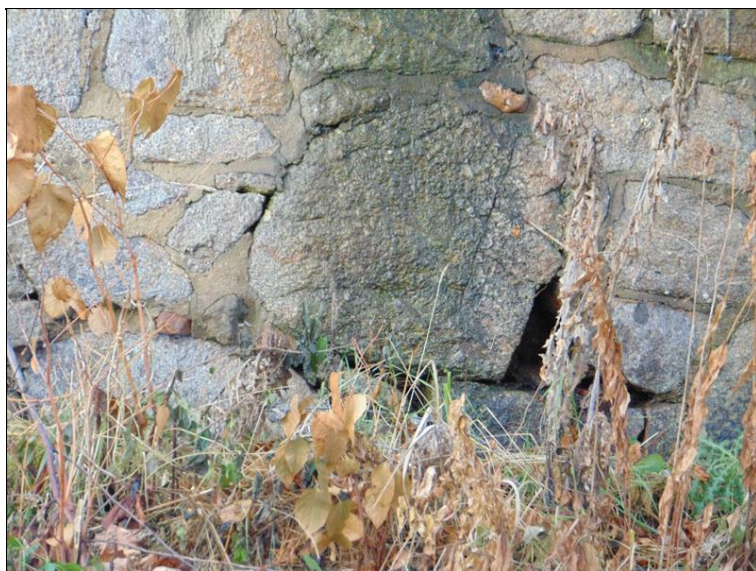
pravobřežní OP1 - vyplavené spárování v úrovni kolísavé hladiny

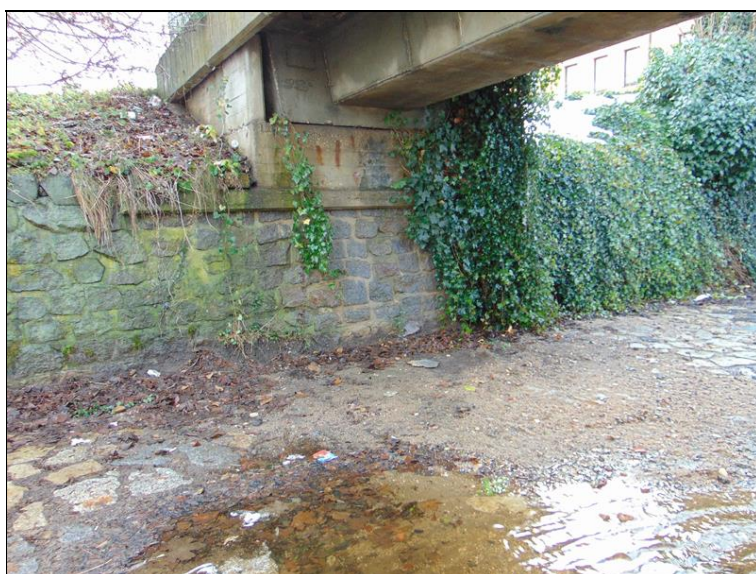
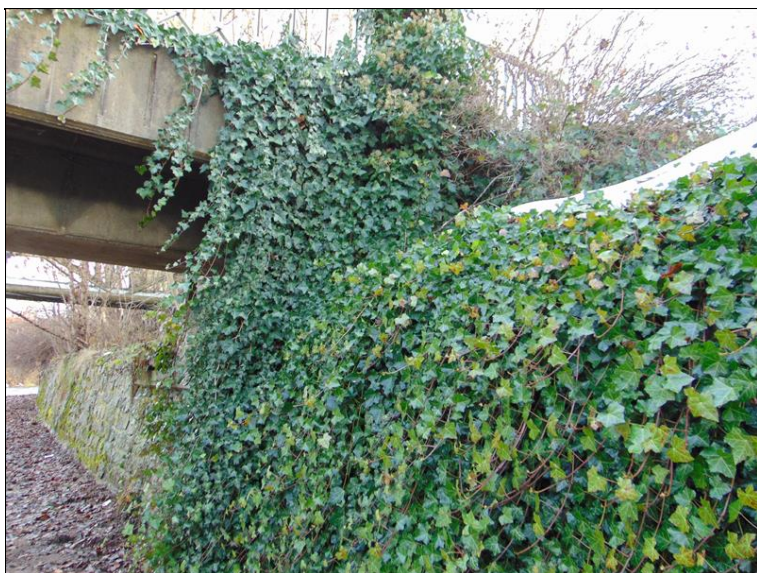
| [1.2] 1.2 | Mostní podpěry křídla a čelní zdi / Opěra_2 / levobřežní | Dilatační spárou zatéká na úložný práh a dále na kamenné zdivo OP v podobě inkrustace vápenných výluh. Lokální degradace betonu úložného prahu na vtoku. Líc OP porostlý plazivou popínavou vegetací - nedostupné prohlídce. Otevřené pracovní spáry pod plentovacími zídkami – nálitky betonu. Vyčnívající rádlovací dráty v líci úložného prahu. Zjevné stopy po bednění. |

levobřežní OP2 - zatékání na opěru, hustá popínavá vegetace

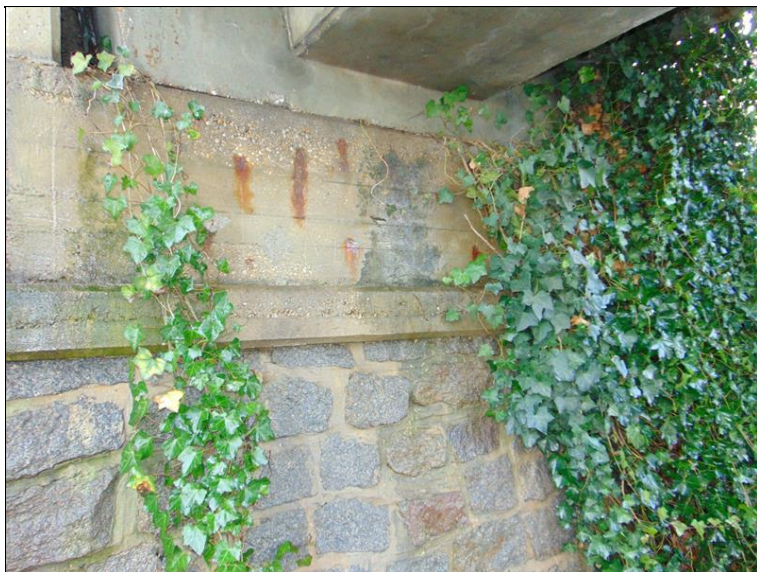
levobřežní OP2 - úložný práh

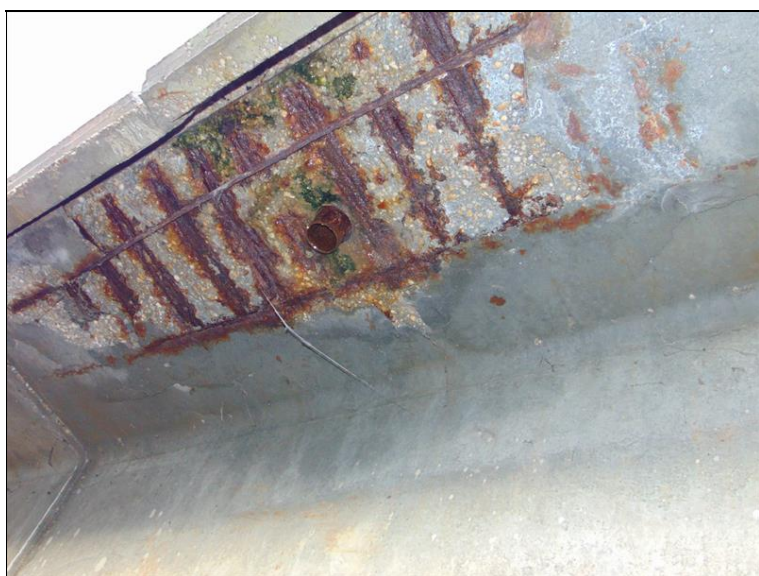
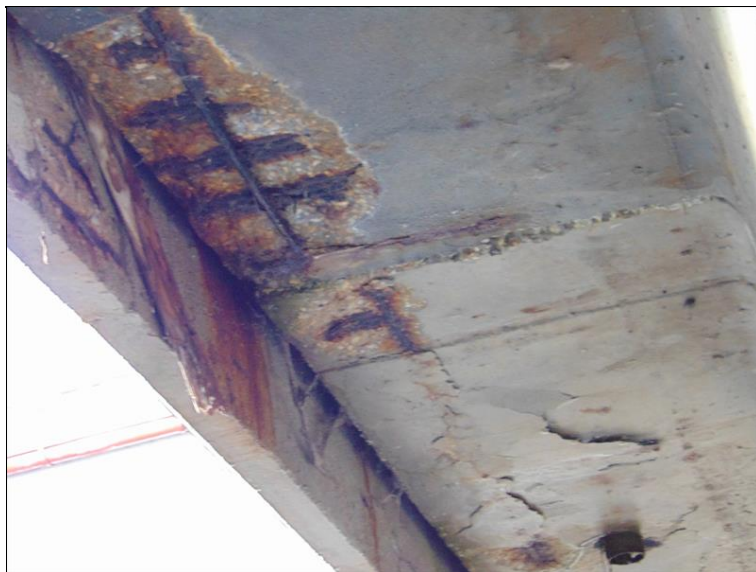
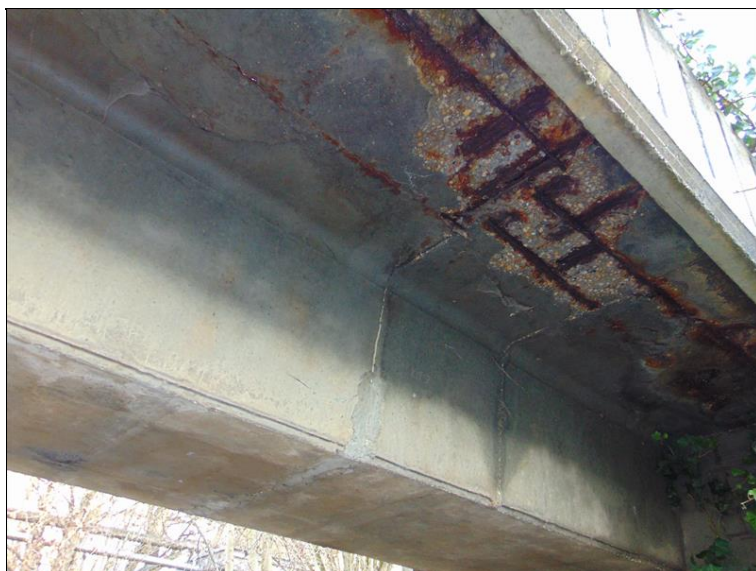
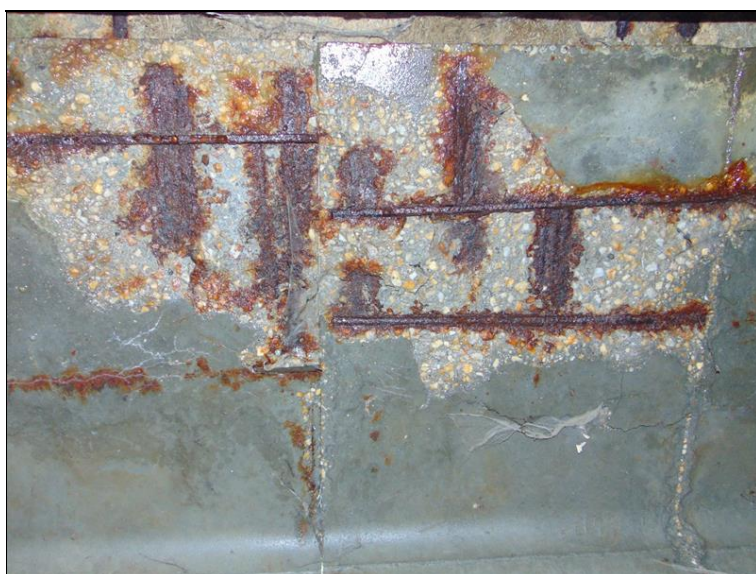
[2.1] 2.1 Nosná konstrukce Podhled konzol HN je značně proteklý z **nefunkční hydroizolace** a z pracovních spár pod římsami, zjevná karbonatace betonu s inkrustacemi vápenných výluh. V místech největších průsaků obnažená a korozi oslabená výztuž s degradací betonu v okolí cca 2-3cm. Popraskané pracovní (montážní) spáry HN. Korozi oslabená výztuž lokálně o cca 10-30% podélné pruty lokálně až o 40%.
Lokálně vzduťá nedostatečná krycí vrstva betonu podhledu na krajích desky, lokálně uvolněné visící podélné pruty výztuže.

typický detail v podhledu na výtoku - zatékání, průsaky, obnažená korodující oslabená výztuž

[10]	2.1	Nosná konstrukce	V případě rozhodnutí o odkladu rekonstrukce / výměny NK o více než 1-2 roky - očistit obnaženou výztuž NK a ošetřit vhodným sanačním materiálem proti korozi. Zprůchodnit odvodňovače a jejich prodloužení.
------	-----	------------------	---

[11]	2.1	Nosná konstrukce	Realizace rekonstrukce spočívající ve výměně NK, viz
------	-----	------------------	--

závěry Diagnostického průzkumu (01/2020, Doc. Ryjáček).

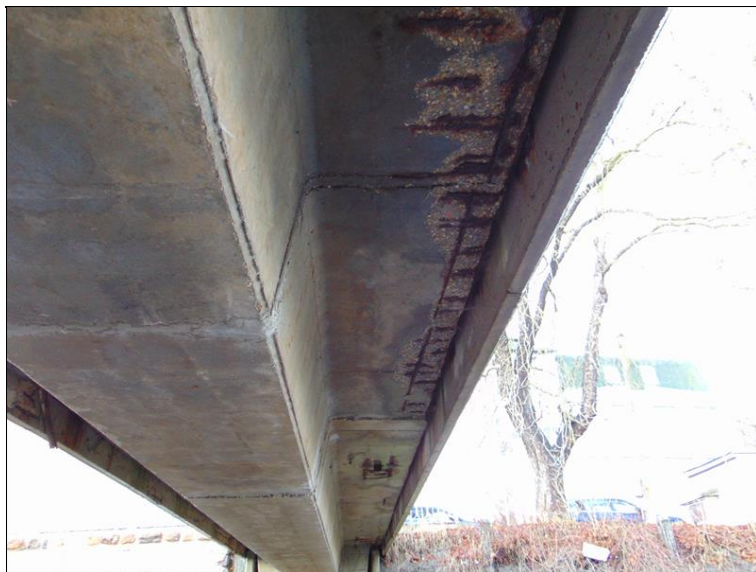
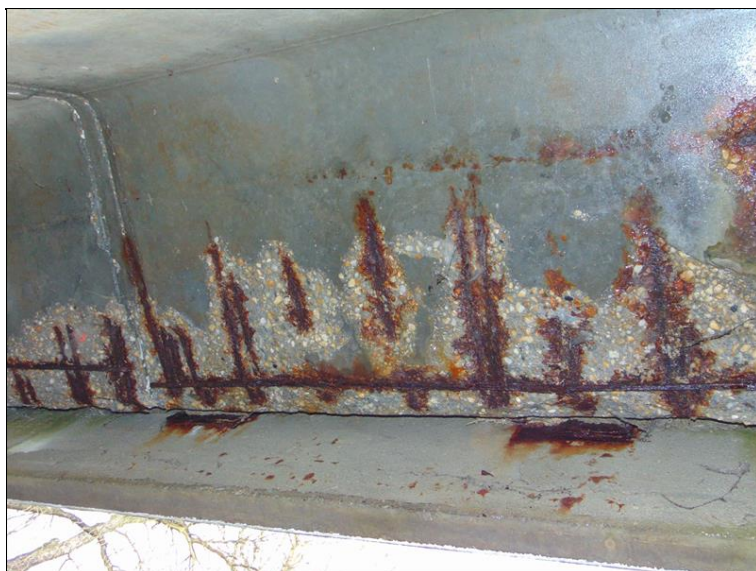
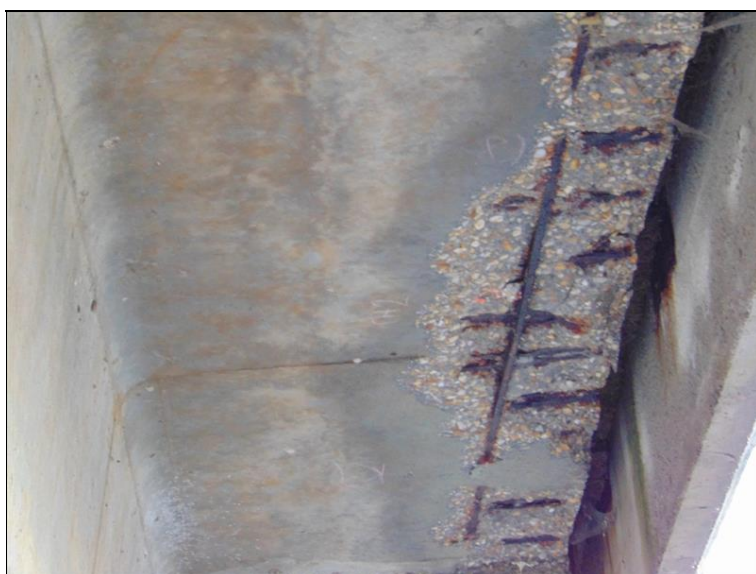
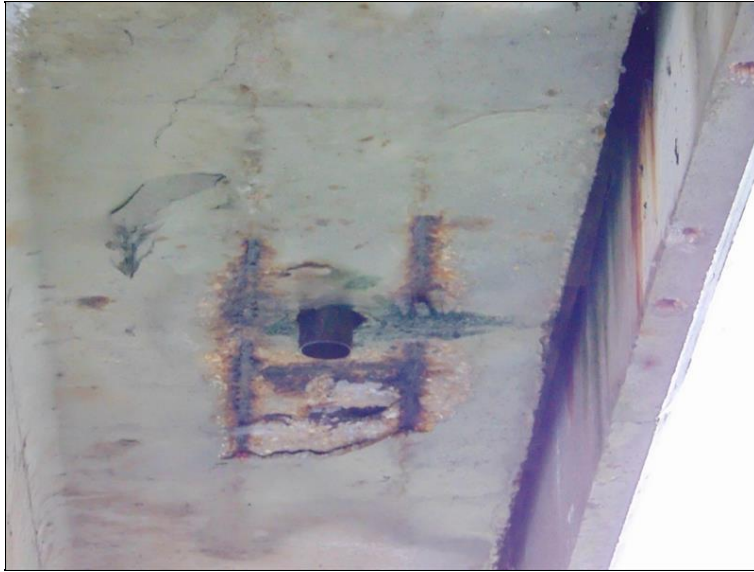
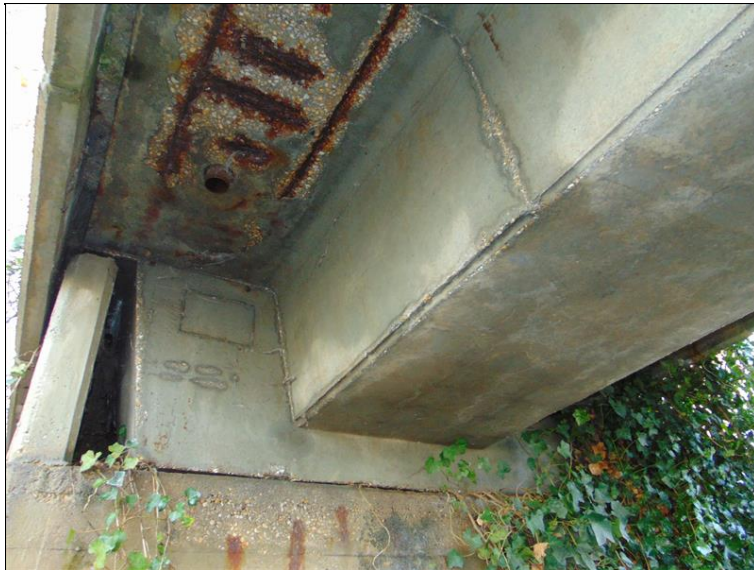
typický detail v pohledu na vtok - zatékání, průsaky, obnažená korodující oslabená výztuž

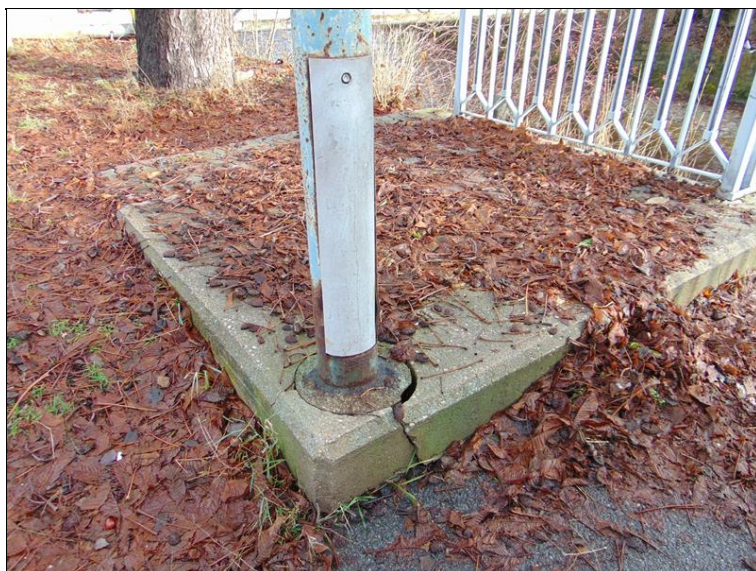
[5.1] 5 Další části / veřejné osvětlení Koroze sloupů VO. Sloup vlevo na začátku je nutné přelozit - ukotvení v římsě je zcela nevhodné.

sloup VO vlevo na začátku, odtržená římsa

[7]	4.2	Zábradlí	Po řádném očištění obnovit nátěr PKO zábradlí a opravit prasklé sloupky.
[8]	4.3	Dopravní značení, označení objektu	Omezit pohyb osob na mostě příslušným SDZ na max. 10 osob, viz Diagnostický průzkum (01/2020, Doc. Ryjáček).
[9]	5	Další části / veřejné osvětlení	Přeložení špatně ukotveného sloupu VO vlevo na začátku, chemická injektáž trhliny.

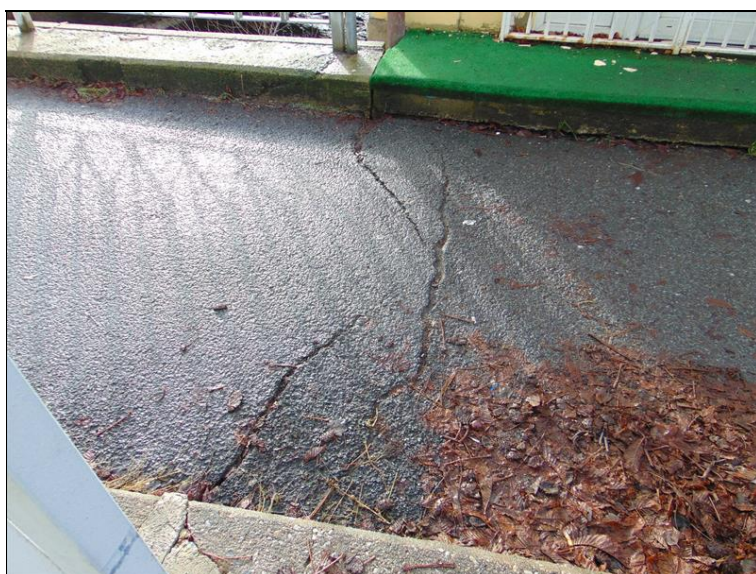
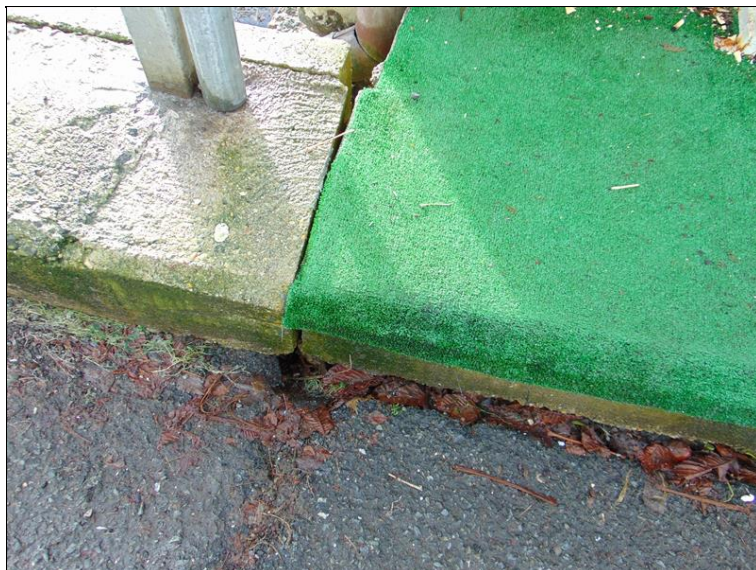
| [1.3] 1.3.1 | zemní těleso | Propadlé pravobřežní předpolí cca 5-10cm. |

předpolí a přechodová oblast nad pravobřežní
OP1 - oblast výrazného zatékání na OP1

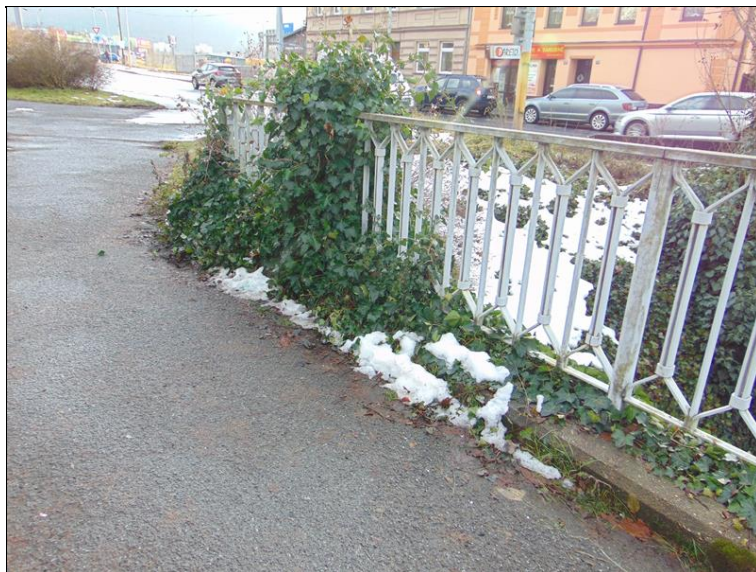
vegetace prorůstající zábradlím nad OP2 na výtoku

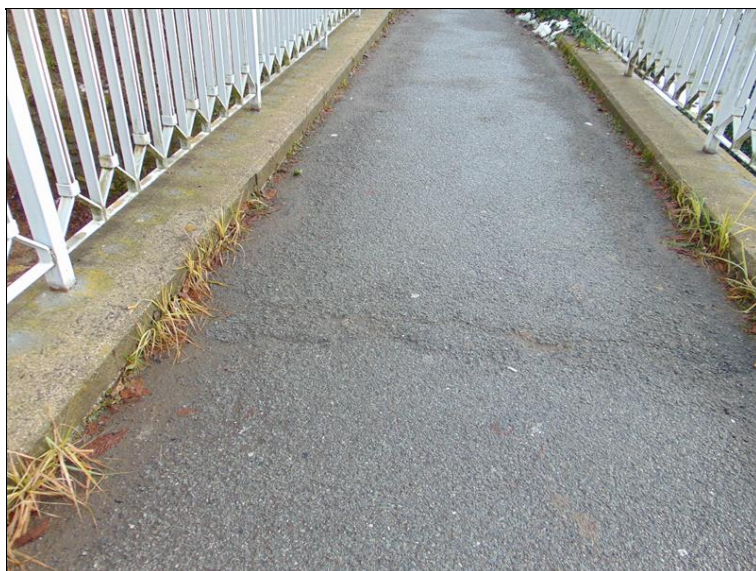
[3.1] 3.1 Vozovka Nad dilatačními spárami příčné rozvětvené trhliny živичného krytu komunikace. U říms nános cca do 5cm s vegetací. Nepřiznané pracovní spáry krytu bez zálivek.

detail komunikace na lávce, vegetace u obrub (řřms)

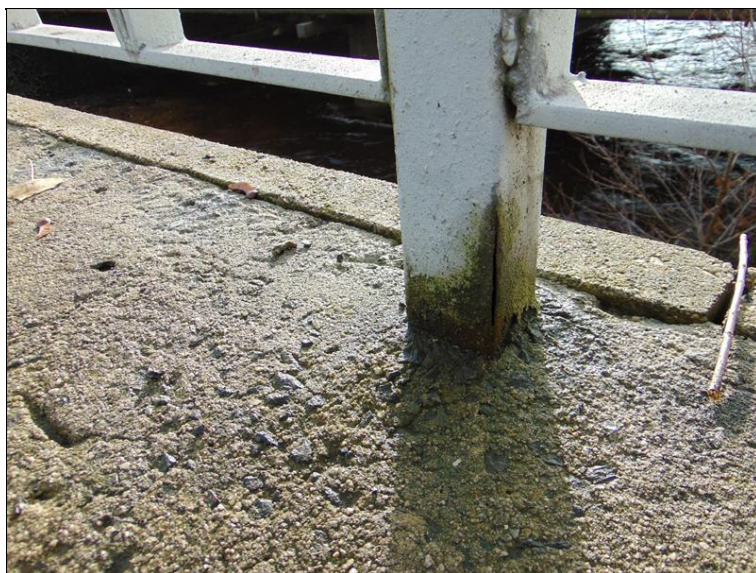
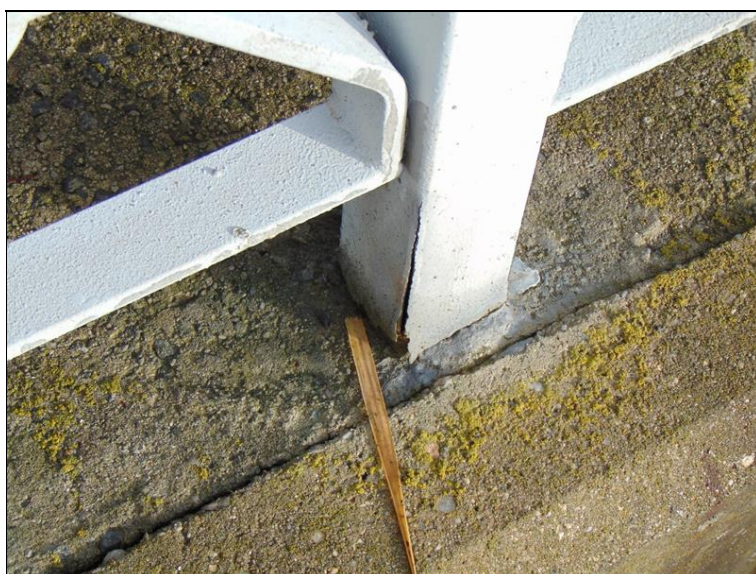
[4.2] 4.2 Zábradlí Nátěr je zašlý, lokálně prostupuje bodová koroze, v místech oloupaného nátěru plošná koroze, lokálně hloubková koroze v místech přímého ukotvení sloupků, lokálně rzivé nedovařené svary. Vlevo v místech ukotvení sloupků lokálně roztržené uzavřené profily sloupků.

lokálně prasklé sloupky zábradlí, koroze, zašlý nátěr PKO
