I. FOTODOKUMENTACE

PROJEKTOVÁ DOKUMENTACE PRO SPOLEČNÉ POVOLENÍ A PRO
PROVÁDĚNÍ STAVBY (DUSP/DPS)

MVN OVČÍ RYBNÍK – REKONSTRUKCE

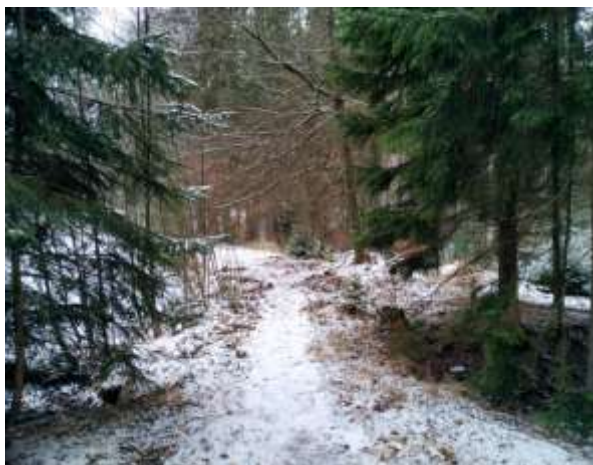
Foto 1: pohled na hráz z pravého zavázání hráže, cestička po hrázi

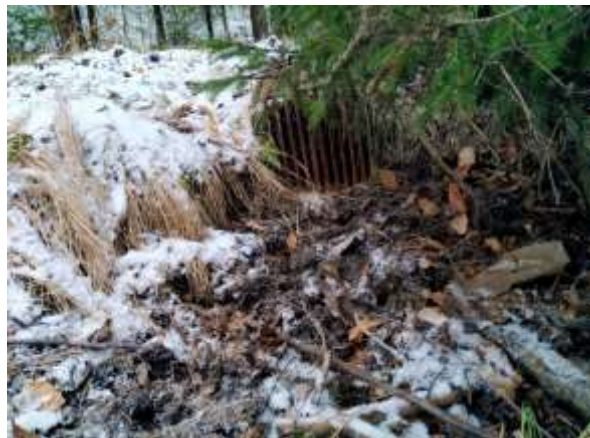
Foto 2: nátok do zatrubněného bezpečnostního přelivu u pravého zavázání hráže

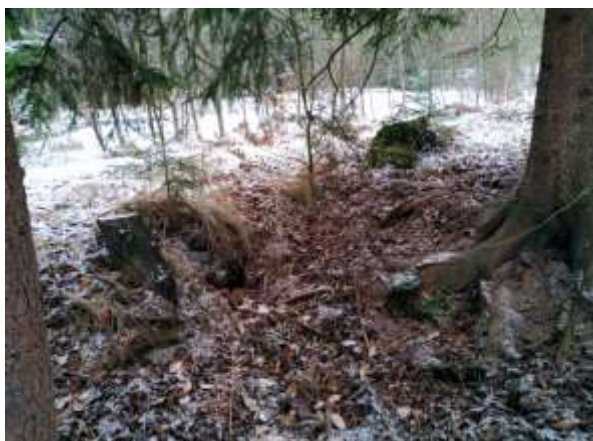
Foto 3: výtok z bezpečnostního přelivu, zarostlý

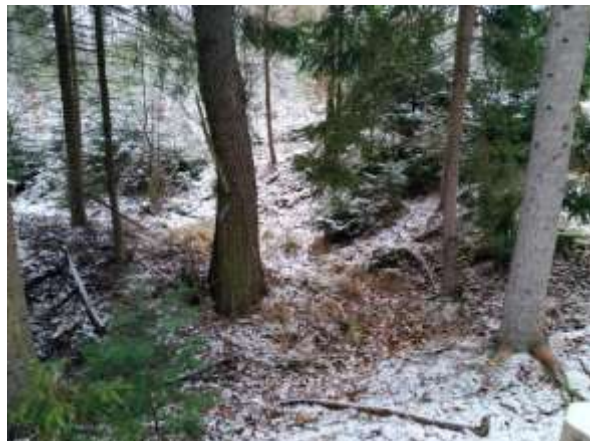
Foto 4: odpadní koryto od bezpečnostního přelivu

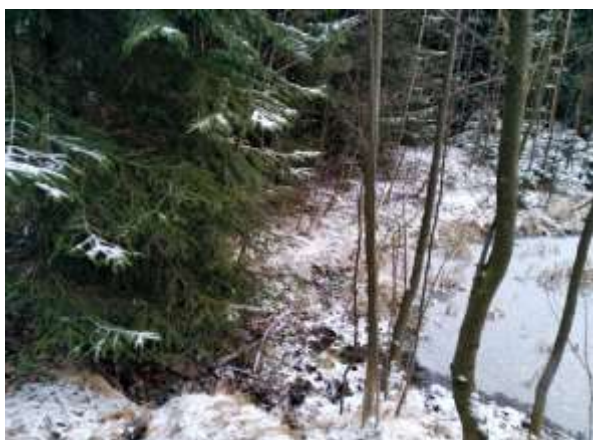
Foto 5: pohled na pravý břeh nádrže, nátok do bezpečnostního přelivu

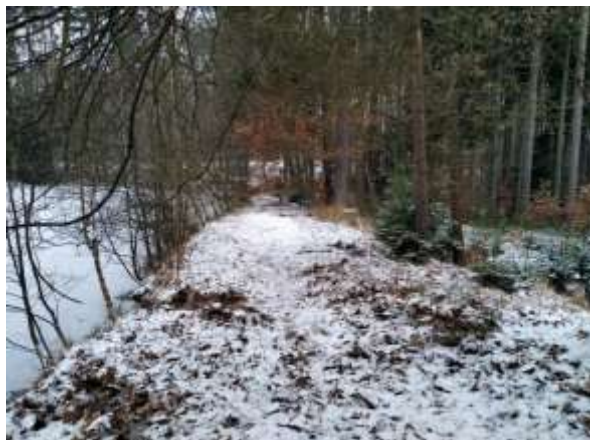
Foto 6: pohled na hráz od bezpečnostního přelivu

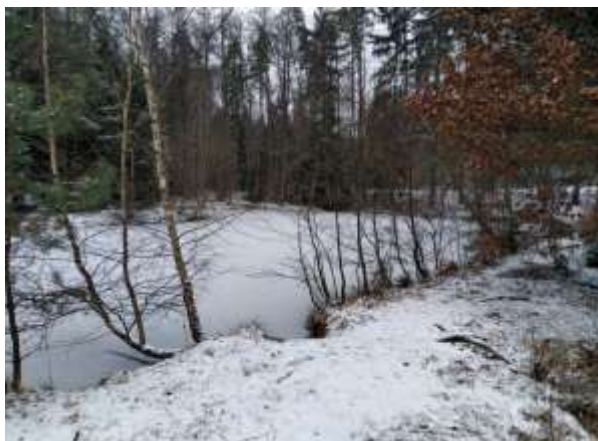
Foto 7: pohled na hráz a zátopu z prostřední části hráze

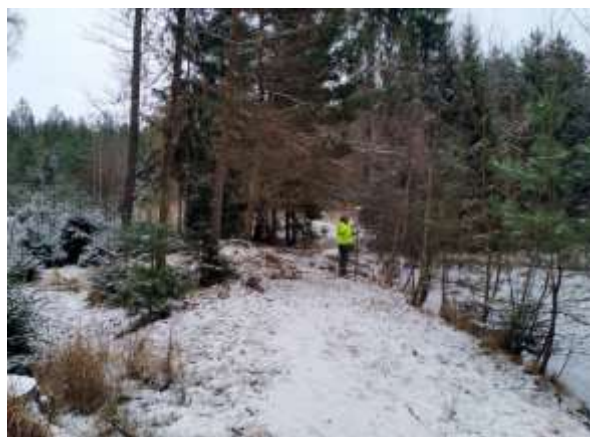
Foto 8: pohled na pravou část hráze

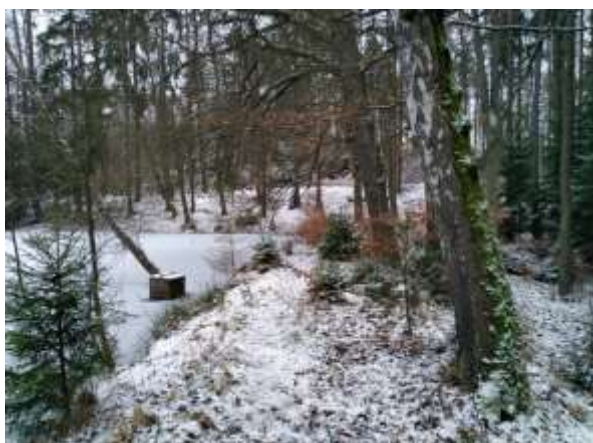
Foto 9: pohled na výpustné zařízení – otevřený požerák s poklopem

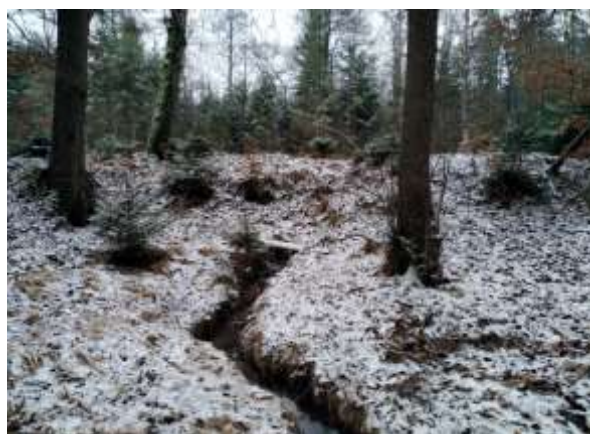
Foto 10: odpadní zemní koryto od požeráku, vzdušní líc hráze

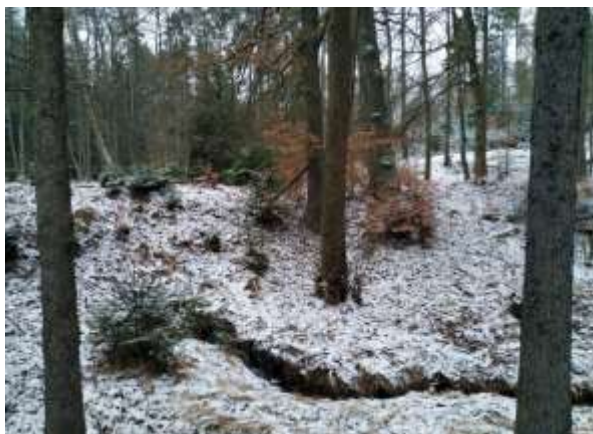
Foto 11: pohled na odpadní koryto od požeráku a na levé zavázání hráze

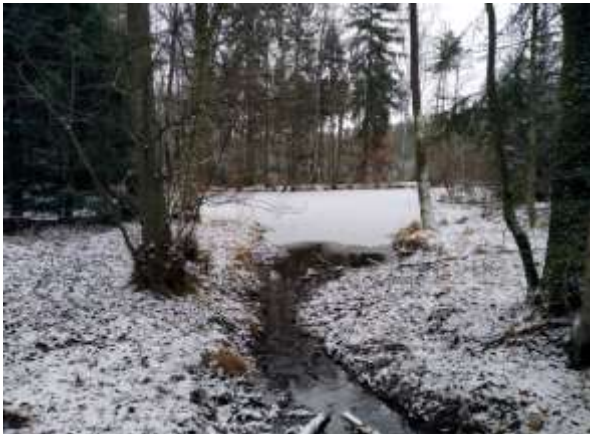
Foto 12: pohled na jeden z přítoků do nádrže v levé části nádrže

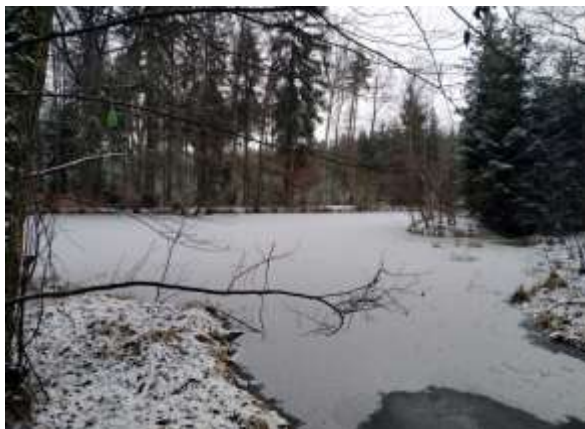
Foto 13: pohled na zátopu a hráz

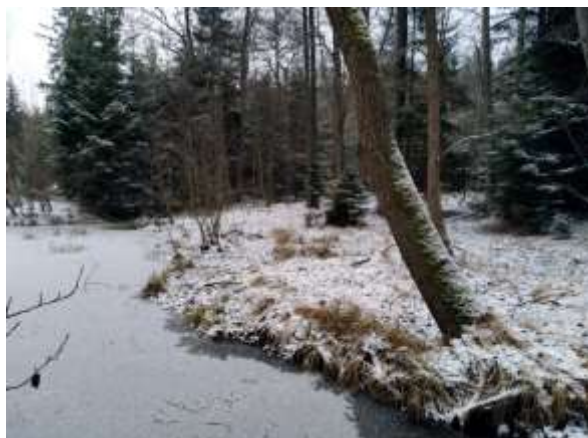
Foto 14: pohled na zadní část nádrže směrem k druhému přítoku do nádrže

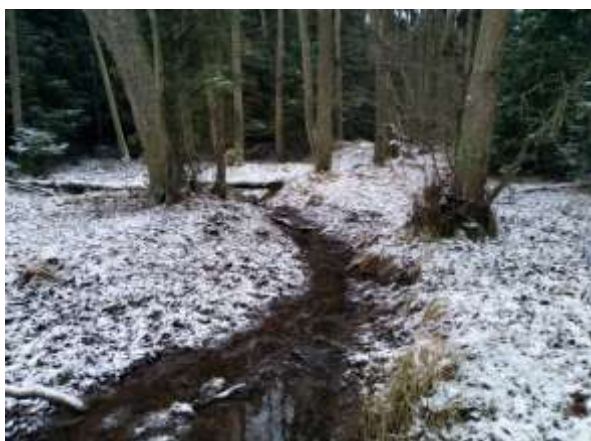
Foto 15: pohled na druhý přítok ve střední zadní části nádrže

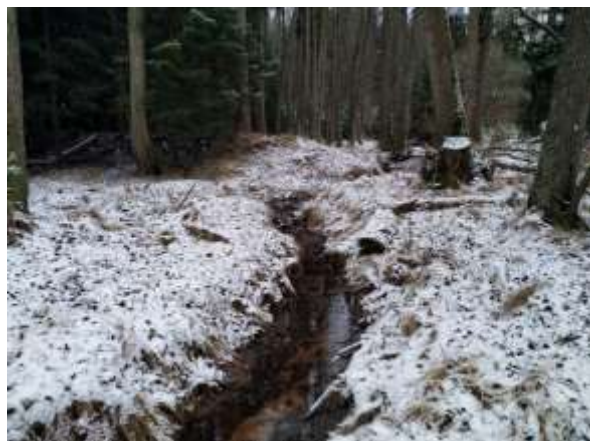
Foto 16: pohled na pravděpodobně protrhlou hráz nádrže na přítoku nad Ovčím rybníkem

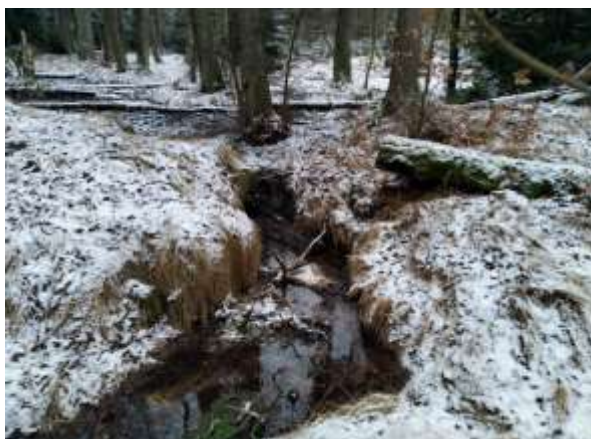
Foto 17: pohled na místo výstavby nové tůně na přítoku nad Ovčím rybníkem

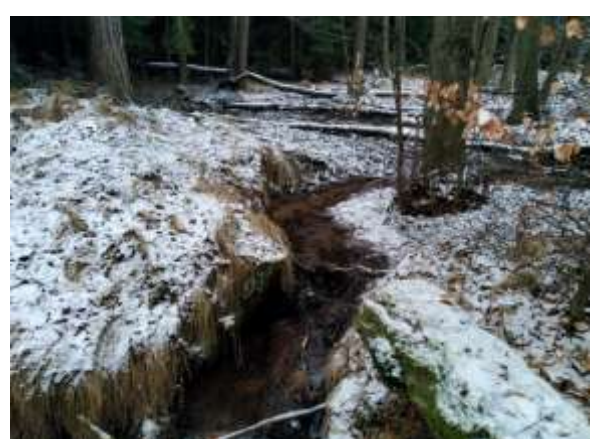
Foto 18: pohled na protržení hráze

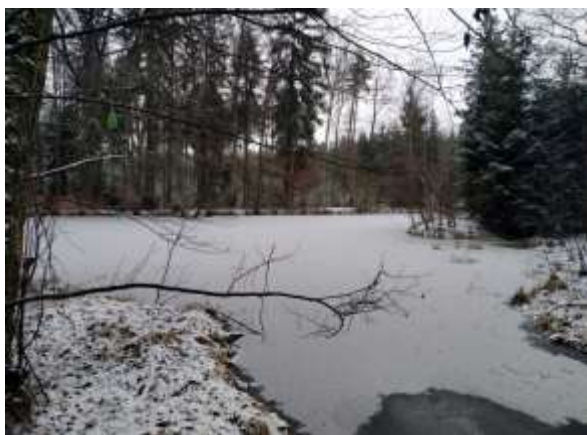
Foto 19: pohled na zátopu a hráz

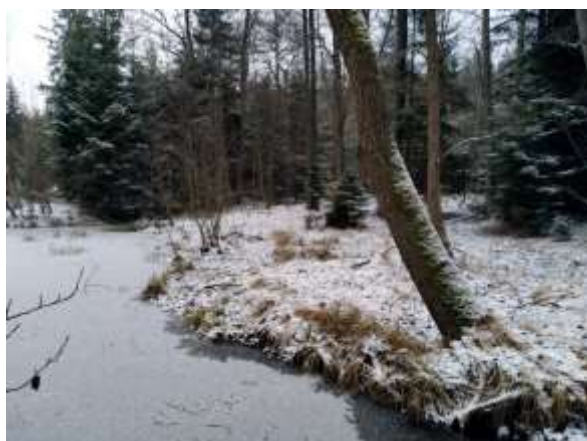
Foto 20: pohled na zadní část nádrže směrem k druhému přítoku do nádrže

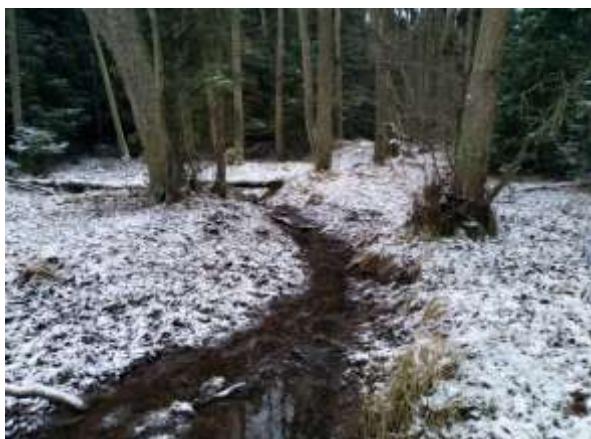
Foto 21: pohled na druhý přítok ve střední zadní části nádrže

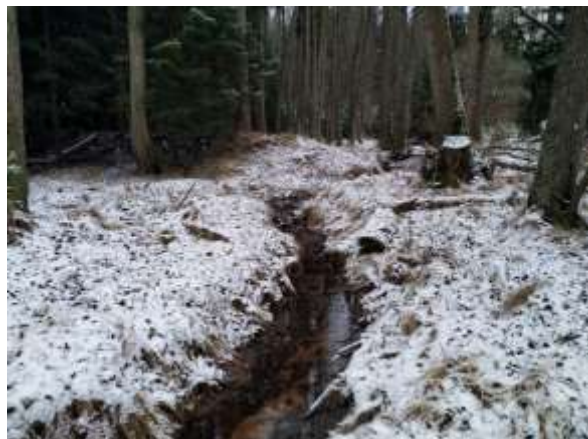
Foto 22: pohled na pravděpodobně protrhlou hráz nádrže na přítoku nad Ovčím rybníkem

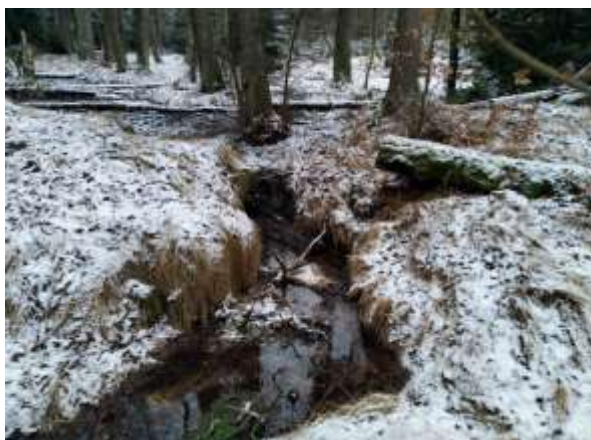
Foto 23: pohled na místo výstavby nové tůně na přítoku nad Ovčím rybníkem

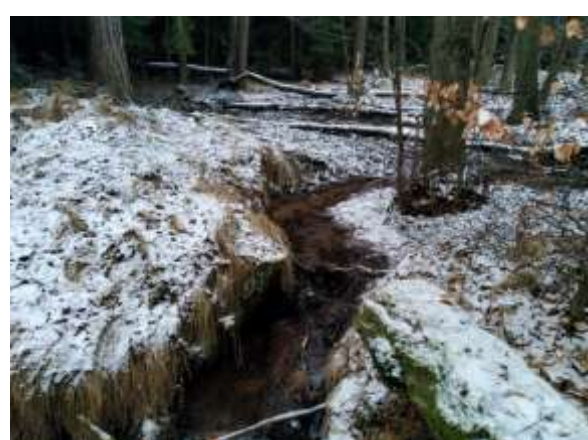
Foto 24: pohled na protržení hráze
