## **ODBORNÉ POSOUZENÍ ČÁSTI OBJEKTU**

**ULICE T.G.M. 3, KARLOVY VARY**

**BIOPLAN CONSULT s.r.o., KARLOVY VARY**

**23. 1. 2006**

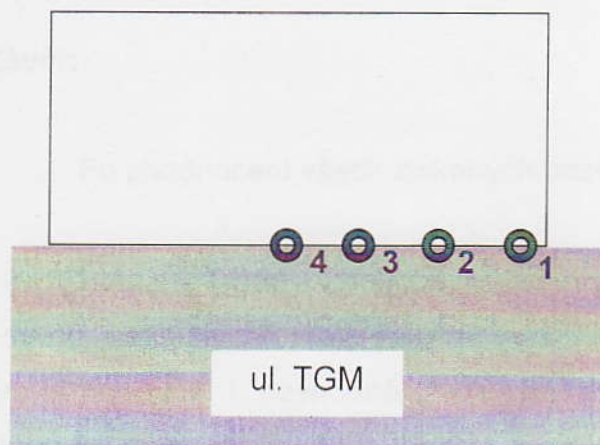
### SCHEMA ROZMÍSTĚNÍ ZKOUŠEK

Odrhové zkoušky přídržnosti byly provedeny na čtyřech vybraných referenčních místech průčelní stěny, cca 500 mm nad oblastí narušení fasády vlivem vztlínající zemní vlhkosti a zasolení konstrukce.

Měření číslo	Typ lomové plochy	Plocha terče mm <sup>2</sup>	Pevnost v tahu MPa
1	Štuk od omítky	1962,5	0,35
2	Štuk od omítky	1962,5	0,13
3	Štuk od omítky	1962,5	0,85
4	Štuk od omítky	1962,5	0,77
<b>průměr</b>			<b>0,525</b>

Minimální povolená přídržnost vápenocementových omítek k podkladu dle ČSN 72 24 30-4 stanovuje hodnotu 0,18 MPa.
