**Odborné posouzení – stanovení příčin
vlhkosti stěn v objektu SO 01, objekt
záchrannářů ve Volnočasovém areálu Rolava**

**Volnočasový areál Rolava, objekt SO 01,
Třeboňská 1049/92, Karlovy Vary**

**Statutární město Karlovy Vary, odbor
majetku města, Moskevská 2035/21,
361 20 Karlovy Vary**

09. 12. 2016

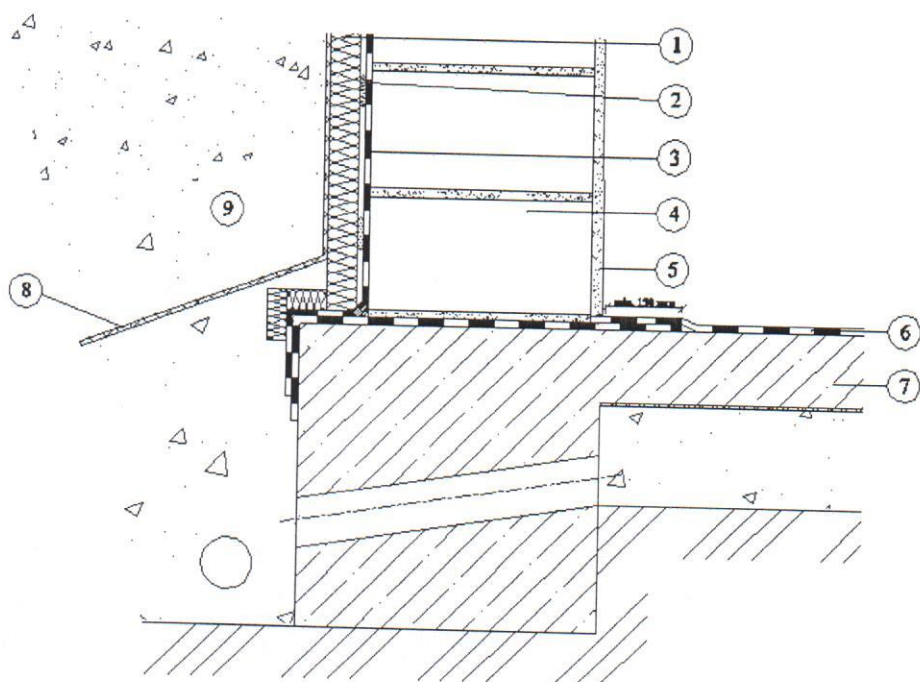
Schématický řez svislé hydroizolace obvodového zdiva a základové desky

Vizuální prohlídka byla provedena dne 30. 11. 2016 po zhotovení sondy u základové konstrukce objektu SO 01. Při vizuální prohlídce bylo zjištěno, že přes spáru mezi obvodovým zdivem a základovou deskou nebyla provedena svislá hydroizolace.

Nevyhovující stav obvodového zdiva a vnitřních příček je způsoben nedodržením technologického postupu při výstavbě objektu záchranářů SO 01, kdy nebyla zhotovena svislá hydroizolace přes spodní část obvodového zdiva a základovou desku, které by zabránila pronikání povrchové vody z okolních ploch do podlahových konstrukcí objektu SO 01 a následně pak její vzlínání vnitřními příčkami v části objektu. Dále nebylo v úrovni základových pasů okolo celého objektu SO 01 uloženo drenážní potrubí, které by odvádělo podpovrchovou vodu od objektu.

6. Provedení penetračního nátěru na omítku svislého zdiva i na betonovou základovou desku.
7. Natavení hydroizolačního asfaltového pásu V 60 S 35 (alter. V 60 S 30, V 60 S 40, G 200 S 40, ELAST ST 200 S 40(HQ), ELAST SR 80 S 40) na penetrační nátěr. Svislá část bude přetažena přes hranu základového pásu (základové desky) minimálně 200 mm nahoru i dolů.

8. Nalepení svislé tepelné izolace (do úrovně terénu - extrudovaný polystyrén).
9. K tepelné izolaci bude přiložena filtrační a ochranná geotextilie.
10. Zpětný zásyp výkopu štěrkopískem se zhutněním, zhotovení podkladních vrstev a zpětná montáž zámkové dlažby
