<h2 style="text-align: center;">Protokol o kontrole povrchové ochrany</h2> <p style="text-align: center;">Painting Inspection Report</p>		Číslo No B1 3 001-229	
				Datum Date 4 12.8.-04.11.2015	
1 2		Počet stran (včetně příloh) 5 Page Count Including Enclosures		3 + 23	
Zákazník 6 Client		Statutární město Karlovy Vary		Projekt 7 Project	
Vícúčelová lávka Meandr Ohře, SO 201 - Lávka - ocelová konstrukce					
Zhotovitel 8 Applicator		Odběratel 11 Customer		Odběratel 14 Customer	
Lemonta s.r.o.		Eurovia CZ a.s.		Statutární město Karlovy Vary	
Odpovědný p. Responsible person		Odpovědný p. Responsible person		Odpovědný p. Responsible person	
9 tel 602 359 451		12 tel 731 601 459		15 tel 602 129 421	
Odpovědný p. Responsible QC p.		Odpovědný p. Responsible QC p.		Odpovědný p. Responsible QC p.	
10 tel		13 tel		16 tel	
Výrobek 17 Product					
Dokumentace 19 Documentation		Technologický předpis 20 Technological Formula		Technologický postup 21 Technological Procedure

**Zápis z kontroly černého stavu a rozpracovanosti PKO na stavbě:
Karlovy Vary, Meandr Ohře víceúčelová lávka, příjezdová
komunikace a parkoviště“
SO 201 Lávka ocelová konstrukce**

**Zápis z kontroly černého stavu a rozprac

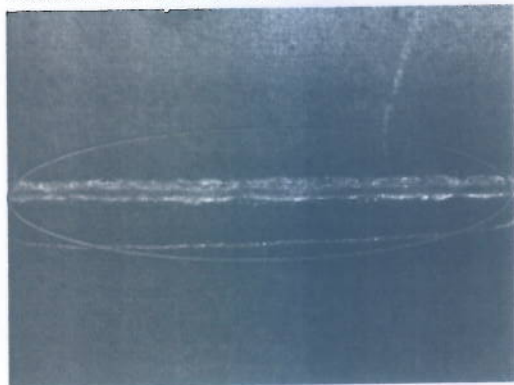
- Černý stav – vizuální stav – nalezeny nedostatky jako rozstřík svarového kovu, zbytky svařovacího materiálu, nedovařené svary, velké převýšení svarů, nedostatečná velikost svarů, zápaly.

Rozstřík svarového kovu
