**Kancelář stavebního inženýrství s. r. o.**

**Akce:****OCELOVÉ STOŽÁRY  
V areálu Letního kina Karlovy Vary****Dokument:****STATICKÝ POSUDEK****Stupeň:****Hodnocení stávajícího stavu**

Předmětem dokumentu je statické hodnocení stávajícího stavu nosné konstrukce 4 ks ocelových stožárů v areálu Letního kina v Karlových Varech.

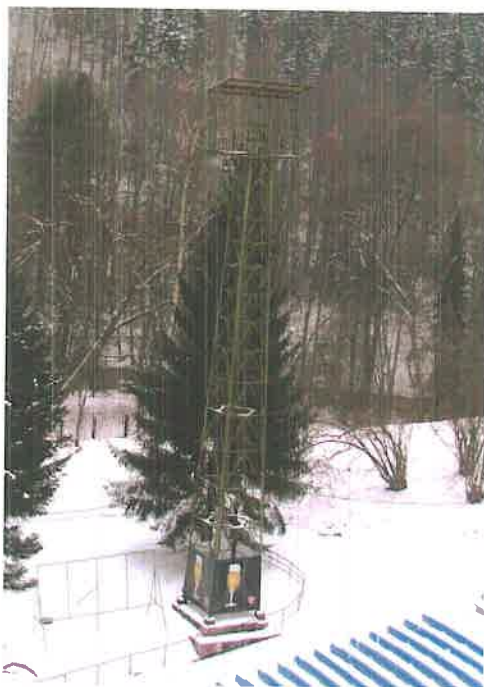
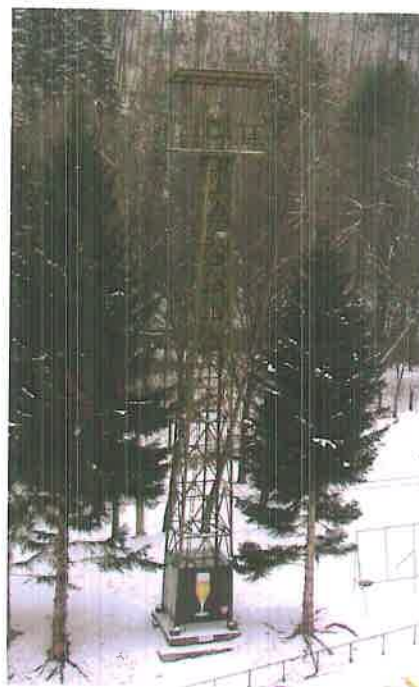
Všechny 4 stožáry jsou významně poškozeny korozí a to zejména z důvodu nefunkčnosti povrchové úpravy (nátěrového systému), resp. životnost nátěrového systému byla již dávno vyčerpána. Následkem jsou níže zobrazené poruchy svarových spojů ve styčnicích jednotlivých prutů, v některých místech se jedná přímo o destrukce spojů, kdy došlo k odtržení prutu od styčnickové desky.

**Tyto poruchy spojů ve styčnicích je nutno hodnotit jako havarijní!**

Důvodem je zejména skutečnost, že vlivem odtržení vodorovných nebo diagonálních prutů dochází k zvětšení vzpěrné délky (dvojnásobně) tlačících prutů (rohových sloupů), což může mít na celou konstrukci fatální následky, zejména pak v případě zvýšeného zatížení větrem (silný vítr, vichřice, který působí zejména na plošinu a střechu v horní části stožáru).

Železobetonové základové konstrukce jsou v nadzemní části výrazně poškozeny klimatickými vlivy (koroze betonu), tuto poruchu je nutno hodnotit jako významnou.

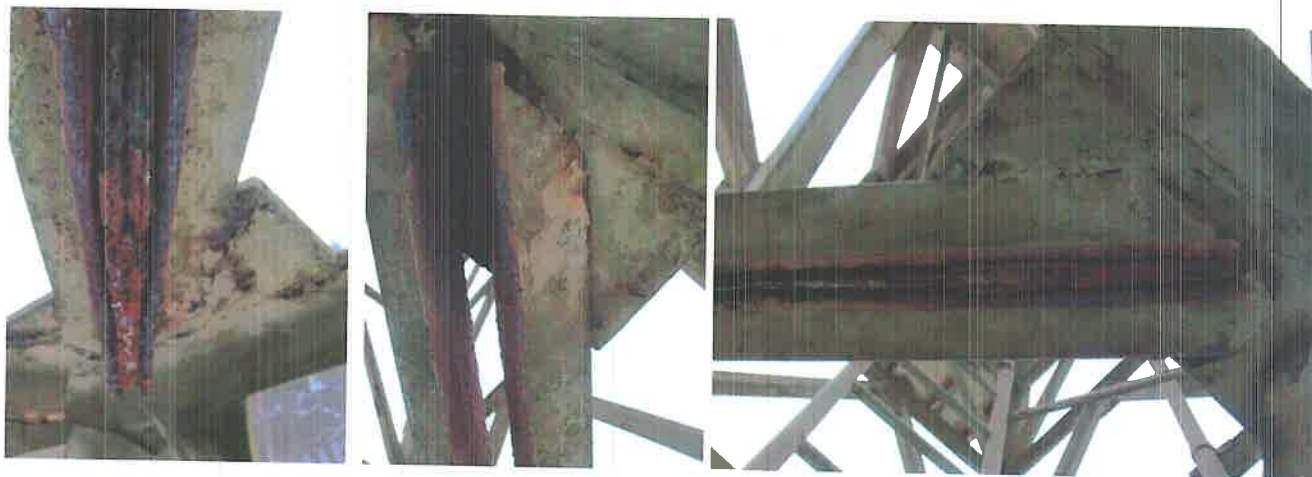
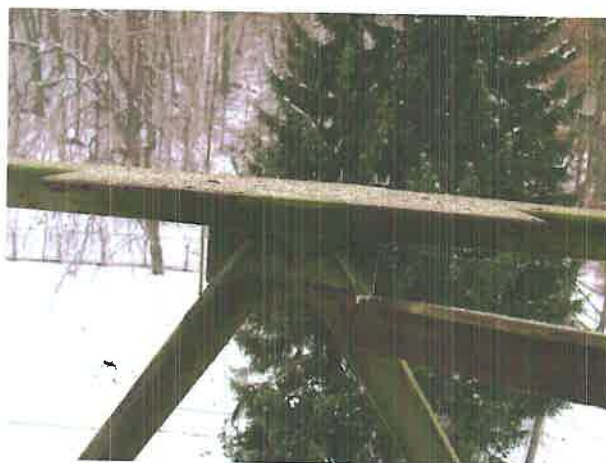
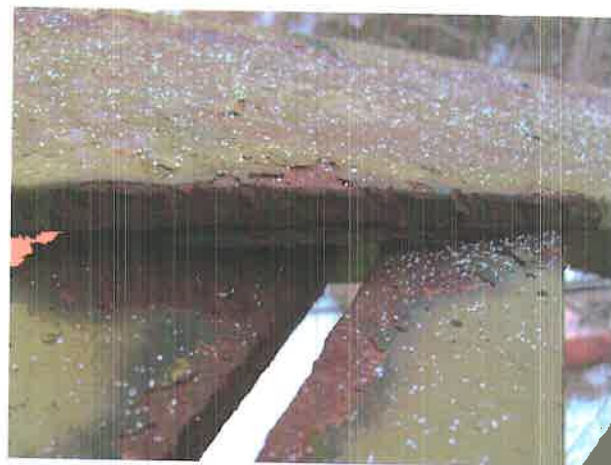
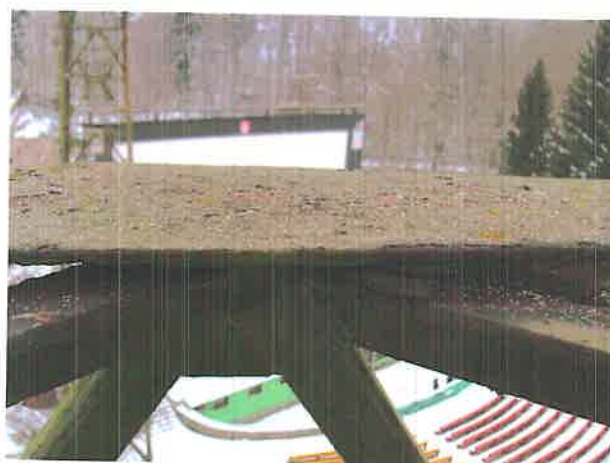
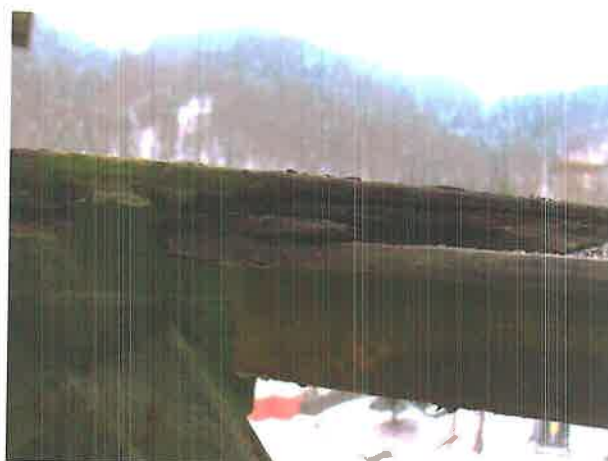
**3.2. Zobrazení lokálních poruch - spoje ve styčnicích prutů:**

Je zřejmé, že hlavní příčinou vzniku výše uvedených poruch je zanedbání údržby stožárů, resp. kontrola a včasné obnovování povrchové úpravy ocelových konstrukcí.

Pro zajištění bezpečnosti je bezpodmínečně nutné provést okamžitou opravu poškozených styčnicků nebo stožáry zdemolovat.

V případě opravy styčnicků je nutno opravy provádět jednotlivě (nesmí být opravováno více styčnicků najednou) a je nutno opravy provádět v naprostém bezvětrí. Opravy musí být provedeny tak, aby bylo dosaženo původních dimenzí dílčích prvků konstrukce (doplnění materiálu poničeného korozí). Opravy je nutno provádět pod intenzivním dohledem statika, navíc doporučuji zpracování projektové dokumentace oprav, která bude obsahovat zejména technologické postupy oprav. Po opravě je nutno celou konstrukci stožárů zbavit zbytků stávajícího nátěrového systému a provést nový nátěr.

Je nutno poznamenat, že oprava je technologicky i finančně velmi náročná a jako ekonomicky výhodnější se jeví výměna stávajících stožárů za nové s kvalitní povrchovou úpravou, např. žárovým zinkováním.

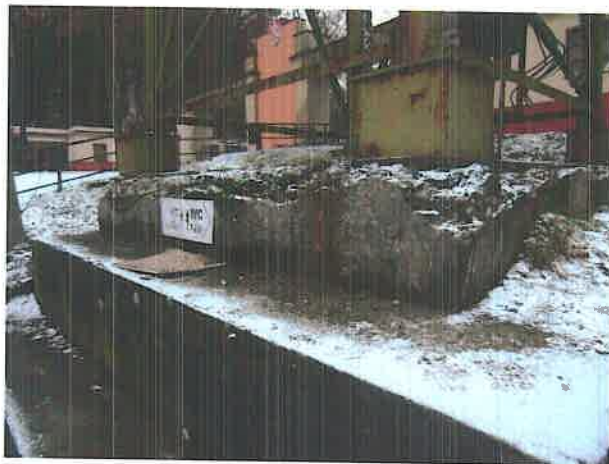
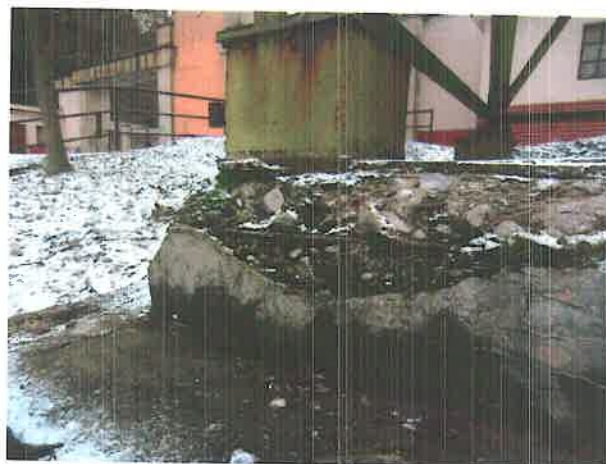
### **3.3. Zobrazení lokálních poruch – základové konstrukce - kotvení:**

Na fotografiích je zřejmé masivní odpadávání betonu a obnažení výztuže základových patek, což může mít za následek snížení únosnosti kotevních prvků a s tím spojené snížení tuhosti a stability stožárů.
