Odborný posudek

**Odborné posouzení stavu a příčin
poruch plochých a šikmých střech a
terasy objektu,
koncepční návrh nápravných opatření**

Galerie umění

Goethova stezka 6

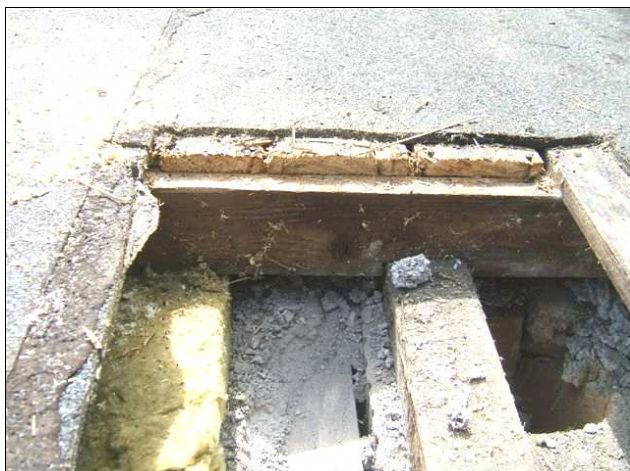
Foto /9/ Střecha 2 - Pohled na sondu do střechy – okraj střechy u podokapního žlabu

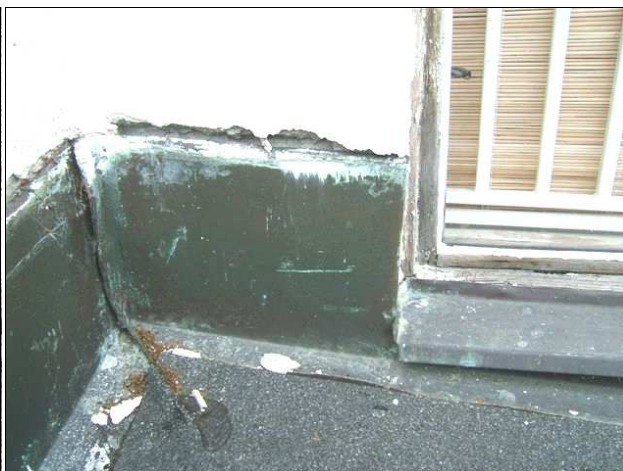
Foto /10/ Střecha 2 – Detail napojení střechy na přilehlou stěnu a okenní parapet

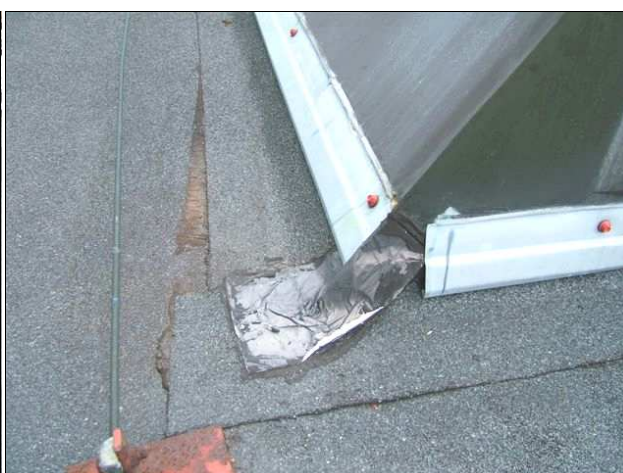
Foto /12/ Střecha 2 – Detail napojení hydroizolace střechy na konstrukci světlíku

V rámci opravy bude provedena výměna stávajících vnějších střešních světlíků za nové systémové pásové střešní světlíky umožňující bezpečné ukončení hydroizolace střechy na konstrukci světlíků

a splňující normové požadavky na součinitel prostupu tepla ($U_{max} = 1,4 \text{ W/(m}^2\text{K)}$). Součástí náhrady světlíků musí být důsledné vyřešení detailů napojení světlíků z tepelnotechnického i hydroizolačního hlediska. Princip výměny střešních světlíků je znázorněn na obrázku (Obr. 2). Alternativně lze provést náhradu vnitřního zasklení světlíku spodního pláště střechy s požadovaným součinitelem prostupu tepla a náhradu vnějšího světlíku za nový systémový světlík (již bez požadavku na tepelně izolační vlastnosti). Toto řešení ale vzhledem k nutnosti zásahu do interiéru budovy v místech vnitřního zasklení příliš nedoporučujeme. Budou provedeny nové klempířské prvky střechy z Cu plechu.

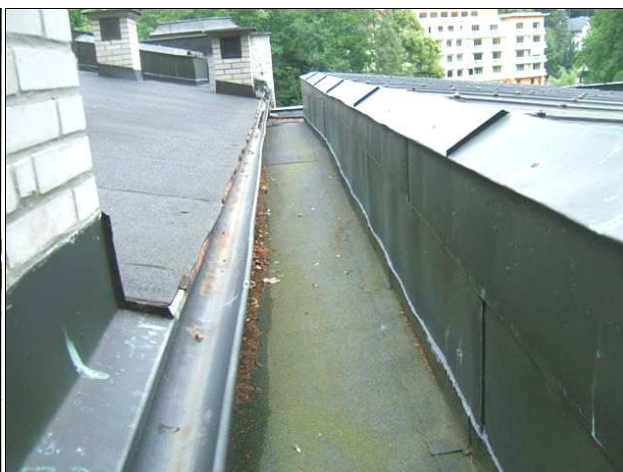
Foto 17/ Střecha 4 – Ukončení střechy u okapní hrany nad sousední střechou (5a)

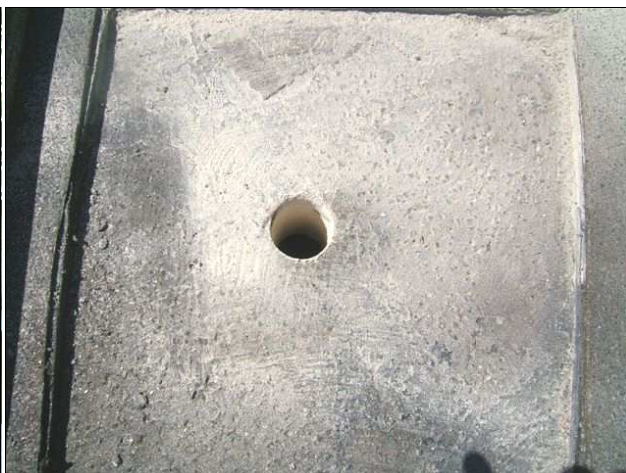
Foto /21/ Střecha 5b - Pohled na sondu do horního pláště střechy

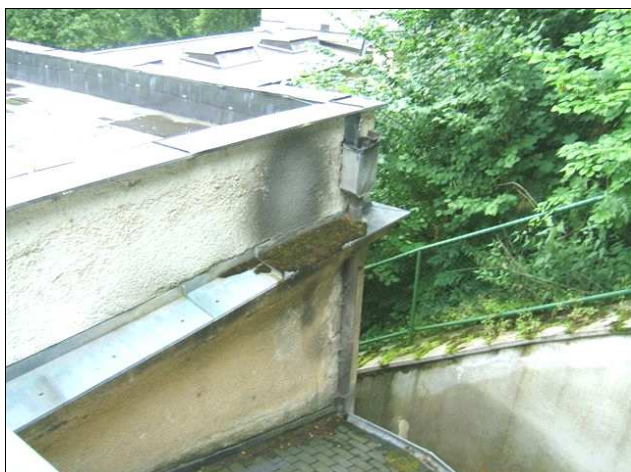
Foto /22/ Střecha 5b – Odvodnění zaatikového žlabu střechy vnějším svislým dešťovým svodem

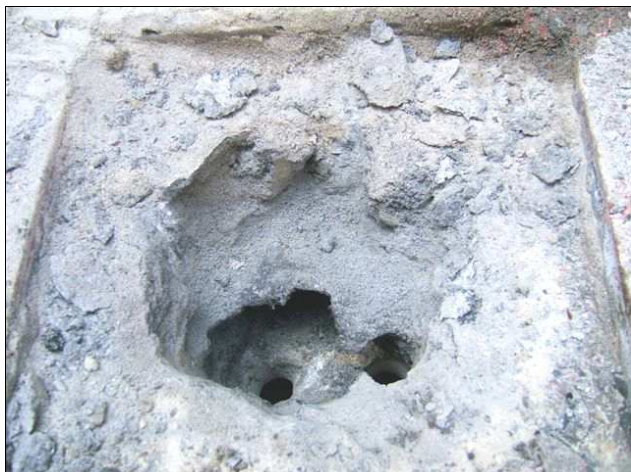
Foto /37/ Střecha 9 - Pohled na sondu do skladby terasy

- **Konstrukce terasy vykazuje vážné hydroizolační nedostatky. Skladba terasy není provedena v dostatečném spádu, dochází k hromadění srážkové vody a k tvorbě kaluží. Hydroizolační vrstva tvořená nevyztuženým asfaltovým pásem není funkční, dochází k rozsáhlému zatékání do interiéru a k degradaci železobetonových konstrukcí. Oplechování zábradlí terasy není vodotěsné a je zasaženo korozí, dochází k zatékání do konstrukce zděného zábradlí a k její degradaci.**

Stávající vrstvy skladby terasy jsou mokré, vrstvy budou odbourány až na nosnou stropní železobetonovou konstrukci. Před zahájením oprav je potřeba provést kontrolu statické stability stropní konstrukce, která je značně poškozená vlivem zatékající srážkové vody, statikem, který navrhne případná nutná statická opatření. Železobetonová stropní konstrukce bude následně vyspravena, reprofilována apod.

Součástí opravy musí být revize odvodnění terasy, osazení nových odvodňovacích prvků apod. Součástí opravy musí být hydroizolačně bezpečné napojení detailů terasy (v místě vstupních dveří, v místech napojení na zábradlí apod. Součástí opravy bude odstranění stávající poškozené omítky a obkladu zábradlí a přilehlé stěny a provedení nové omítky. Zábradlí bude opatřeno novým klempířským oplechováním.

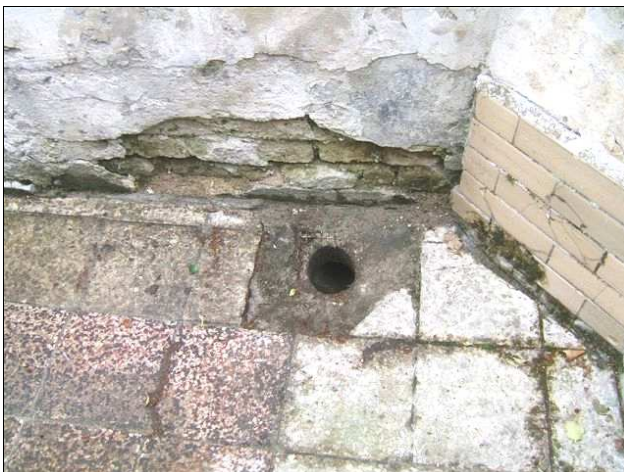
Foto /38/ Střecha 9 - Vtok

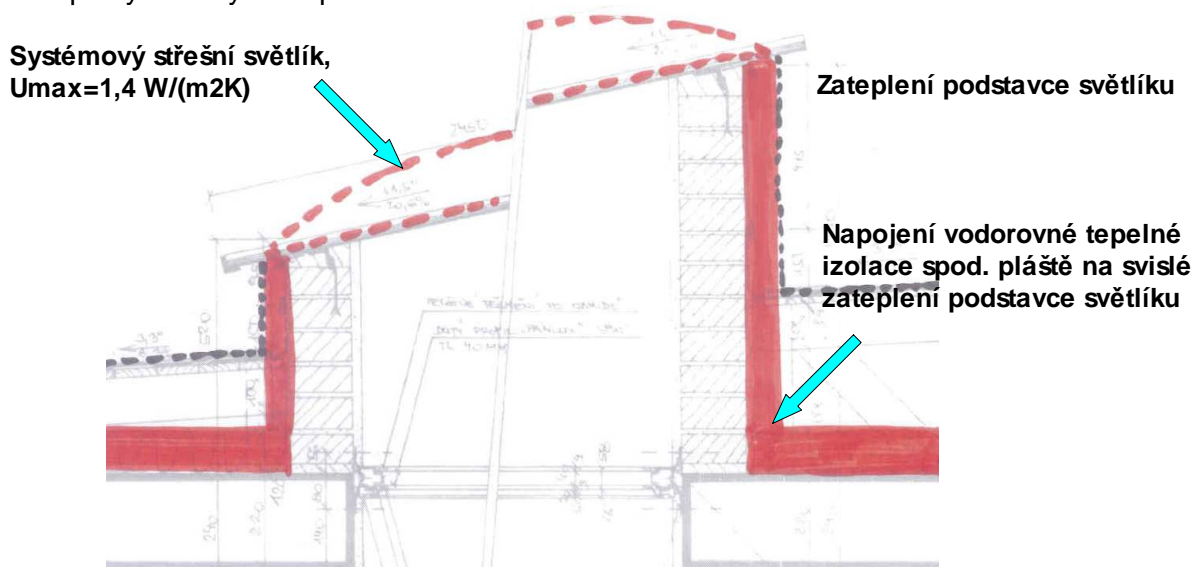
Obr. 2 Princip výměny střešních světlíků

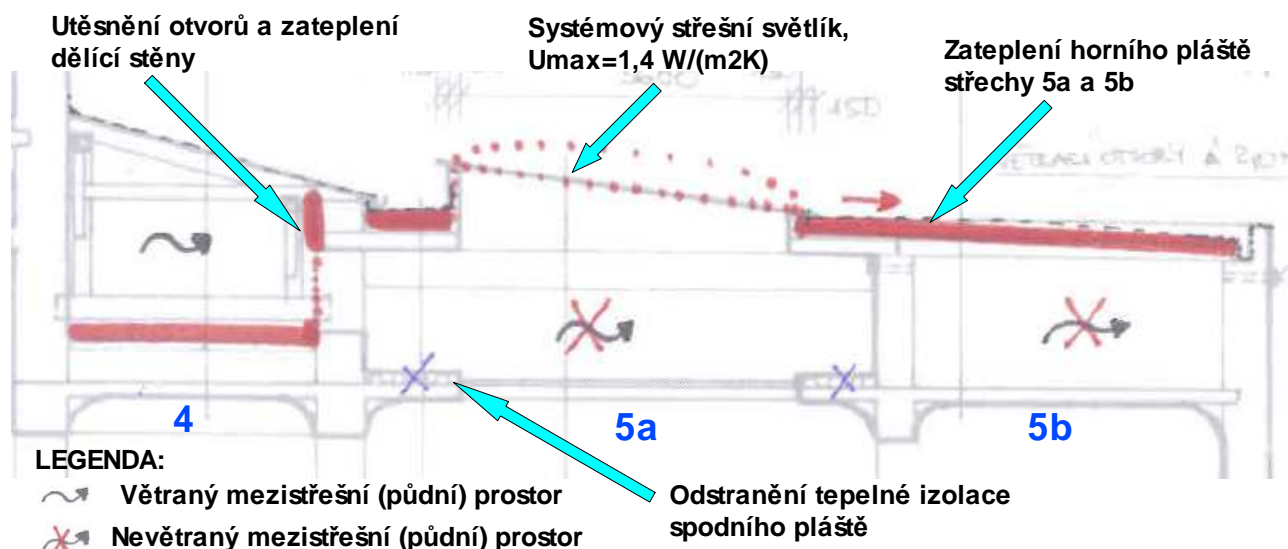
Obr. 3 Princip opravy střechy 5a a 5b – Varianta 1

Navržená oprava střechy je uvažována ve dvou variantách. Půdní prostory střechy 5a a střechy 4 jsou vzájemně propojeny. Vzhledem k nepřístupnosti mezistřešního prostoru střechy 5b je v případě jejího zateplení uvažována pouze možnost zateplení této střechy na jejím horním plášti. Horní plášť střechy je však průběžný i na střechu 5a a proto je v **první variantě** uvažováno s průběžným zateplením horního pláště střechy na obou střechách (5a a 5b). Pro splnění požadavků [7] na součinitel prostupu tepla střešní konstrukce je navrženo zateplení střechy na stávající hydroizolaci z asfaltových pásů tepelnou izolací z pěnového polystyrénu v tloušťce min. 160 mm. Původní hydroizolace bude ve skladbě střechy plnit funkci parozábrany. Vzhledem k nedostatečnému spádu střechy a tvořícím se kalužím na stávajícím povrchu střechy předpokládáme zateplení pomocí spádových dílců tepelné izolace, které dostatečný spád střechy zajistí. Součástí tohoto opatření je výměna stávajících střešních světlíků za nové systémové pásové světlíky umožňující bezpečné ukončení hydroizolace střechy na konstrukci světlíků a splňující normové požadavky na součinitel prostupu tepla ($U_{max.} = 1,4 \text{ W (m}^2\text{K)}$). Tepelnou izolaci z minerálních vláken na spodním plášti střechy 5a je pro správné tepelnětechnické a vlhkostní chování střechy odstranit. Dále je nutno provést úpravy větrání střechy 5a – střecha 5a bude po provedení opatření stejně jako střecha 5b nevětraná. Toho je nutno docílit utěsněním otvorů propojujících půdní prostor střechy 4 a střechy 5a. Zároveň je navrženo zateplení dělicí stěny mezi těmito střechami (ze strany půdního prostoru střechy 4), utěsnění těchto otvorů lze provést např. osazením plastových dvířek s tepelněizolační výplní apod. Princip opravy střechy 5a a 5b ve variantě 1 je znázorněn na obrázku (Obr. 3).

Novou krytinu střechy bude tvořit dvojice asfaltových pásů, spodní pás spolu s deskami tepelné izolace je navrženo kotvit k podkladu. Budou provedeny nové klempířské prvky střechy z Cu plechu.

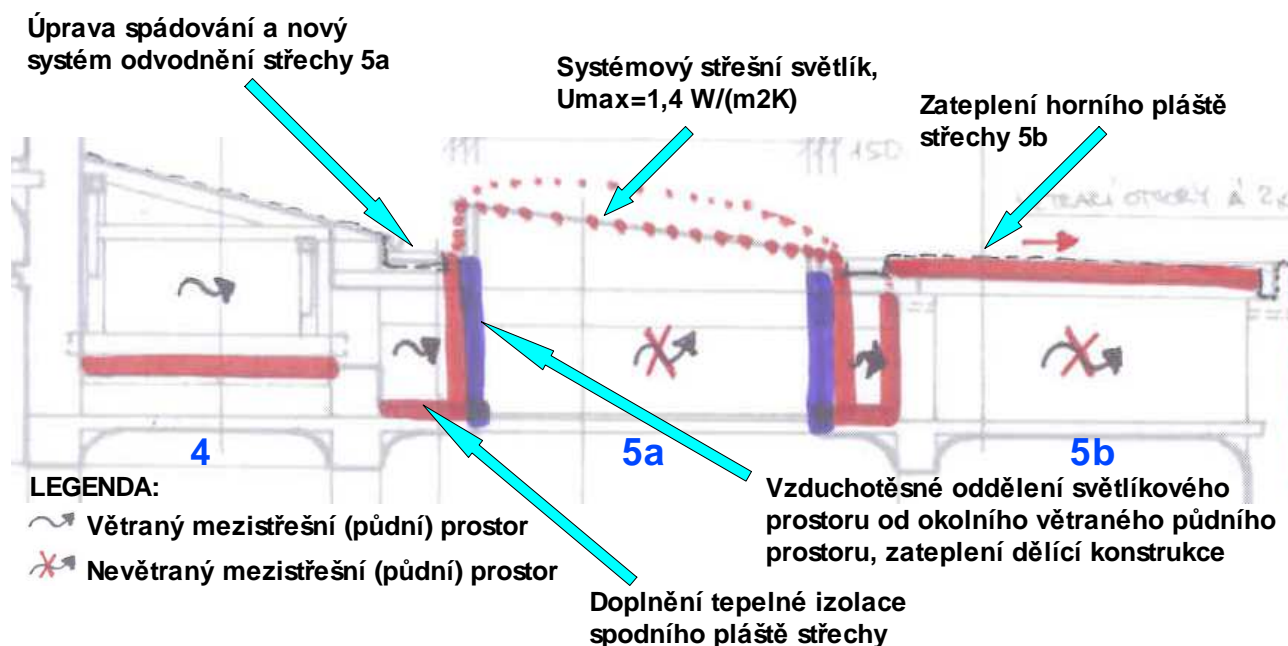
Obr. 4 Princip opravy střechy 5a a 5b – Varianta 2

Ve **variantě 2** je uvažováno stejně jako ve variantě 1 se zateplením horního pláště střechy 5b spádovými dílci tepelné izolace z pěnového polystyrénu průměrné tloušťky min. 160 mm. Střechu 5a je navrženo ponechat jako větranou dvouplášťovou a pouze doplnit tepelnou izolaci spodního pláště střechy pro splnění požadavků [7] na součinitel prostupu tepla. Desky stávající tepelné izolace je možno nahradit kompletně novou tepelnou izolací nebo alternativně ponechat stávající desky a tepelnou izolaci pouze doplnit. V tomto případě je však potřeba provést důkladnou kontrolu vrstvy stávající tepelné izolace, poškozené desky nahradit novými, místa s chybějící tepelnou izolací a tepelné mosty překrýt novými deskami tepelné izolace. Minimální celková tloušťka tepelné izolace z minerálních vláken bude 160 mm.

Součástí tohoto opatření je výměna stávajících střešních světlíků za nové systémové pásové světlíky umožňující bezpečné ukončení hydroizolace střechy na konstrukci světlíků a splňující normové požadavky na součinitel prostupu tepla ($U_{max} = 1,4 \text{ W (m}^2\text{K)}$). Dále je potřeba prostor mezi stávajícím spodním zasklením v dolním plášti střechy a střešním světlíkem vzduchotěsně a tepelně oddělit od větrané vzduchové mezery střechy. Princip opravy střechy 5a a 5b ve variantě 2 je znázorněn na obrázku (Obr. 4).

Novou krytinu střechy bude tvořit dvojice asphaltových pásů, spodní pás (u střechy 5b spolu s deskami tepelné izolace) je navrženo kotvit k podkladu. Budou provedeny nové klempířské prvky střechy z Cu plechu. V případě volby této varianty řešení je nutno počítat s vytvořením dvou výškových úrovní střech 5a a 5b (z důvodu zateplení horního pláště pouze u střechy 5b). souvisejícím opatřením by proto musela být úprava spádových poměrů střechy 5a a nový systém jejího odvodnění (střechy by již nebylo možno přímo spádovat k zaatikovému žlabu střechy 5b jako v původním stavu).
