TECHNICKÁ ZPRÁVA

Název akce: **2. MŠ K.Vary, o.p., Truhlářská 11 / 690
– oprava střešního pláště**

Místo stavby: **Karlovy Vary , Stará Role, Truhlářská 11/690
k.ú. Stará Role, p.p.č. 1213**

Stupeň: **Dokumentace pro provedení stavby**

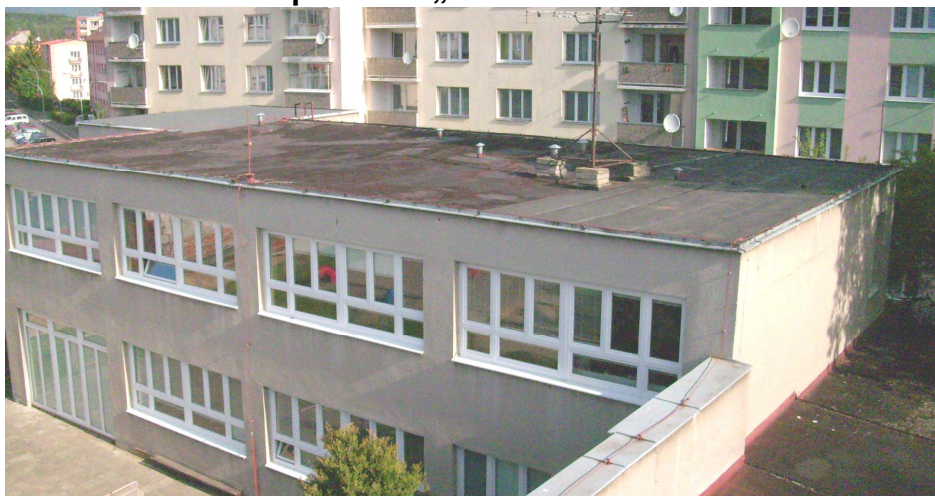
Pohled na střechu pavilonu „A“

Objekt A – pobytový pavilon

- ŽLB panel
 - Asfaltový nátěr
 - Souvrství z NAP – 4 vrstvy
 - Akrylátová stěrka s vložkou ze skelné tkaniny - degradovaná
- Spodní vrstvy NAP mokré.
Souvrství z NAP odtrženo od podkladu vlivem difusních tlaků

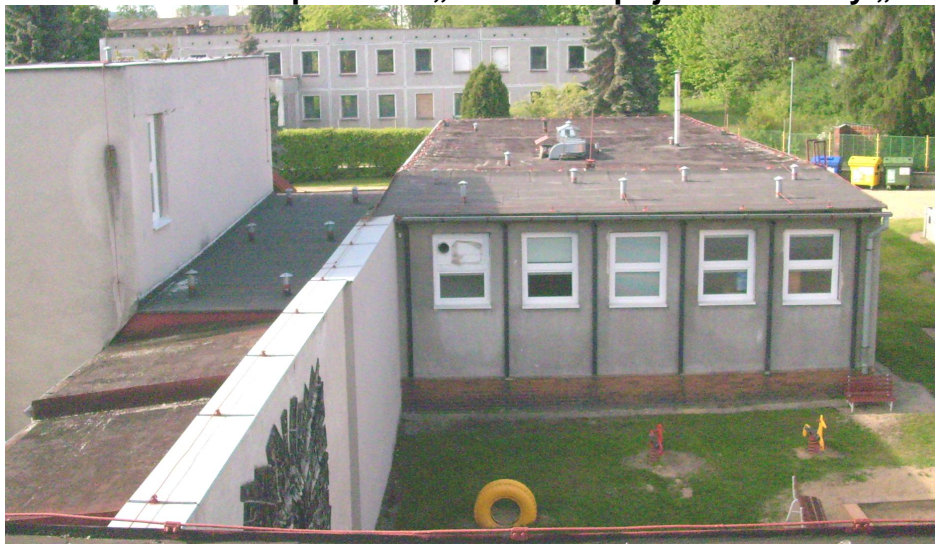
Pohled na střechu pavilonu „H“ a část spojovací chodby „S“

Objekt H – hospodářský pavilon.

- ŽLB panel

- Souvrství z NAP (navářovaný asfaltový pás) – 4 vrstvy z toho 1 s Al vložkou

- Akrylátová stěrka s vložkou ze skelné tkaniny - degradovaná

- Ochranný nátěr, zřejmě gumoasfalt – degradovaný

Spodní vrstvy NAP mokré.

Souvrství z NAP odtrženo od podkladu vlivem difusních tlaků

Objekt S – spojovací chodba

Akrylátová stěrka s vložkou ze skelné tkaniny - degradovaná

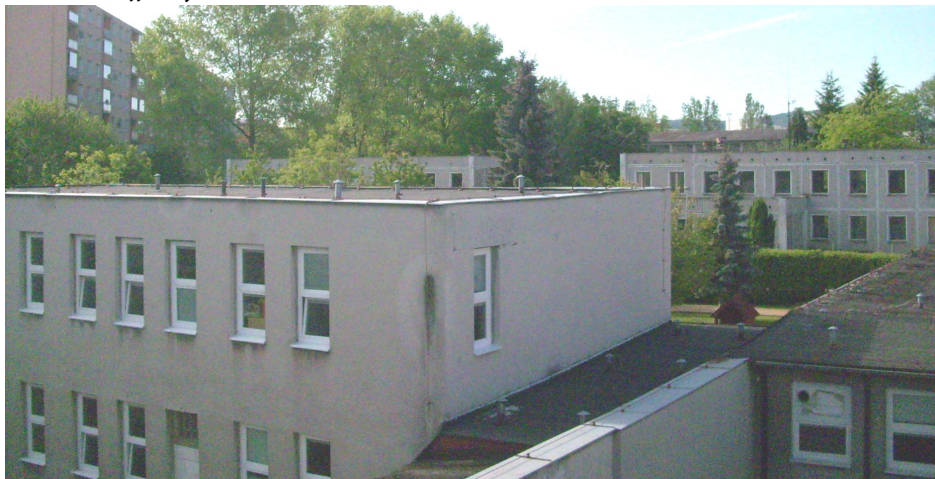
Pavilon „B“, vlevo

Objekt B – pobytový pavilon

- ŽLB panel
 - Souvrství z NAP – oxidovaný asfalt 2 vrstvy
- Spodní vrstvy NAP mokré.
Souvrství z NAP částečně odtrženo od podkladu vlivem difusních tlaků

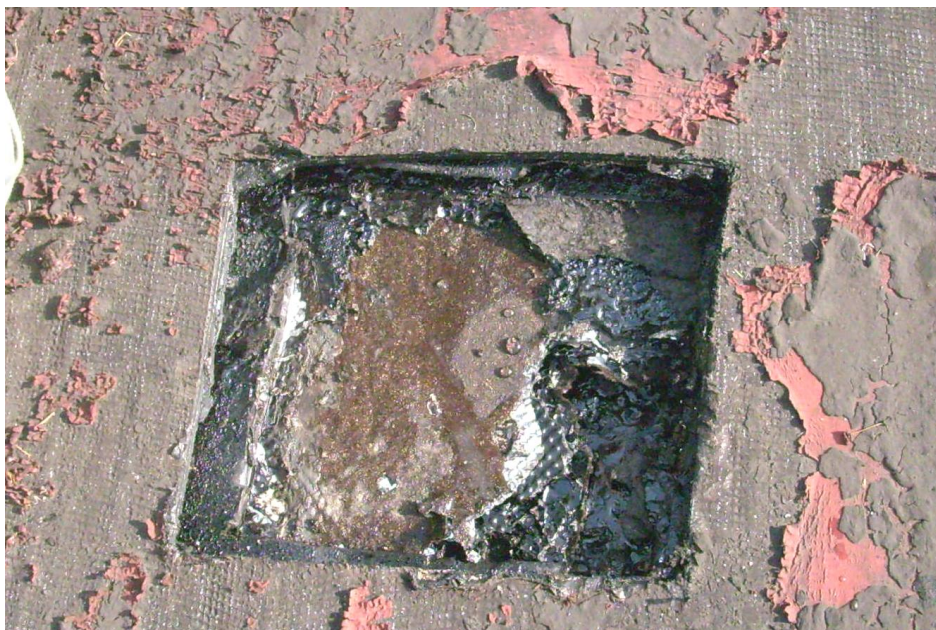
Vzhledem ke skutečnostem zjištěným při provedených sondách (vysoká vlhkost ve vnějším střešním plášti) se zpracovateli této PD jevila jako nedostatečná velikost a četnost větracích otvorů dvouplášťové střechy. Stávající větrací otvory o průměru cca 30 mm jsou od sebe vzdáleny 4,8 m.

Výpočet prokázal, že v konstrukci dochází ke kondenzaci vodní páry jak v proudícím vzduchu, tak i na vnitřním povrchu vnějšího pláště. Výpočet potvrzuje zjištěné závady v sondách (zkondenzovaná voda), tak i vlhká místa na stropěch v interiéru budov. Příčinou závadného stavu je zejména nedostatečné větrání dvouplášťové střechy.

Nalezená vlhkost ve vnějším plášti střech

K řádné funkci dvouplášťové střechy nutno provést zvětšení větracích otvorů na velikost prům.100 mm a prorazit nové tak, aby jejich max. vzdálenost byla 2,4 m.

Podle zpracovaného stavebně-technického posouzení je nutno stávající odvětrávací otvory (v počtu 48) zvětšit na velikost průměru 100 mm (zahrnuto ve výkazu výměr této dokumentace).

Dále budou zřízeny nové otvory stejné velikosti (mezi stávající a doplněním dalších) tak, aby vzdálenost větracích otvorů byla max. cca 2,4 m. Počet nových otvorů je 51.
