Radka Frydrychová – arboristické poradenství

INVENTARIZACE A NÁVRH OPATŘENÍ
PRO VYBRANÉ DŘEVINY

Letní kino Karlovy Vary

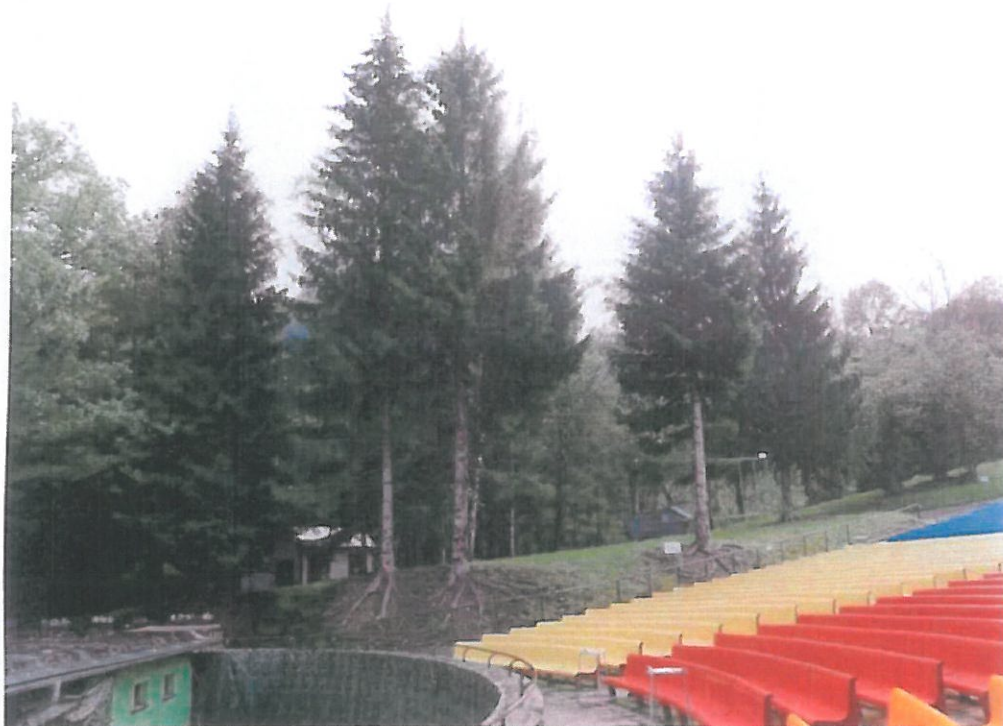
Pohled na skupinu smrků na jihu areálu

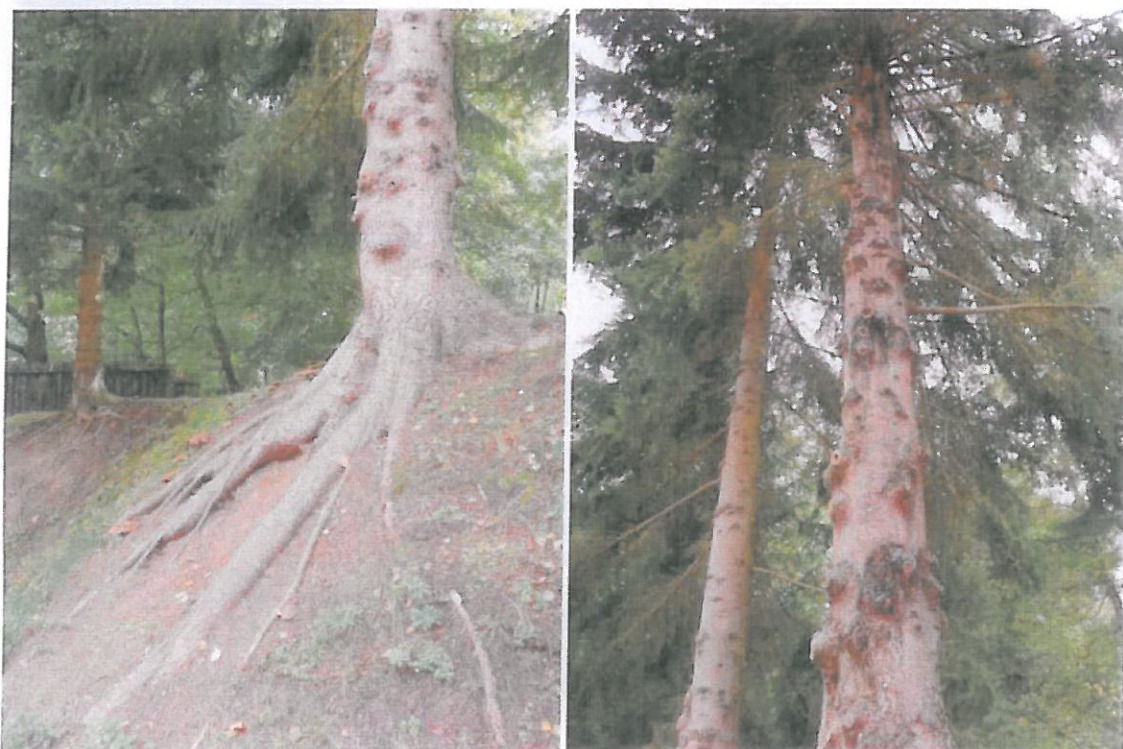
U tří smrků došlo k vyvětvení kmenů a tím k vyzvednutí těžiště. To může spolu s růstem na poměrně prudkém svahu, obnažením povrchových kořenů a rány na kmenech znamenat snížení stability těchto dřevin. Při pokácení smrku s odumřelým vrcholem se změní charakter větrného proudění ve skupině, a proto navrhuji odstranit i další dvě vysoko vyvětvené dřeviny.

Obnažené povrchové kořeny smrků ve svahu; četná poranění po odstraněných větvích

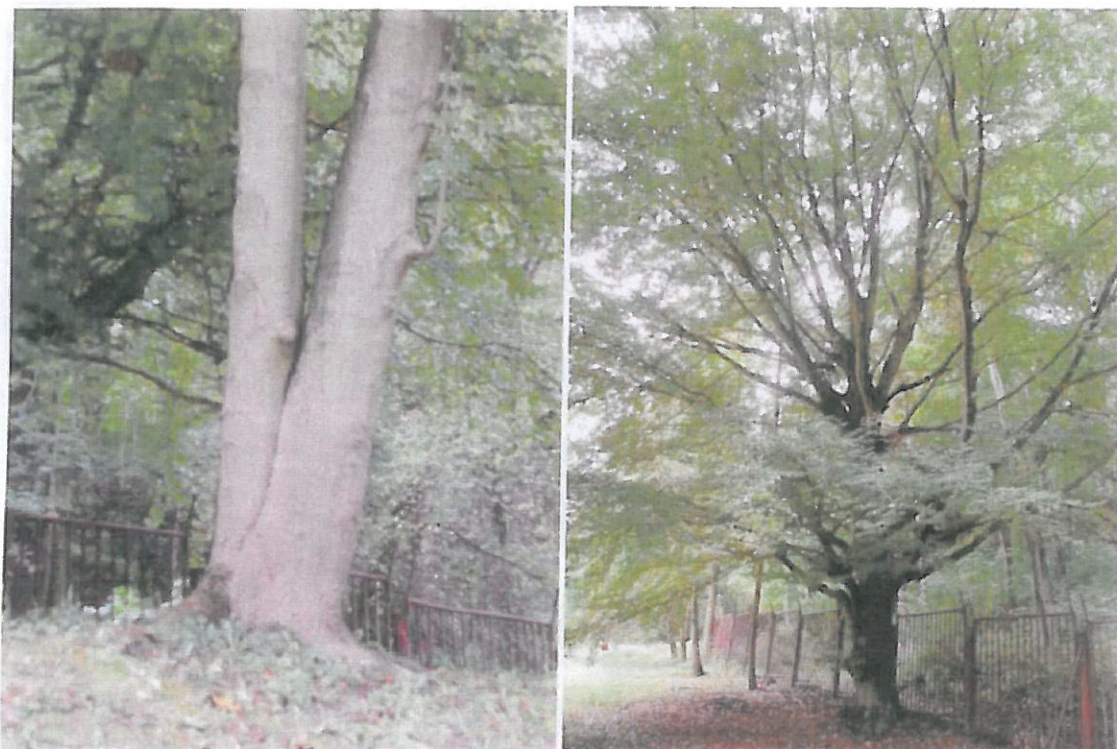
U javoru zasahujícího k budově kina se vyskytuje závažný růstový defekt – tlaková vidlice. Pro zajištění provozní bezpečnosti v místě je nutné založení bezpečnostní vazby do koruny stromu.

Tlaková vidlice u javoru č. 7; rozložitá koruna dubu č. 8

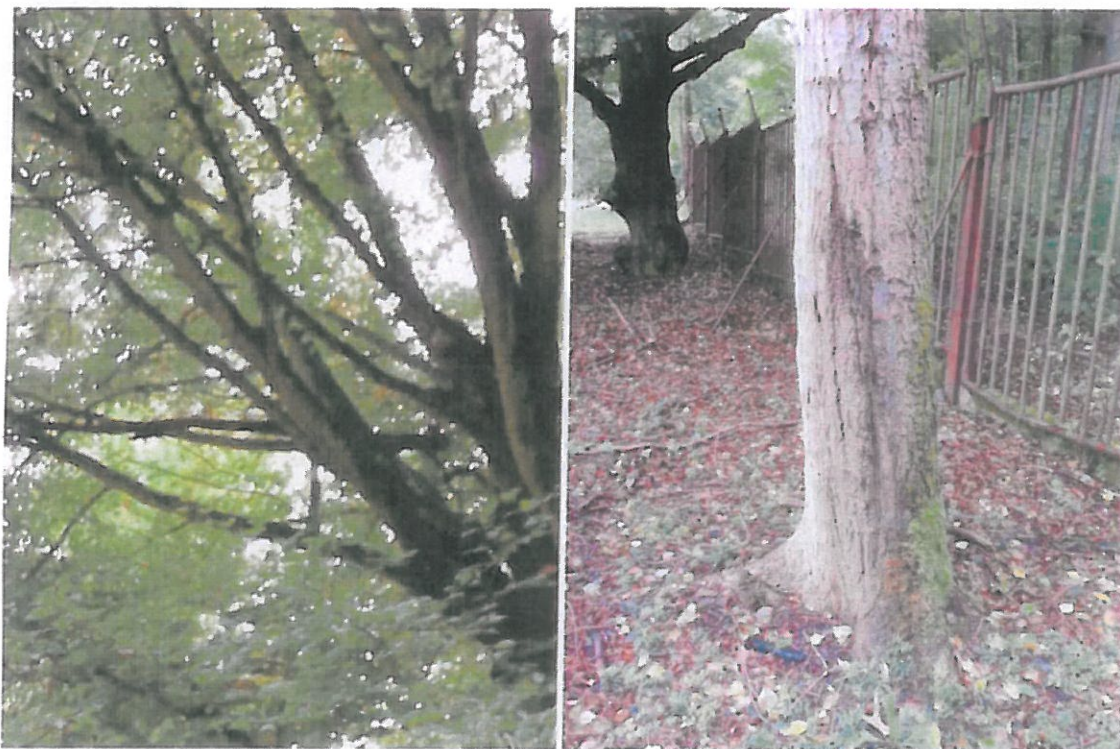
v koruně mohutného buku byly zjištěny silné odumřelé větve, u několika dalších dřevin se vyskytují odumřelé větve drobnějších dimenzí. Tento stav lze ve všech případech vyřešit řezem.

Mohutné zavěšené větve v koruně buku č. 8; hniloba kmene topolu č. 9

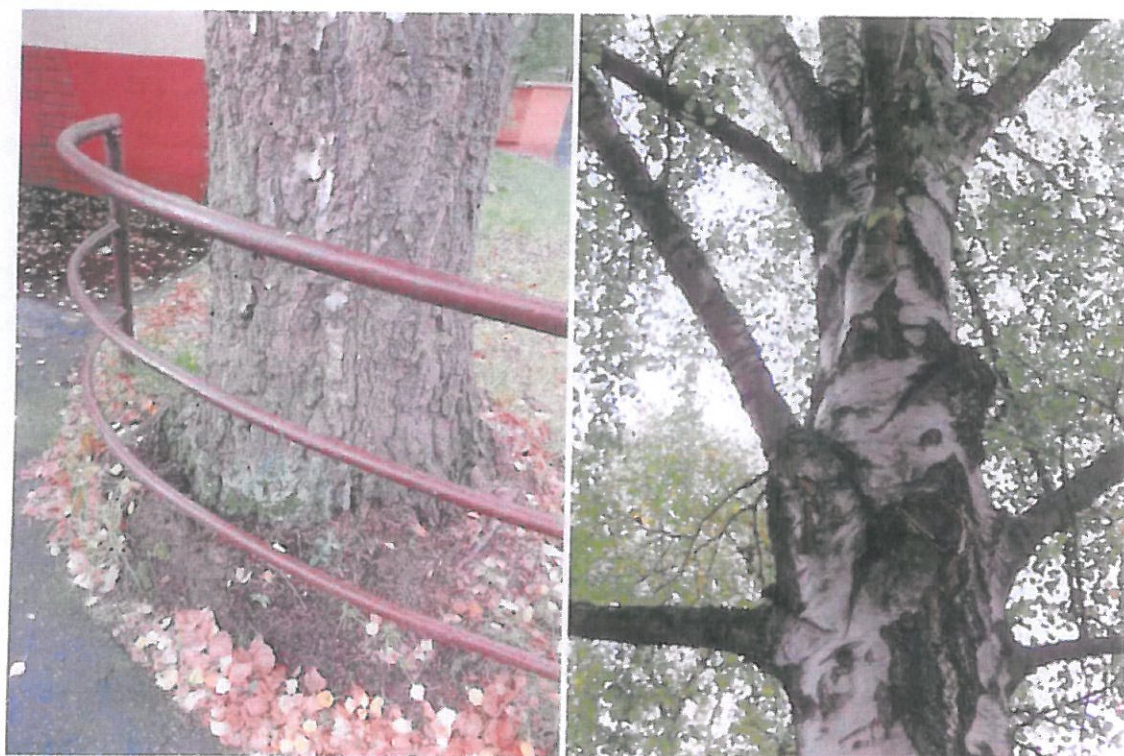
Větve javoru v blízkosti budovy zasahují téměř k fasádě. Z důvodu zabránění kolizi do budoucna je nutné provést redukci větví ve směru k budově. Břízu v blízkosti vjezdu doporučuji vzhledem ke stavebním pracím v blízkosti báze kmene sledovat. Při známkách poškození kořenů (silné prosychání, výskyt plodnic dřevních hub) bylo nutné strom kácet, prozatím se však jeví jako stabilní.

Báze břízy č. 14 a staré řezné rány ve spodních partiích koruny

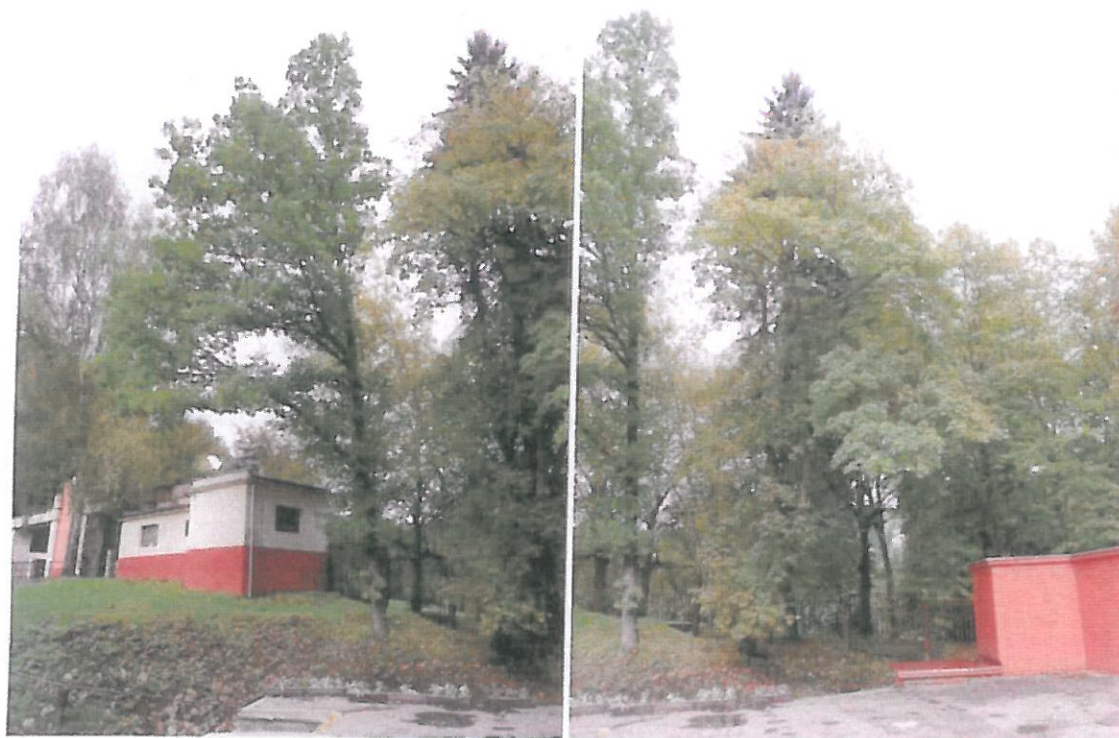
Dub č. 15 a javor č. 16 u podia
