ÚSTAV STRUKTURY A MECHANIKY HORNIN

Akademie věd ČR, v.v.i.

Posouzení stabilitní situace skalního masivu nad silnicí č. 6/E48 v Karlových Varech včetně návrhu řešení

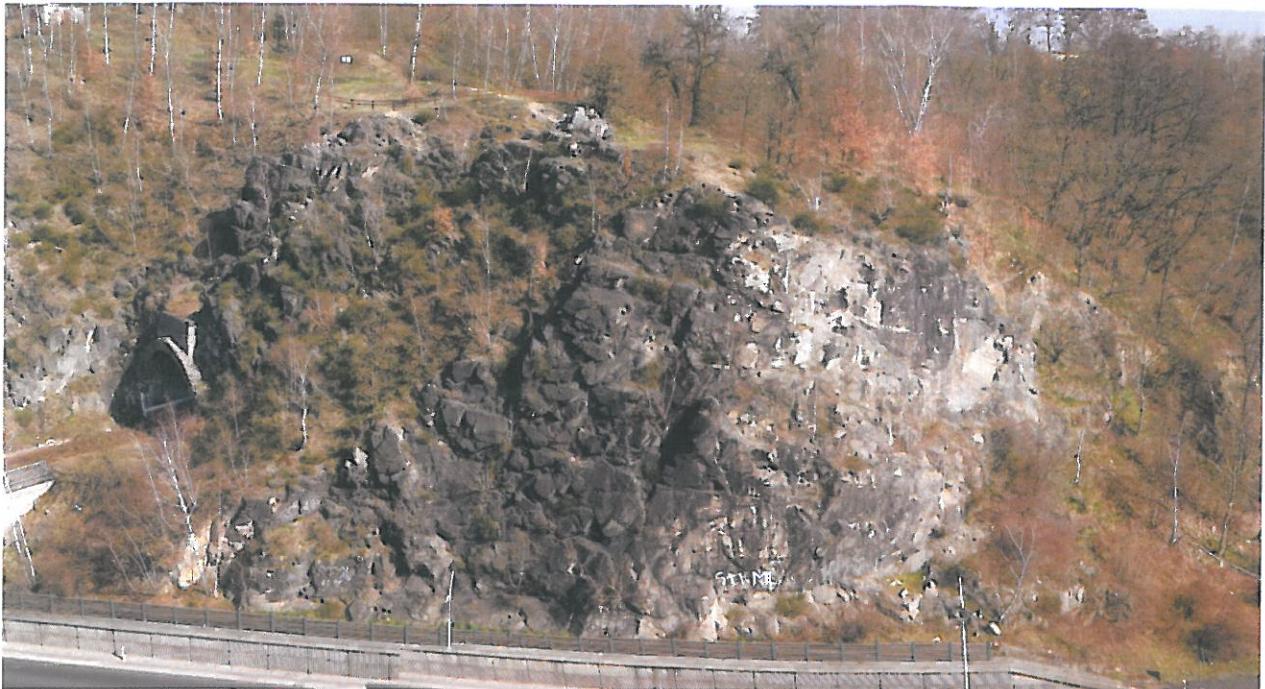
Svah je porušený výše zmíněnými plochami odlučnosti a ze stabilitního hlediska se dá klasifikovat do kategorie latentně nestabilní (dle Zvelebil a Stemberk 1996), kdy hrozí zřícení nestabilních bloků do několika let.

- Posuzovaný skalní svah se nachází v latentně nestabilním svahu, kdy dlouhodobě hrozí zřícení jednotlivých bloků v řádu jednotek let.
- Důvodem stávajícího havarijního stavu skalní stěny je jednak způsob porušení horninového masívu plochami nespojitosti, jednak dlouhodobý negativní vliv exogenních vlivů a vegetace a též dlouhodobě zanedbávaná údržba svahu.

Obr. 1: Perspektivní pohled na zájmový skalní svah ležící východně od portálu železničního tunelu nad silnicí č. 56/E48.

Pro dlouhodobé zlepšení stabilitní situace se jeví jako nezbytné odstranit vzrostlou náletovou vegetaci. Z hlediska korektního posouzení klimatických vlivů na stabilitu svahu navrhujeme založení dlouhodobého monitoringu pomocí přesných trhlinoměrů, které odhalí klimatické (srážkové a teplotní) vlivy na stabilitu skalního svahu

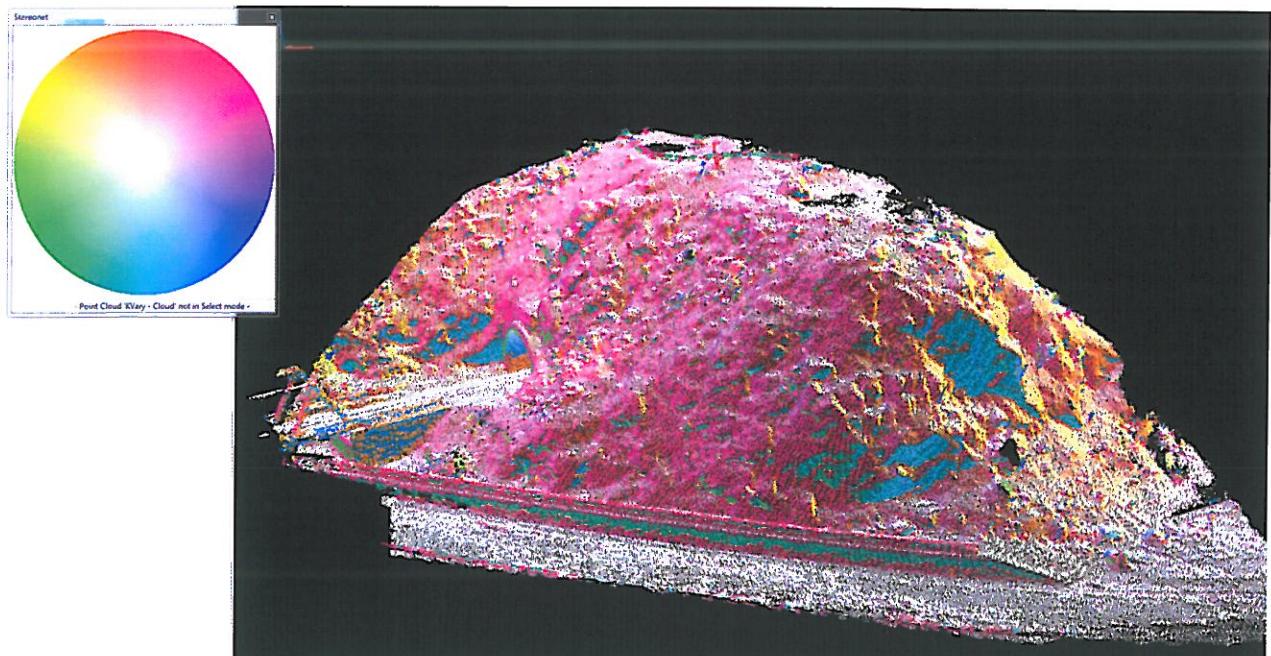
Granit se na skalním svahu rozpadá do čtyřech hlavních ploch odlučnosti. Hlavní plocha odlučnosti sleduje přibližně Z-V směr se sklonem 80-90° a směrem sklonu 340-350°. Upadá tedy k severu a tvoří mírně převislé plochy. Druhá plocha odlučnosti má sklon cca 60-65° a směr sklonu 265-275°, upadá tedy k západu a její sklon je konformní se západní částí svahu. Třetí plocha odlučnosti je subhorizontální s mírným sklonem k jihu. Čtvrtá, nejméně výrazná plocha odlučnosti má převážně SZ-JV směr se sklonem přibližně 65-80° a směrem sklonu 210-230°.

Jako nejméně stabilní se jeví bloky omezené hlavní plochou odlučnosti, neboť tvoří převisy přímo v blízkosti komunikace.

Obr. 2: 3D model skalního svahu. Barevně jsou rozlišeny plochy odlučnosti: tyrkysově – hlavní převislá plocha odlučnosti upadající k severu; fialová – plocha odlučnosti o sklonu 60-65° a směr sklonu 265-275°; růžová – méně výrazná plocha odlučnosti o 65-80° a směrem sklonu 210-230°.
