ZÁVĚREČNÁ ZPRÁVA

Hydrogeologický dozor

v rámci zemních a stavebních prací
stavby "Karlovy Vary - venkovní bazén"

Karlovy Vary - Tuhnice

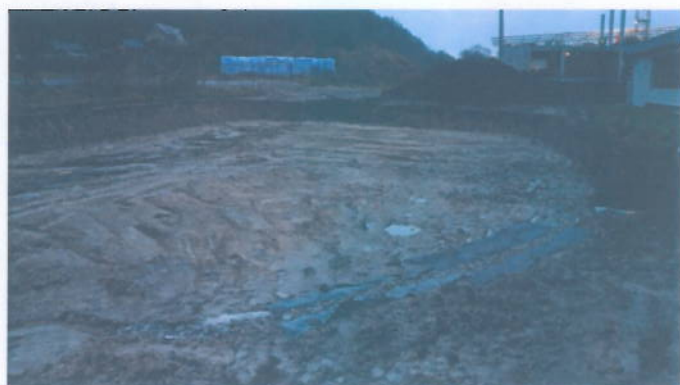
K dotacím vod srážkového původu docházelo v době otevření základové jámy především v její jižní části. Tyto přítoky, akumulované v některých údobích v celé ploše otevřené jámy, byly zachyceny a odváděny drenážním potrubím do stávající kanalizace blíže severního svahu základové jámy. Navzdory gravitačnímu odvádění srážkových vod došlo vlivem jejich přítomnosti k jistému snížení mechanických parametrů zemin ve dně základové jámy.

Obr. 1 Základová jáma I. etáž a gravitační drenáž povrchových a mělce infiltrovaných vod (11.12. 2014)

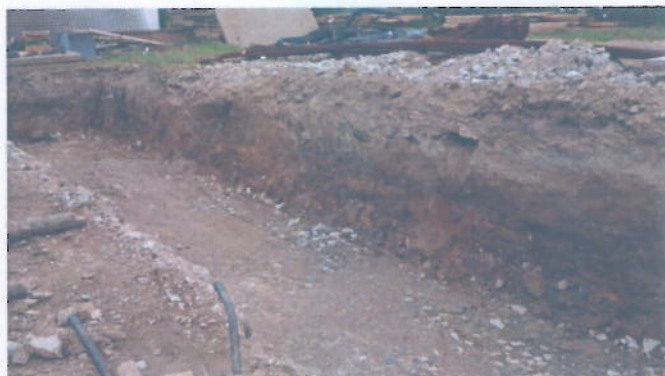
Přítoky podzemní vody nebyly v rámci zásahů do horninového prostředí dokumentovány, v červnu 2015 byly v jižní části otevřené jámy zaznamenány pouze drobné rozptýlené přítoky v prostředí kvartérních sedimentů.

Obr. 2 Průběh zakládacích prací v jv. části staveniště - místo drobných rozptýlených vývěrů mělké podzemní vody na dně výkopu (02.06. 2015)
