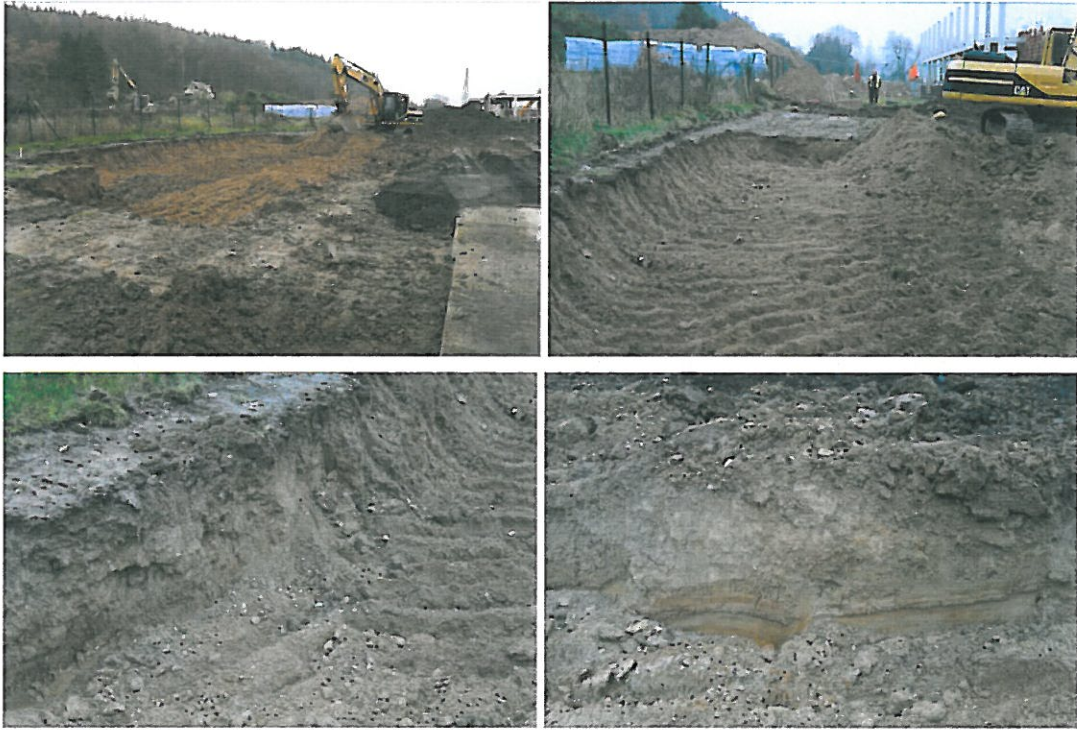
Datum	Zápis
24.11.14	<p>Prohlídka lokality, fotodokumentace (14:00) – zahájeno hloubení základové jámy, masivní přítoky podzemní vody nezaznamenány, drobná akumulace infiltrované srážkové vody dokumentována v sv. rohu stavební jámy. Pro infiltrované srážkové vody doporučujeme vybudovat gravitační drenáž a odvádět je mimo základovou jámu. Ve stěnách a dně základové jámy (aktuální hloubka do 1 m) byl dokumentován převážně materiál štěrkovitého charakteru - drobné hlinité štěrky a písky (G3-G5, S5). Tento materiál lze doporučit pro zpětné zásypy. V severozápadní stěně (v intervalu zhruba 0,7 - 1,0 m) převažuje jílovitý písek až písčité jíly (S5 - F4). Použití tohoto materiálu je podmíněno jeho optimální vlhkostí - v aktuálním stavu se jeví jako převlhčený a tudíž obtížně zhutnitelný až nezhutnitelný. Zjištěné geologické poměry jsou ve shodě s výsledky geologického průzkumu na lokalitě (Fulka J., 2014).</p>

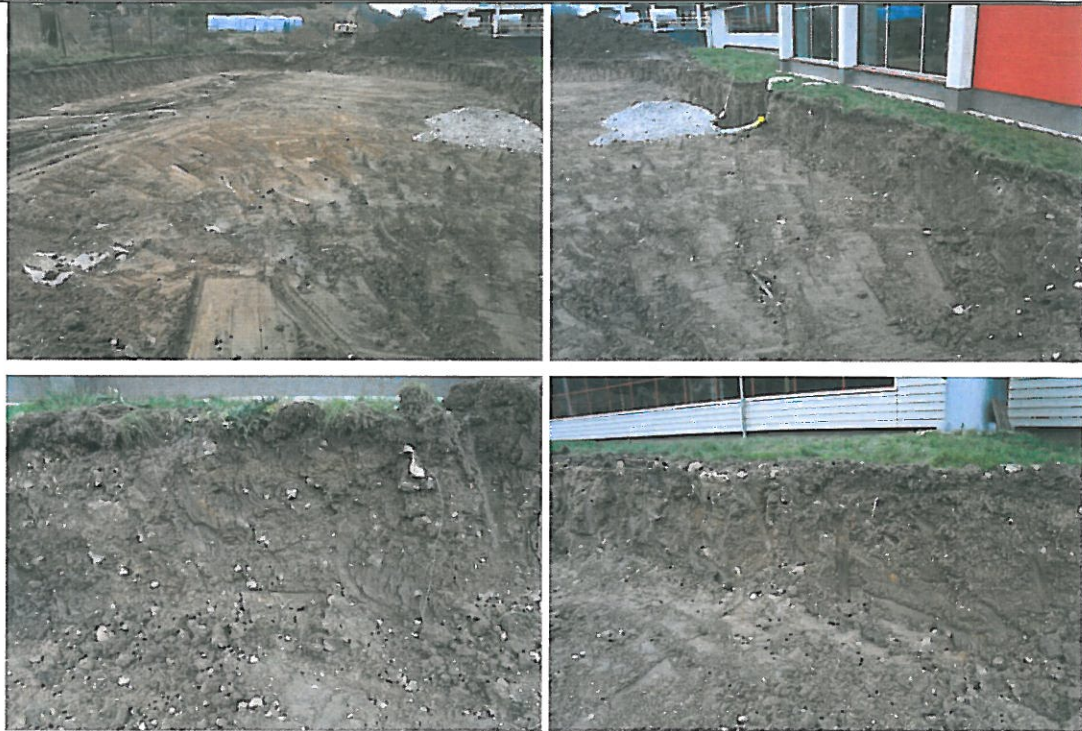
26.11.14	<p>Prohlídka lokality, fotodokumentace (10:30) – dokončeno hloubení základové jámy (do hl. cca 1 m), masivní přítoky podzemní vody nezaznamenány, drobné akumulace infiltrované srážkové vody lokálně v sv. části stavební jámy. V jv. části základové jámy byl dokumentován převážně materiál štěrkovitého charakteru - drobné hlinité štěrky a písky (G3-G5, S5). Tento materiál lze doporučit pro zpětné zásypy. V severozápadní části jámy převažuje písčité jíly až písčité hlíny (F4) s obsahem drobných úlomků cihel - jde tedy o antropogenní násyp, který do zpětných zásypů nedoporučujeme. Zjištěné geologické poměry jsou ve shodě s výsledky geologického průzkumu na lokalitě (Fulka J., 2014).</p>

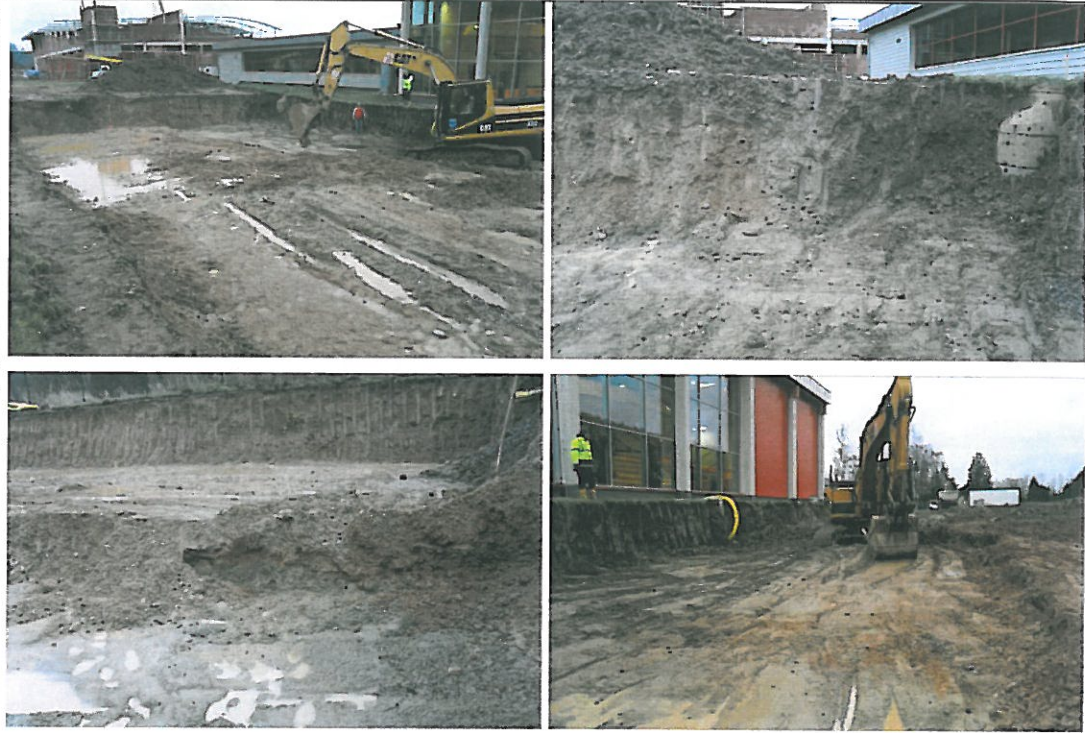
9.1.15	<p>Prohlídka lokality, fotodokumentace (15:30) – pokračuje hloubení základové jámy (v SZ části do hl. cca 1,5 m), masivní přítoky podzemní vody nezaznamenány, akumulace infiltrované srážkové vody v celé ploše stavební jámy. Severní část základové jámy je tvořena zpětným zásypem původní stavební jámy staveniště sousedního krytého bazénu. Tento zásypový materiál má převážně charakter písčitých jíílů až písčitých hlín F4-F3.</p> <p>Ve zbývajcí části staveniště převažuje materiál štěrkovitého charakteru - drobné hlinité štěrky a písky (G3-G5, S5).</p> <p>Veškeré dokumentované zeminy jsou vlivem klimatických poměrů silně rozmáčené. Aby nedošlo k zhoršování stavu zemin v základové jámě je nutno zajistit gravitační odvodnění výkopu.</p>

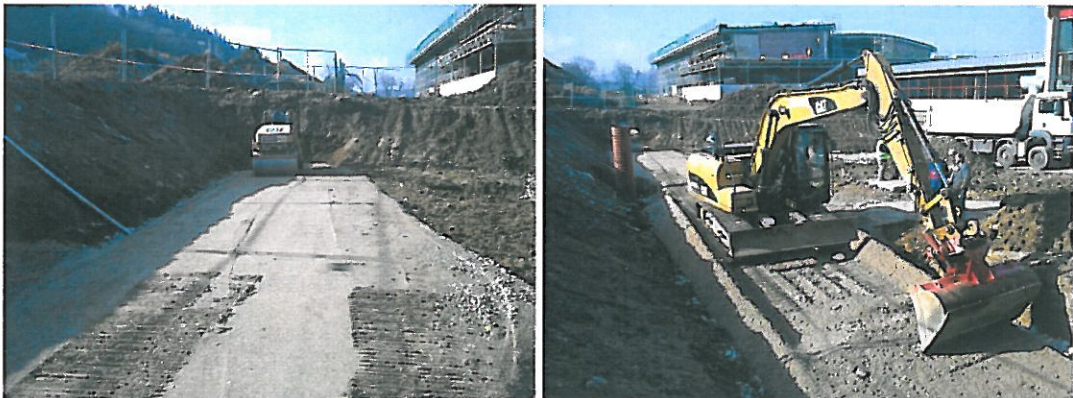
Datum	Zápis
	<p>postupně rozprostřeny jednotlivé sanační vrstvy a jejich zhutnění opakovanými pojezdy malého válce bez vibrace. (skladba sanačních vrstev - huněný štěrk frakce 32 - 63 (tl. 200 mm) + hutněný štěrk frakce 0 - 32 mm (tl. 100 mm). Následovalo provedení zkoušek statického modulu přetvárnosti zatěžovací zkouškou tuhou zatěžovací deskou, Statické zkoušky modulu přetvárnosti byly provedeny v ose zkušebního pásu č.2 (zkoušky zk.č.1 - 5). Situace provedených zkoušek je uvedena ve výsledkových protokolech zkoušek, které jsou v samostatné příloze.</p> <p>Výsledky zkoušek nevyhověly požadovanému modulu přetvárnosti pro pás pod opěrnou stěnou OP1 <math>E_{def2} &gt; 30</math> MPa (zk. č.1: <math>E_{def2} = 27,10</math> MPa, zk. č.2: <math>E_{def2} = 13,58</math> MPa, zk. č.3: <math>E_{def2} = 75,71</math> MPa, zk. č.4: mimo rozsah, zk. č.5: <math>E_{def2} = 18,60</math> MPa).</p> <p>Na povrchu dna a stěn stavební jámy je patrné postupné vysychání zemin vlivem příznivého počasí. Celkově ve stěnách i dně jámy však převládají materiály s vysokou vlhkostí. Přítoky podzemní vody nezaznamenány ze stěn ani ze dna jámy.</p>

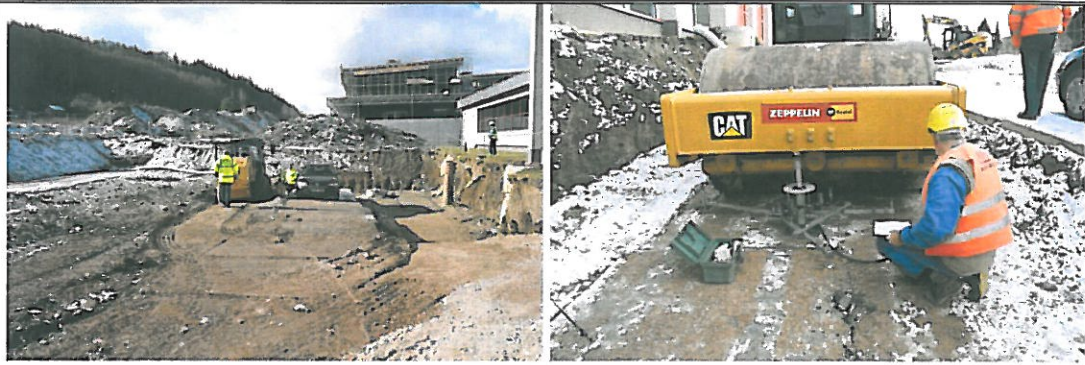
Výsledky provedených kontrolních zkoušek odrážejí značnou nehomogenitu podloží jak v severní část základové jámy tvořené zpětným zásypem stavební jámy sousedního krytého bazénu, tak na zbývající části stavební jámy ("rostlý terén"). Je nutno konstatovat, že provedená sanační opatření nedávají předpoklad spolehlivého splnění parametrů podloží požadovaných projektovou dokumentací a zkoušky jako celek je tak nutno hodnotit jako nevyhovující.

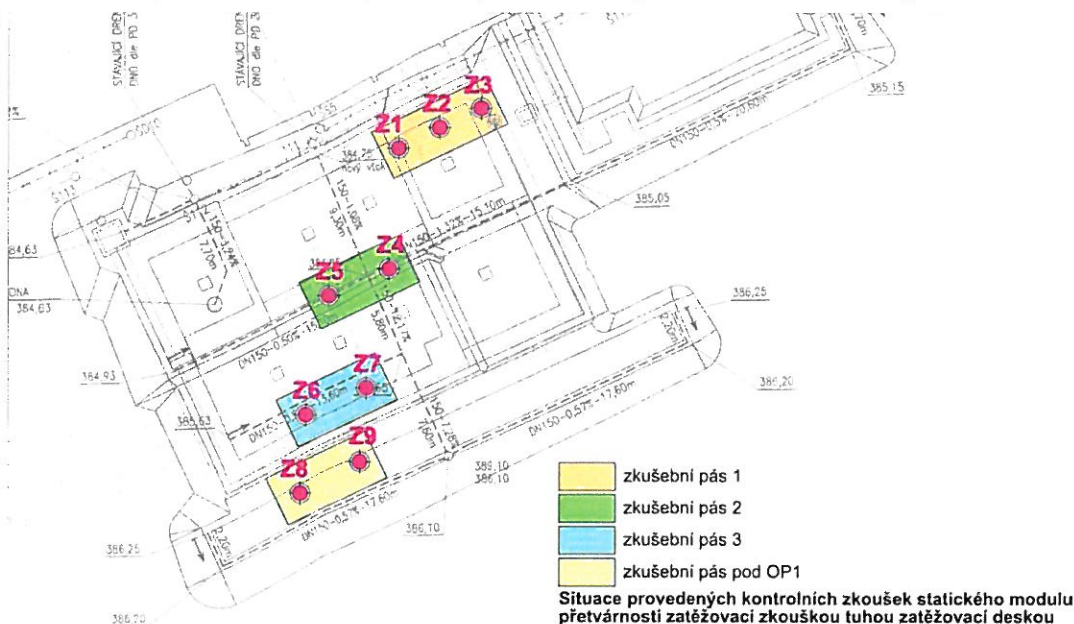
V souladu se závěry rozhodnutí RM ze dne 14.4.2015 byly provedeny kontrolní zkoušky statického modulu přetvárnosti ve smyslu původní PD stavby. Cílem zkoušek bylo ověřit, zda po několikátýdenním příznivém (prakticky bezesrážkovém) období nedošlo k proschnutí základové spáry a není tak možno očekávat splnění parametrů umožňujících založení bazénu dle původní PD (tj.  $E_{def2} > 45$  MPa a poměr  $E_{def2}/E_{def1} < 2$ ). Kontrolní zkoušky byly realizovány na čtyřech zkušebních polích v souladu s metodikou ČSN 721006 Příloha „D“, protokoly o provedení zkoušek jsou součástí samostatné přílohy. Situace provedených zkoušek je uvedena na následujícím obrázku:

Výsledky provedených kontrolních zkoušek potvrzují, že vysychání zemin je pouze přípovrchové a v hloubkové úrovni cca 20-30 cm přetrvává zvýšená vlhkost zemin,

Datum	Zápis																																						
	<p>kteřá spolu se specifickými vlastnostmi jemnozrné frakce je s vysokou pravděpodobností příčinou jejich nízké únosnosti. Provedené kontrolní zkoušky statického modulu přetvárnosti zatěžovací zkouškou tuhou zatěžovací deskou je podle jejich výsledků (viz tabulka výše) nutno hodnotit jako zcela nevyhovující.</p> <p>Výsledky zkoušek zároveň signalizují, že bez zlepšení zemin v základové spáře není možno očekávat splnění požadavku ani změněné PD tj. <math>E_{def2} &gt; 20</math> MPa a poměr <math>E_{def2}/E_{def1} &lt; 2</math>). Pro splnění tohoto požadavku bude třeba zeminy v základové spáře nahradit či zlepšit vhodnými hydraulickými pojivy. Volbu skladby a mocnosti sanační vrstvy či druhu pojiva a způsobu úpravy doporučuji prokonzultovat na širším fóru (projektant, investor, zhotovitel) z hlediska její očekávané účinnosti i ekonomické a časové náročnosti. Zvolenou variantu je poté nutno podrobit zatěžovacím zkouškám.</p>																																						
5.5.15	KD10, prohlídka staveniště za účasti ing. J. Malíka a ing. Petra Hrazdíry (ČGS, Praha), zahájeny sanační práce (příprava podloží pod ŽB desku) v sz. části stavební jámy.																																						
7.-10.5.	Prohlídka staveniště, probíhají sanační práce podloží pod ŽB desku (pokládka geotextilie, vrstvení a hutnění sanačních vrstev (300 mm ŠD 63-125, 200 mm ŠD 0-32 s vrchní vrstvou stabilizovanou cementem.																																						
11.5.15	<p>Realizace kontrolních zkoušek statického modulu přetvárnosti zatěžovací zkouškou tuhou zatěžovací deskou, fotodokumentace (8:00 - 11:00). Cílem zkoušek bylo ověřit zda sanační opatření realizovaná v předchozích dnech splňují požadavky upravené PD (tj. <math>E_{def2} &gt; 20</math> MPa a poměr <math>E_{def2}/E_{def1} &lt; 2</math>). Počet a umístění kontrolních zkoušek vycházelo z požadavku GP. Zkoušky byly provedeny v souladu s metodikou ČSN 721006 Příloha „D“, protokoly o provedení zkoušek jsou součástí samostatné přílohy.</p>
