Č. J.: 2014-04-078-05

**VĚC:** Návrh úpravy podloží/pláně**AKCE:** Venkovní bazén Karlovy Vary

## VENKOVNÍ BAZÉN KARLOVY VARY NÁVRH ZLEPŠENÍ ZEMNÍ PLÁNĚ

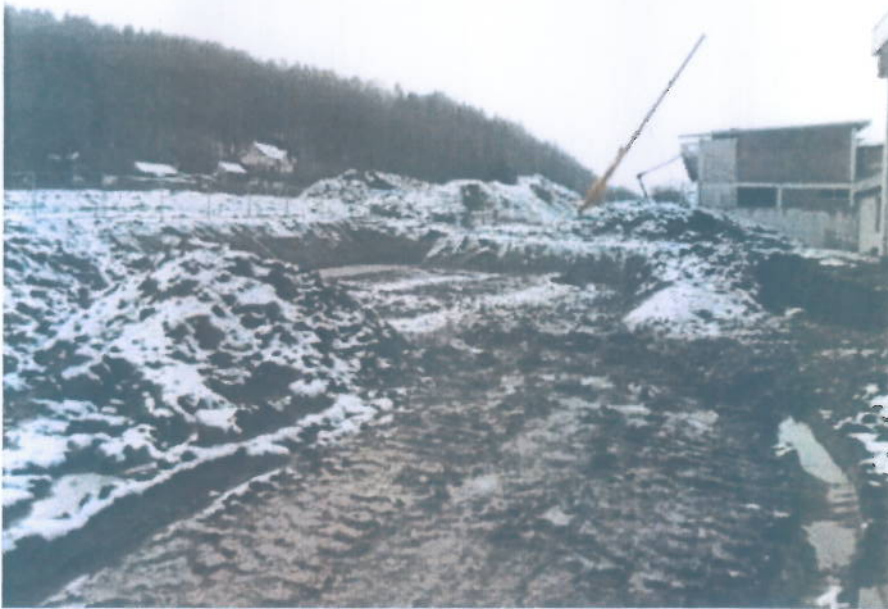
Pohled z příjezdové komunikace (od severovýchodu)

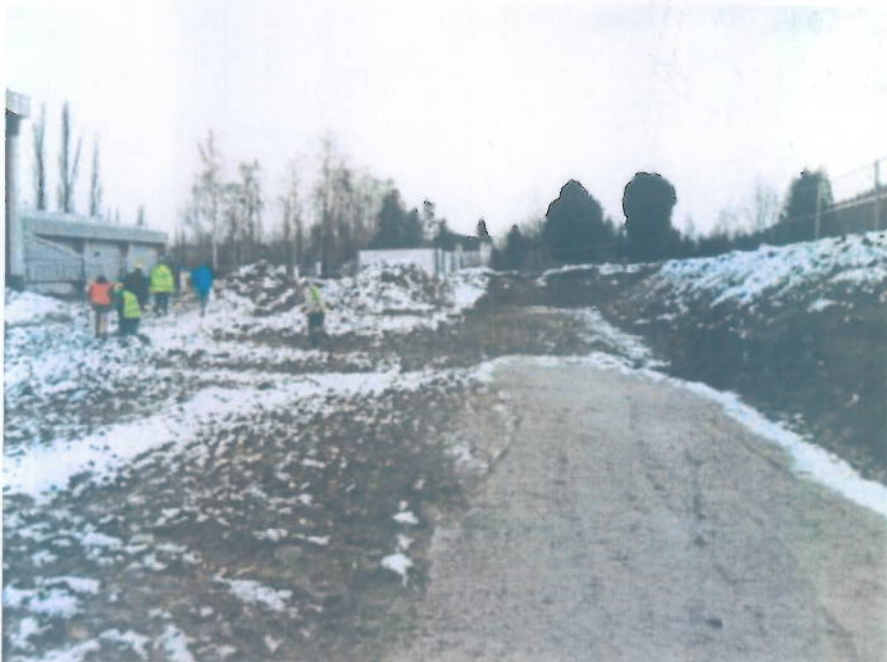
Pohled na část zhutněné pláně pod OP1

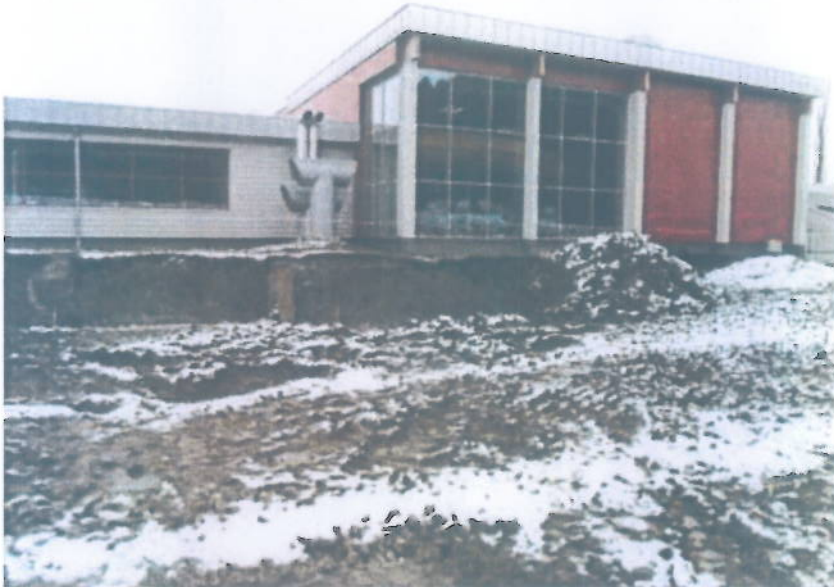
Pohled směrem ke stávajícímu objektu krytého bazénu
