Zakázka číslo:
2009-17654-TPo

Koncepce řešení nápravných opatření

**Soubor bytových domů „POD ROZVODNOU“
Stará Kysibelská 17-27, Karlovy Vary**

Zpracováno v období
listopad 2009

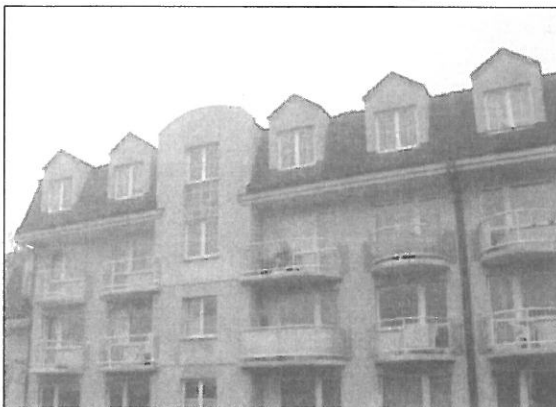
Foto /1/ Pohled na střechu předmětného BD.

Jedná se o soubor řadových bytových domů dokončených v roce 1999 (foto /1/).
