**VĚC: Výzva k podání nabídky – veřejná zakázka malého rozsahu**

“ Oprava spáry a jednoho jízdního pruhu v Horově ulici “

**Posouzení stavebně – technického stavu
a návrh opravy povrchu krytu vozovky**

**Komunikace v Horově ulici u Chebského
mostu, Karlovy Vary**

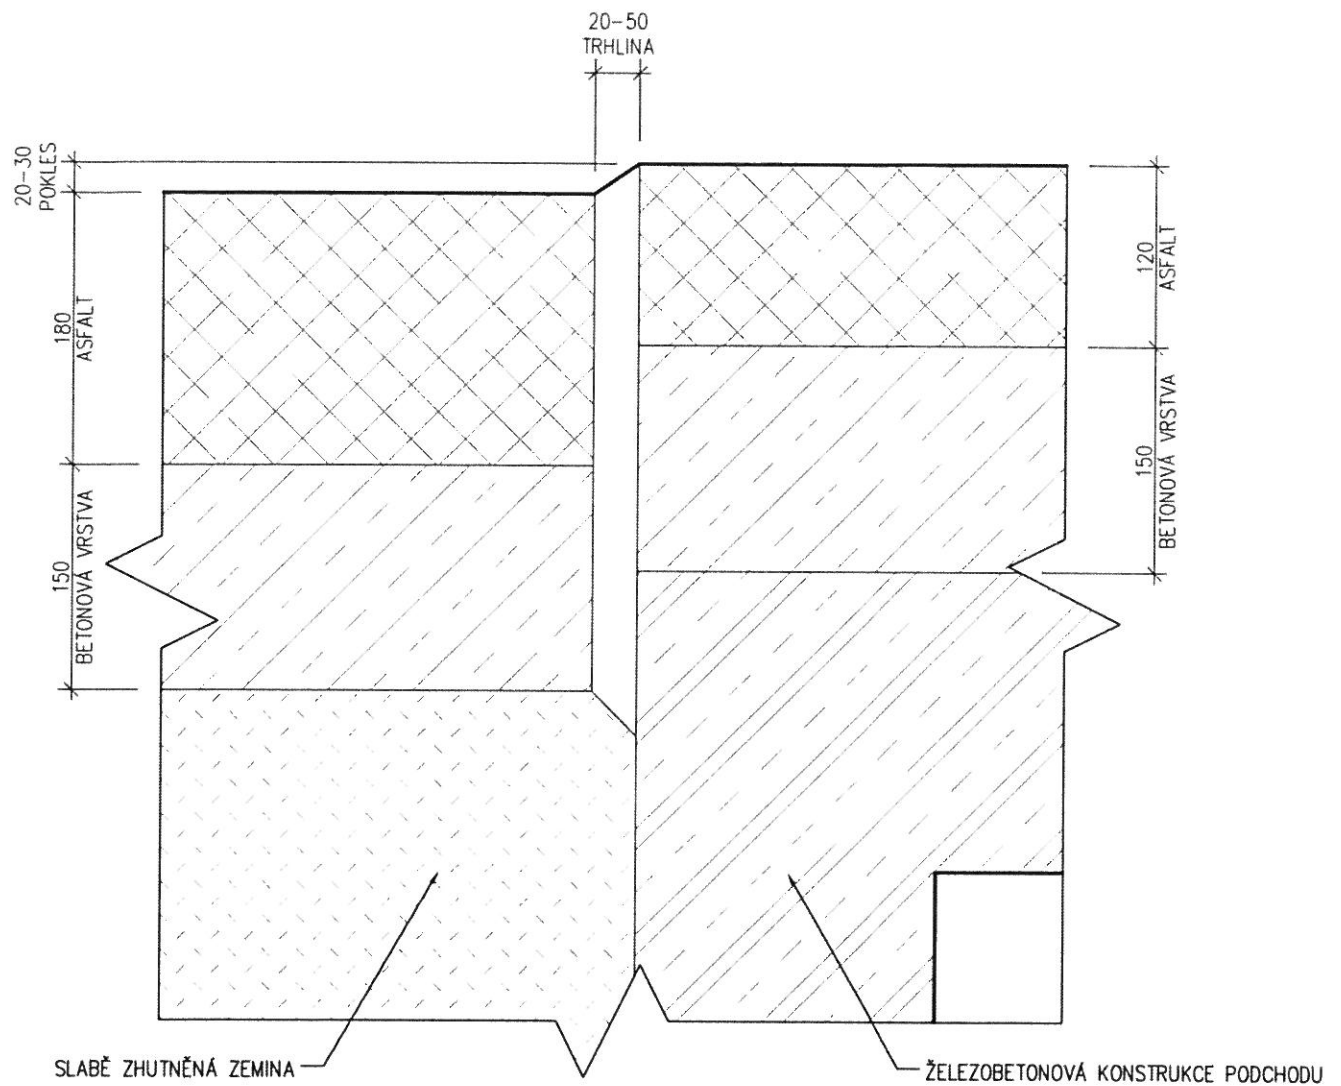
Stavebně – technický průzkum byl proveden dne 29.11.2011. Při stavebně – technickém průzkumu byla provedena kopaná sonda do krytu vozovky v místech příčné trhliny ve vozovce. Šířka trhliny je cca 20 – 50 mm. V kopané sondě bylo zjištěno, že trhlina se nachází na styku vozovky, která je uložena na terénu a vozovky na železobetonové stropní konstrukci podchodu pod komunikací.

Betonová vrstva je tvořena hrubozrnným kompaktním betonem bez trhlin a jiných viditelných poruch. Při poklepu zkušebním kladívkem je beton soudržný a nedrolí se. Vizuelní prohlídkou bylo zjištěno, že v blízkosti podchodu se nachází vedení kanalizace. Asfaltová vrstva je vyježděná a oproti asfaltové vrstvě vozovky na železobetonové konstrukci podchodu je pokleslá o 20 – 30 mm.

Betonová vrstva je tvořena hrubozrnným kompaktním betonem bez trhlin a jiných viditelných poruch. Při poklepu zkušebním kladívkem je beton soudržný a nedrolí se. Vizuelní prohlídkou bylo zjištěno, že v blízkosti podchodu se nachází vedení kanalizace. Asfaltová vrstva je vyježděná a oproti asfaltové vrstvě vozovky na železobetonové konstrukci podchodu je pokleslá o 20 – 30 mm. Asfaltová vrstva je vyježděná. Mezi oběma konstrukcemi je otevřená trhlina, do které intenzivně zatéká.

Z provedeného stavebně – technického průzkumu vyplývá, že dochází k sedání betonové vrstvy vozovky na terénu. Toto sedání je zapříčiněno konsolidací zeminy vlivem zatékání povrchové vody z trhliny mezi vozovkami. Vzhledem k intenzivnímu sednutí lze usuzovat, že v minulosti zřejmě došlo k porušení těsnosti kanalizace. V současné době se zjištěné poruchy v krytu vozovky jeví jako stabilizované.
