Restaurátorský záměr

Socha Karla IV.  
na objektu Městské knihovny Karlovy Vary  
I.P.Pavlova 891/7

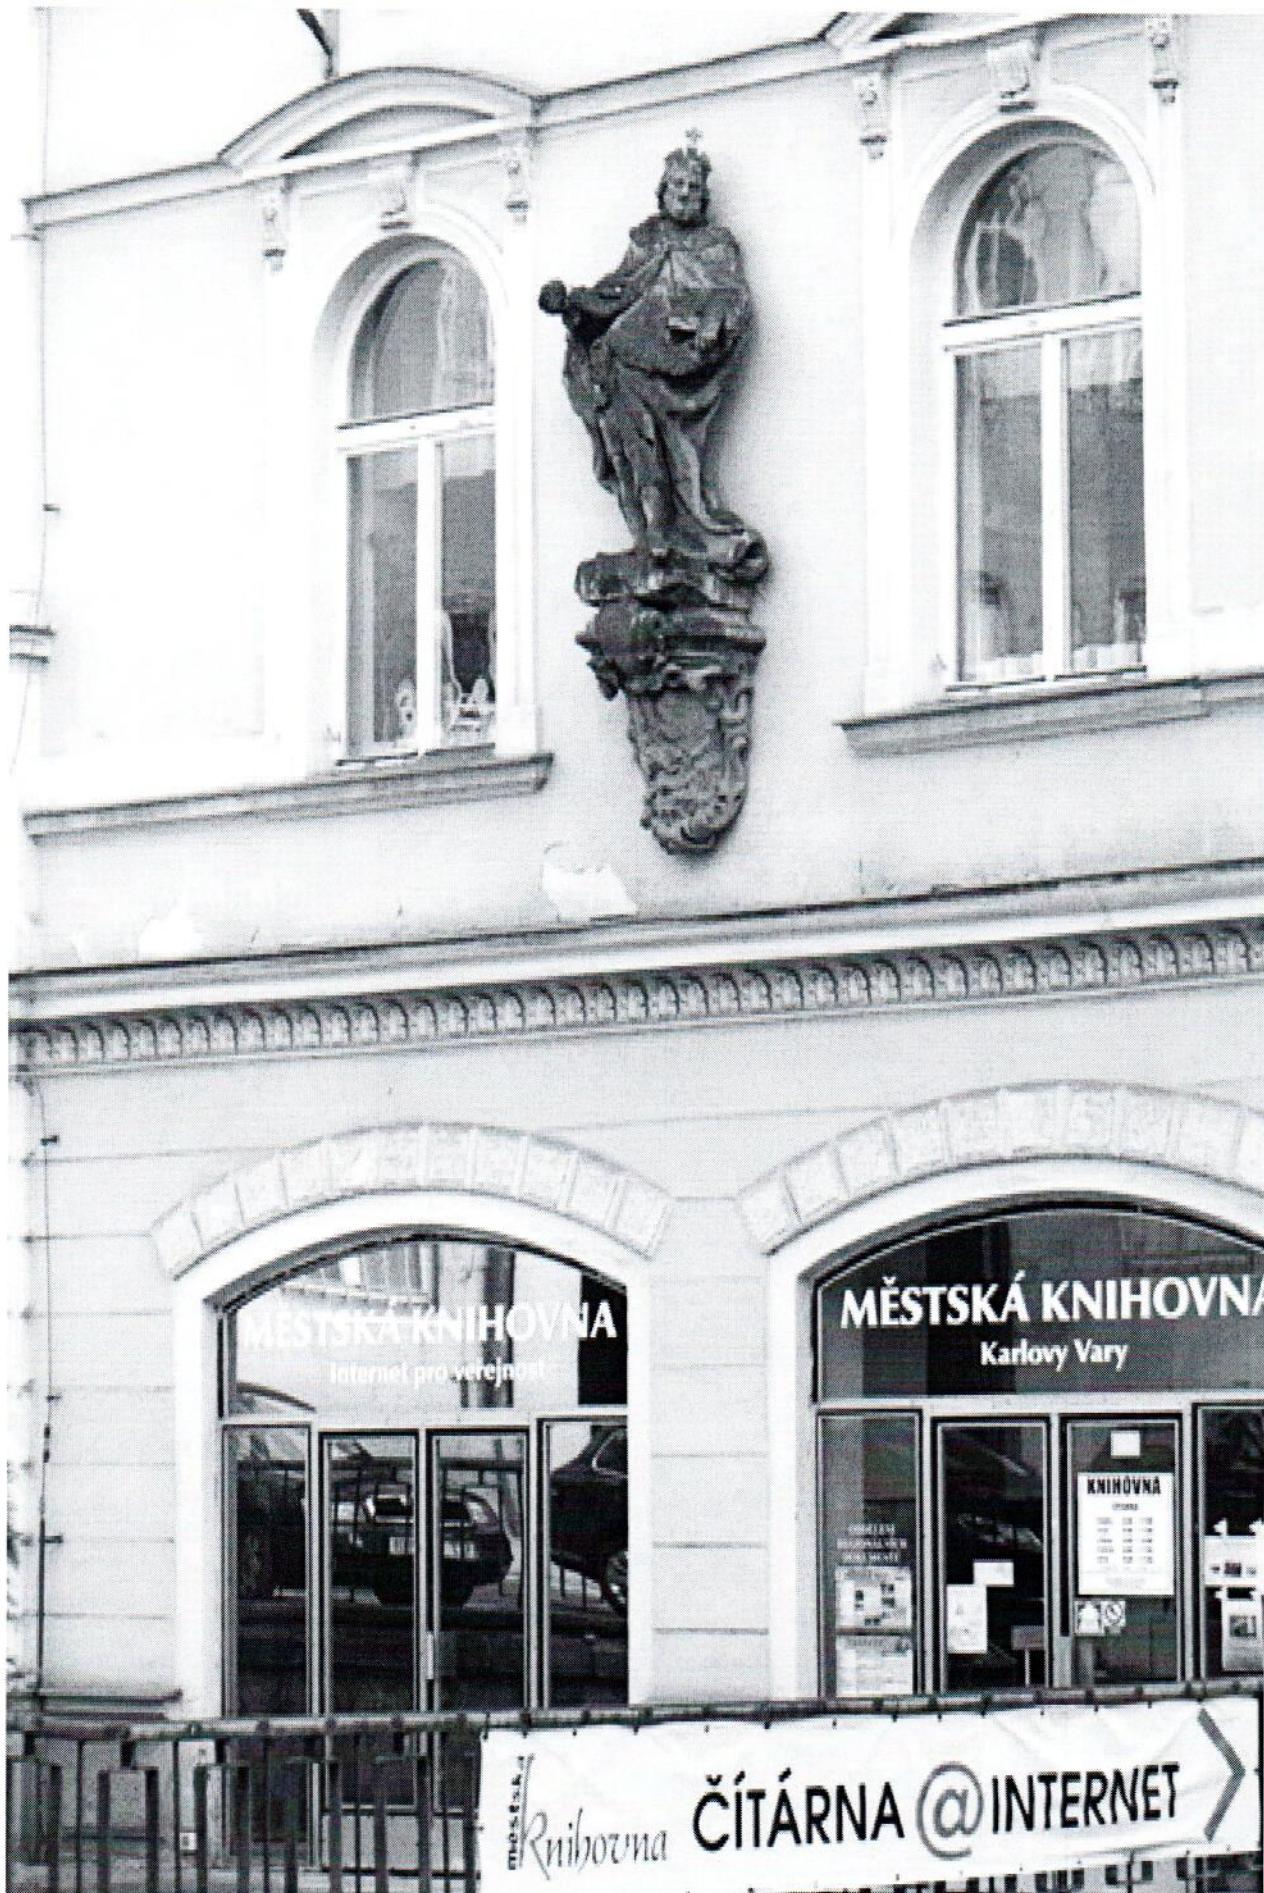
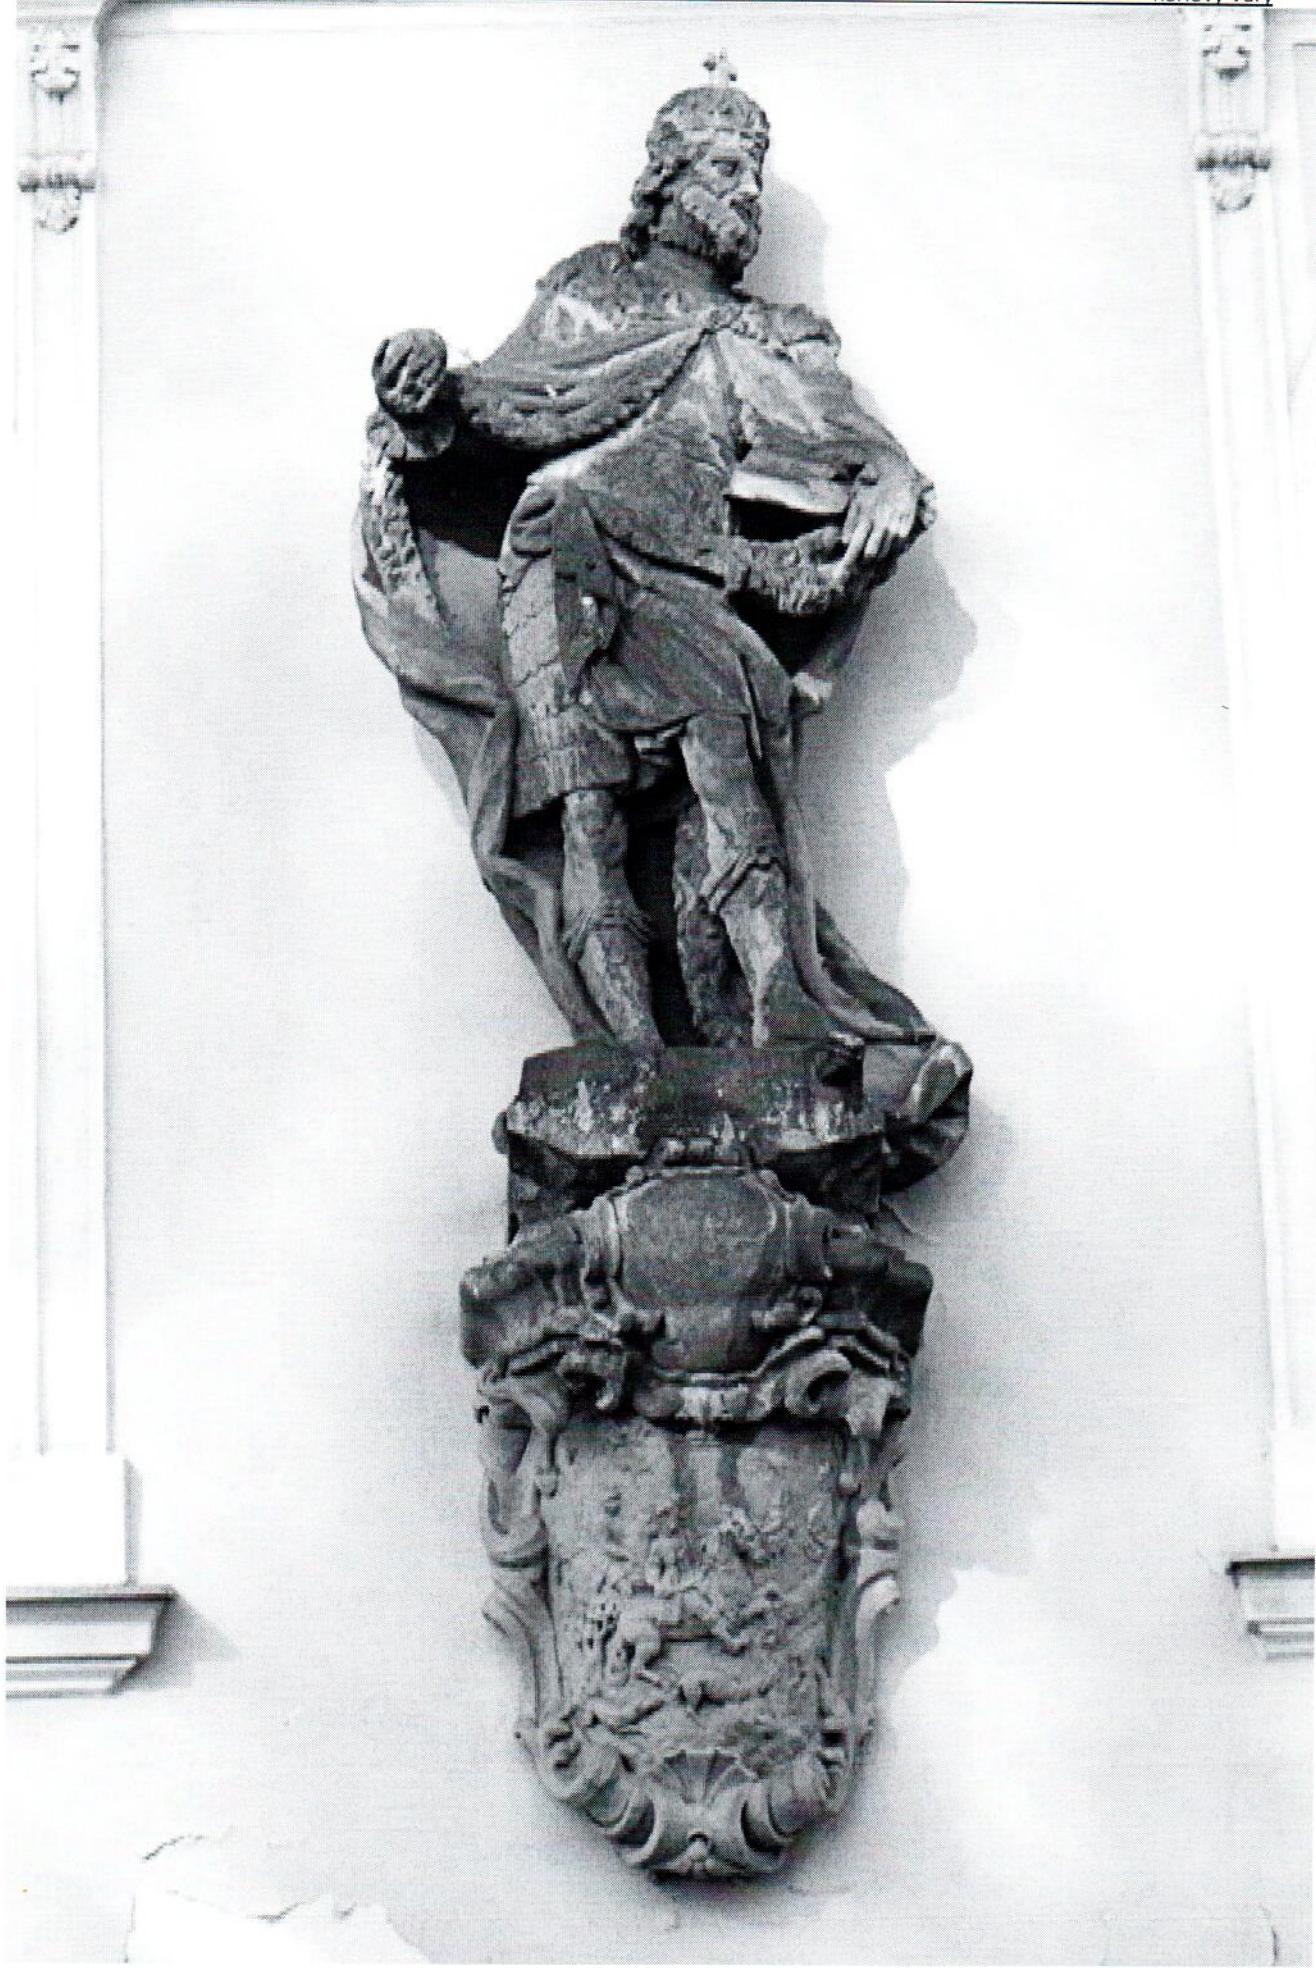
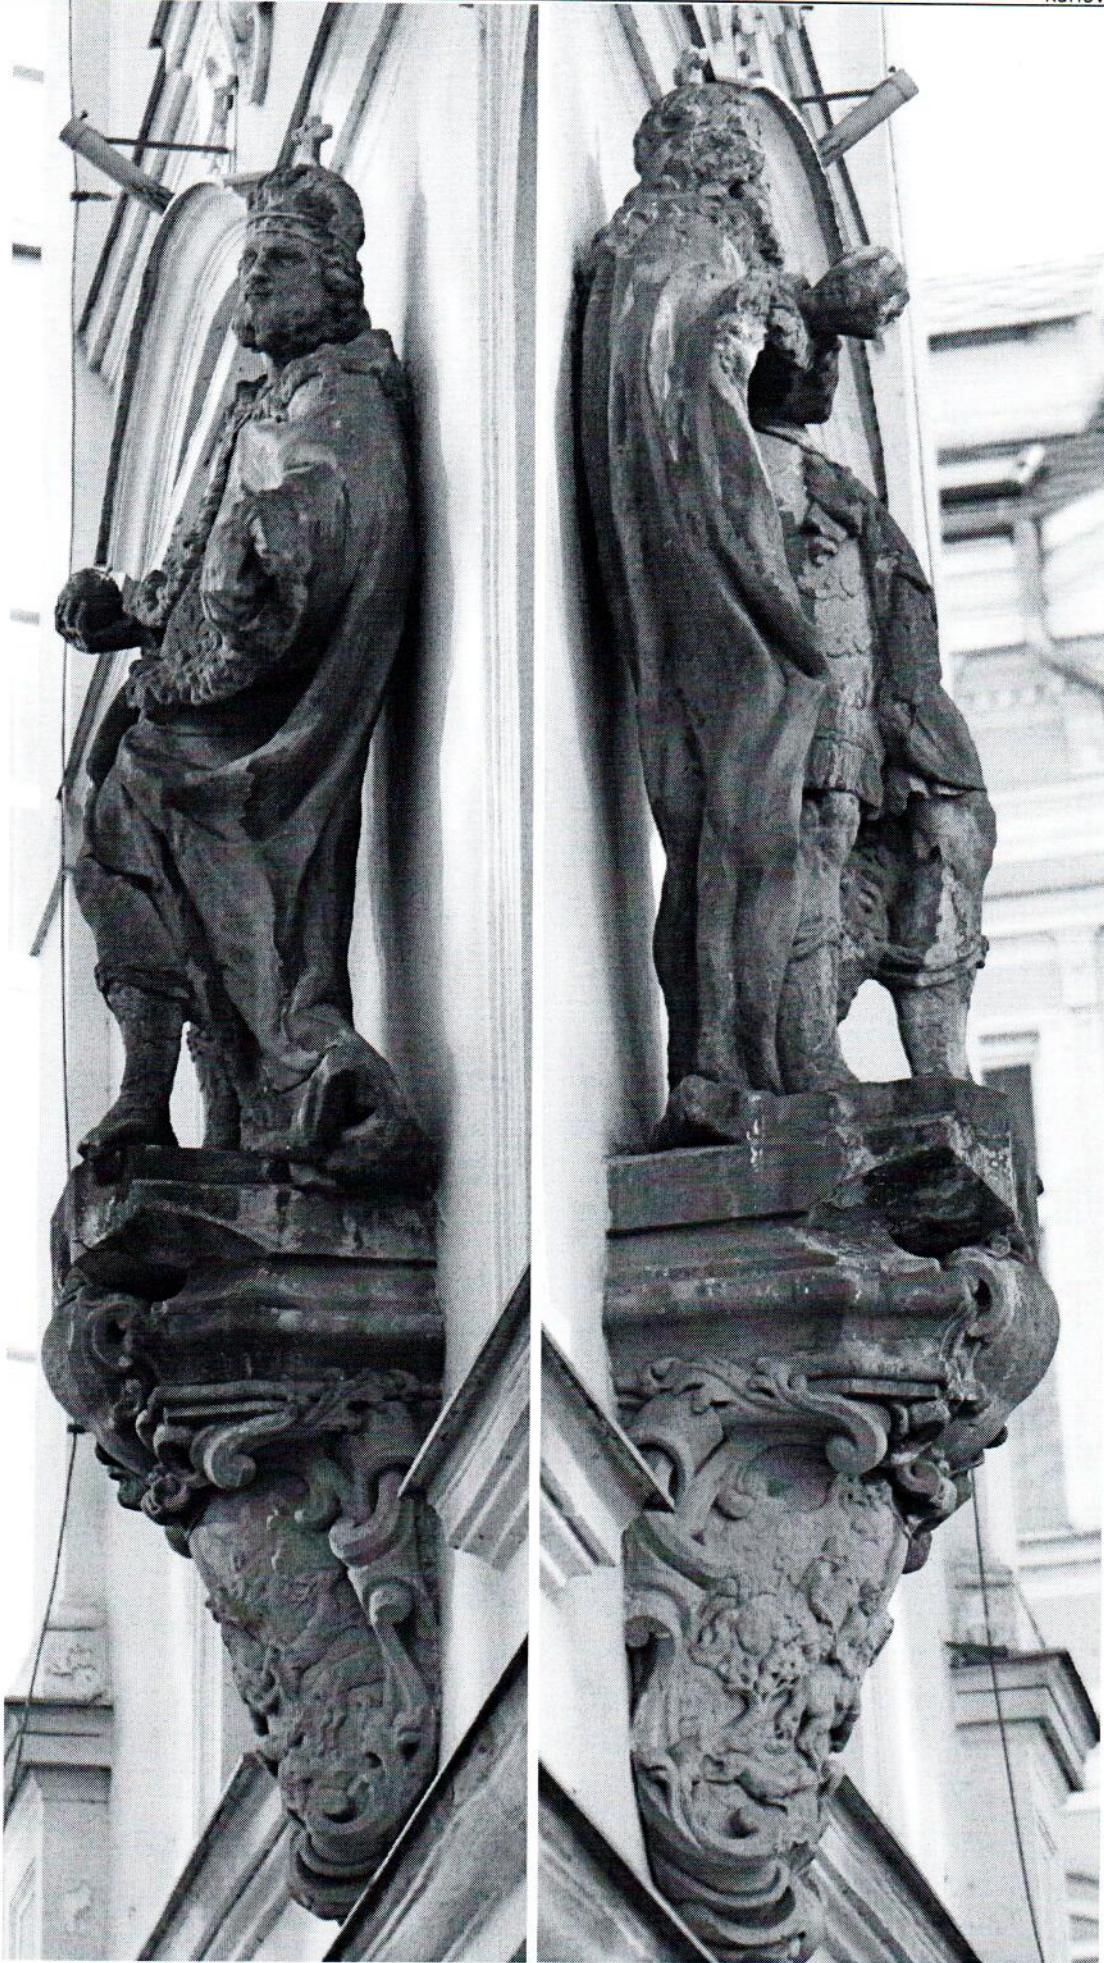
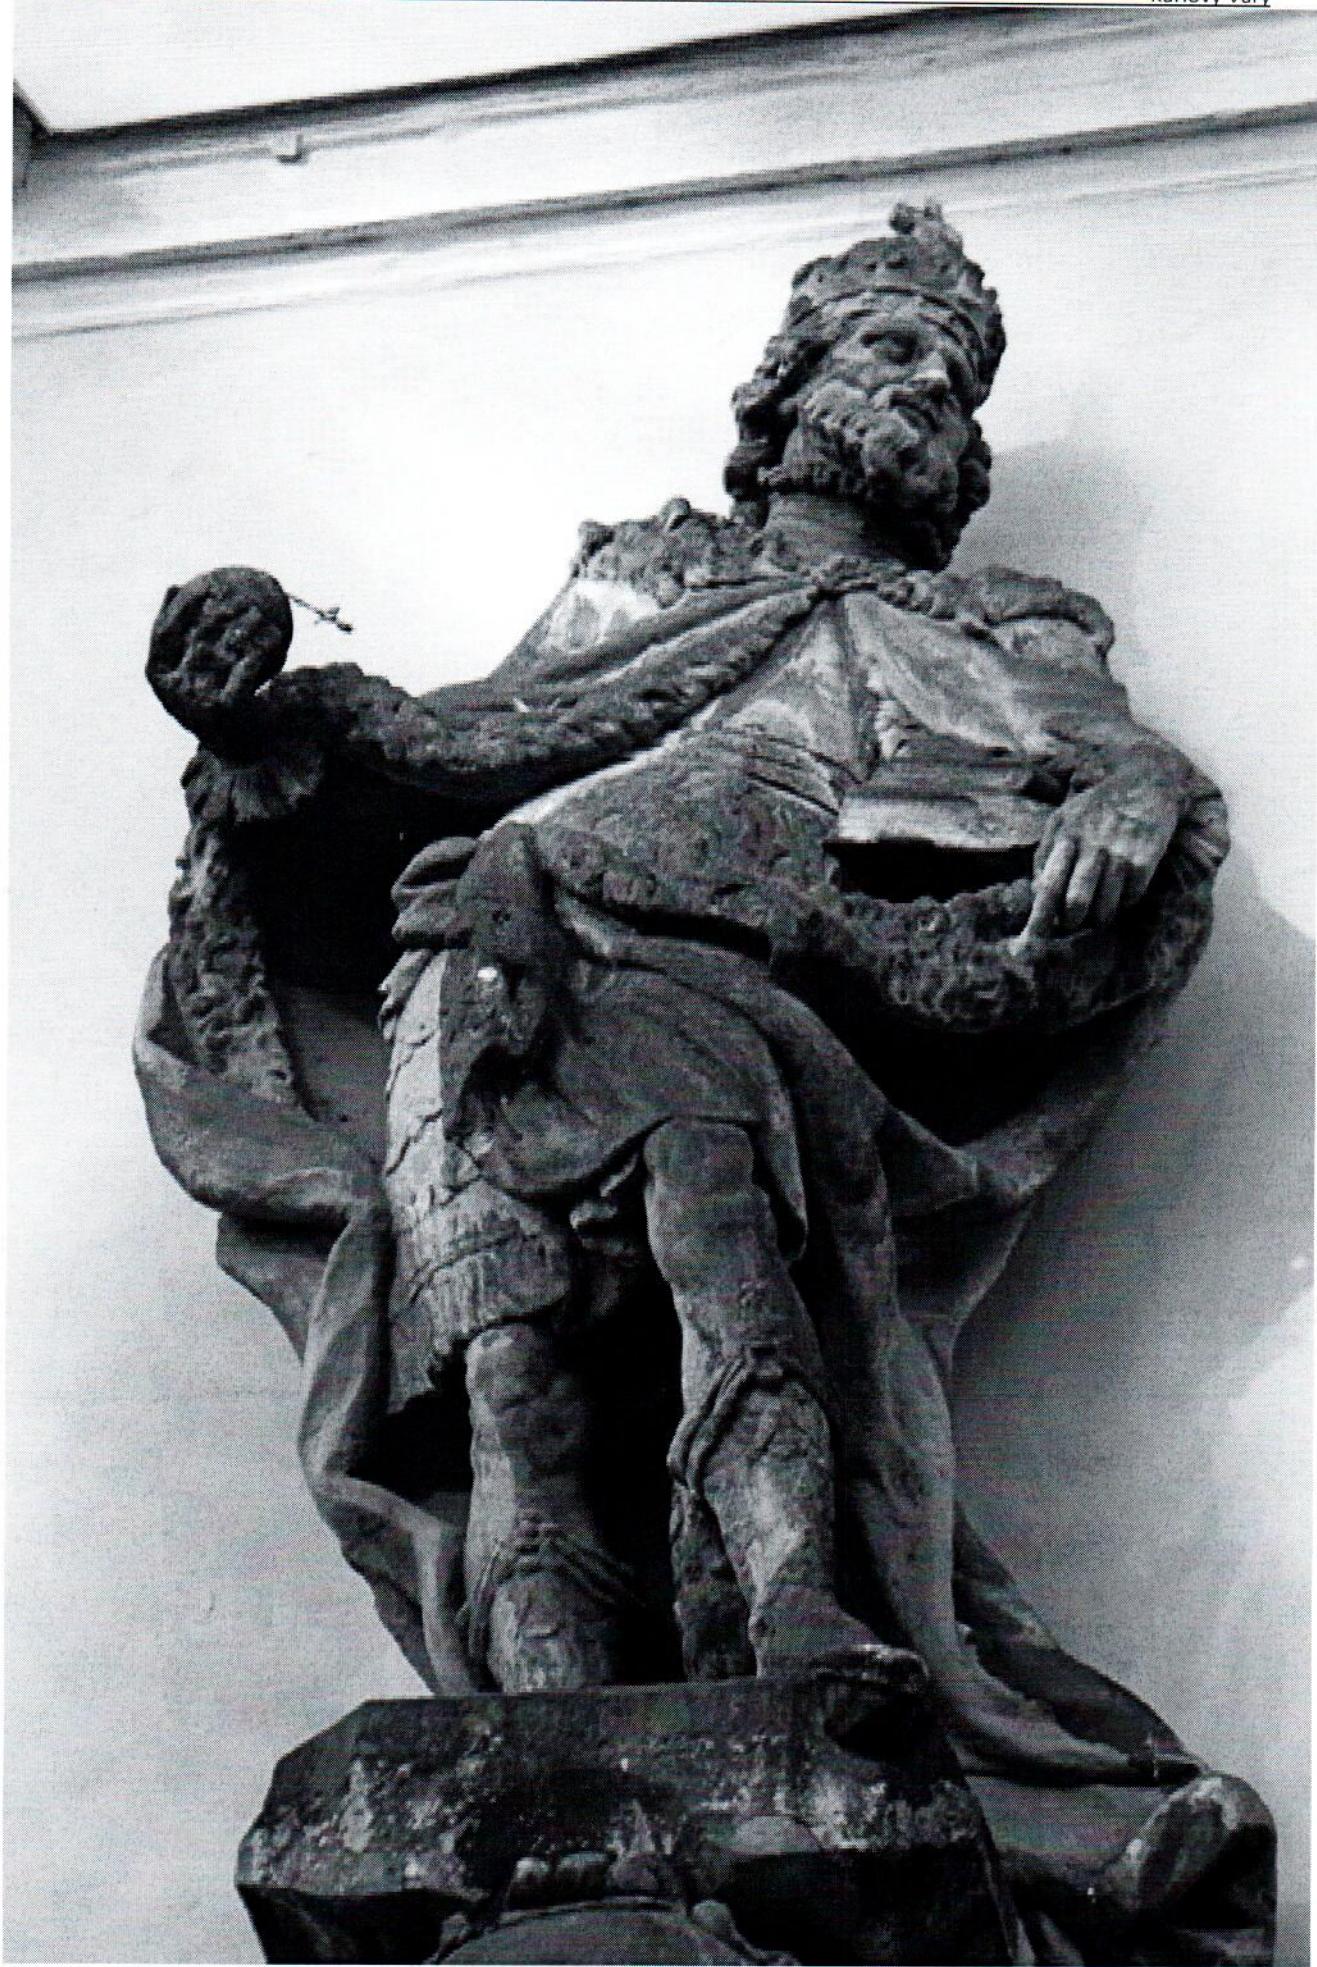
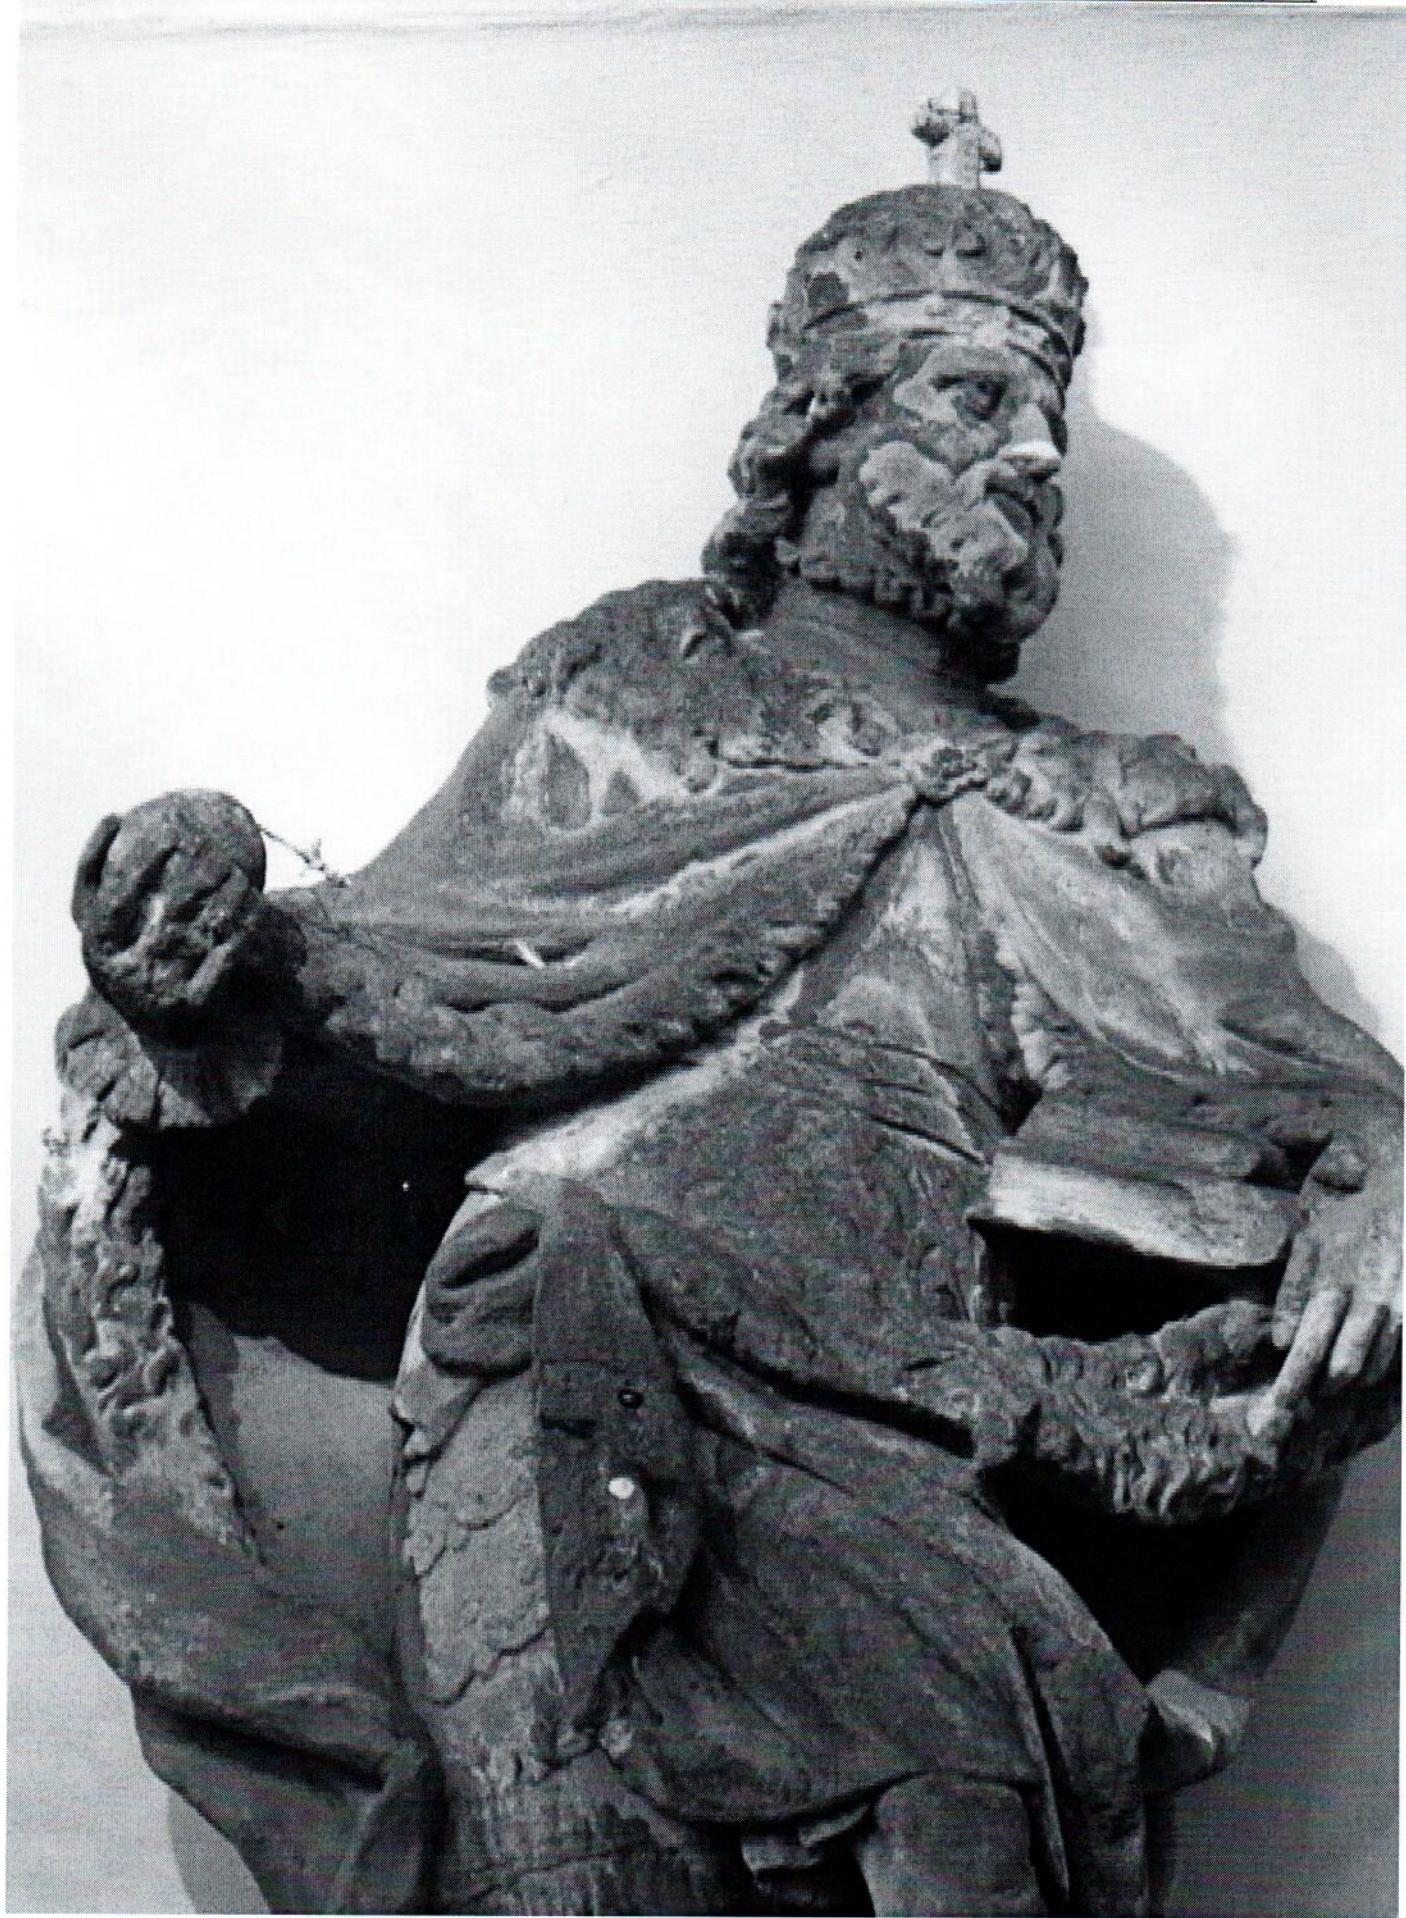
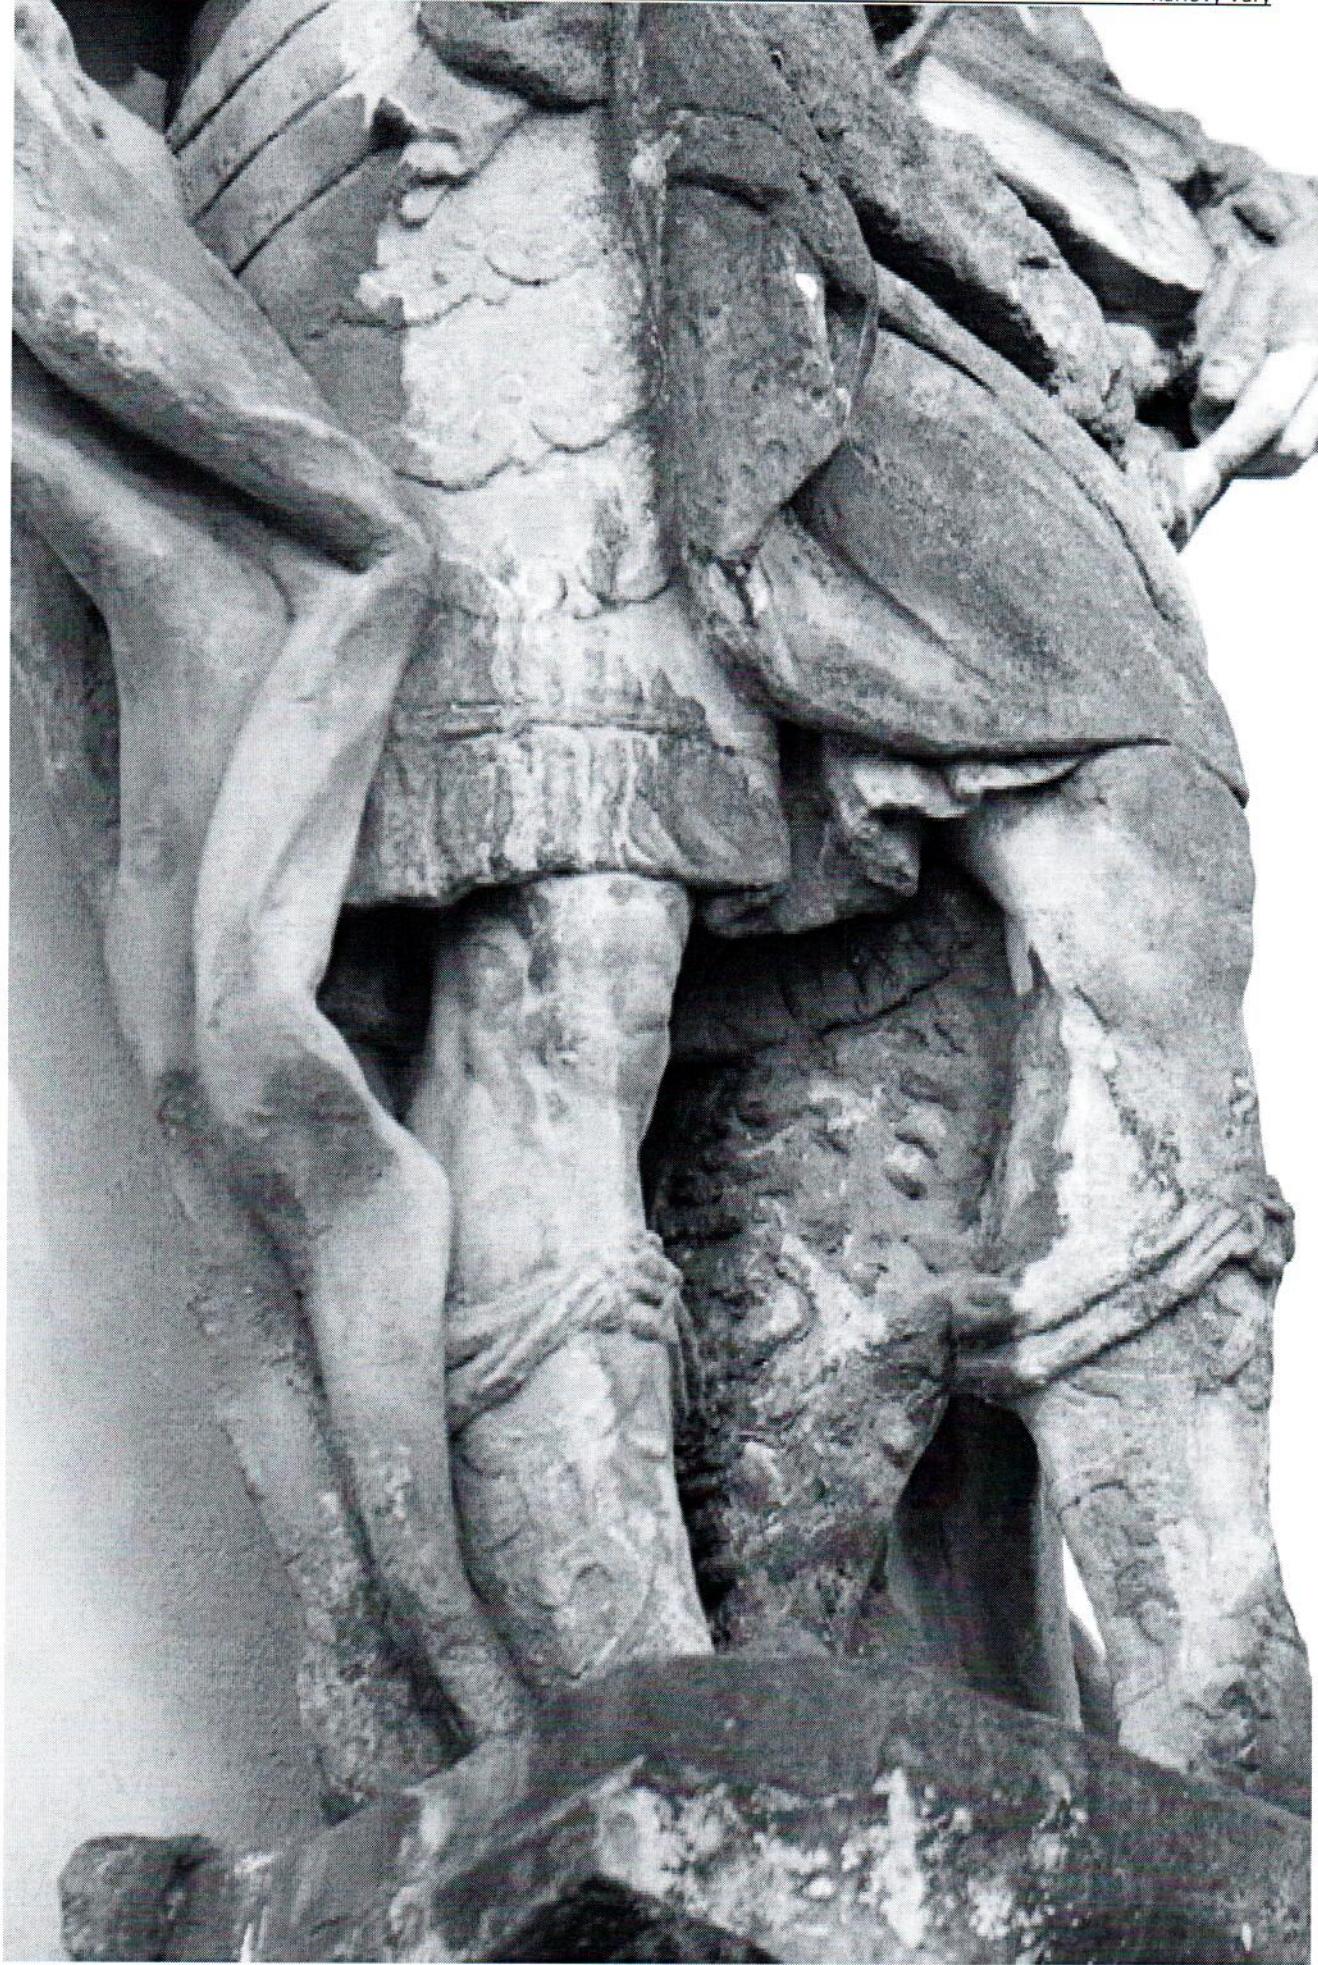
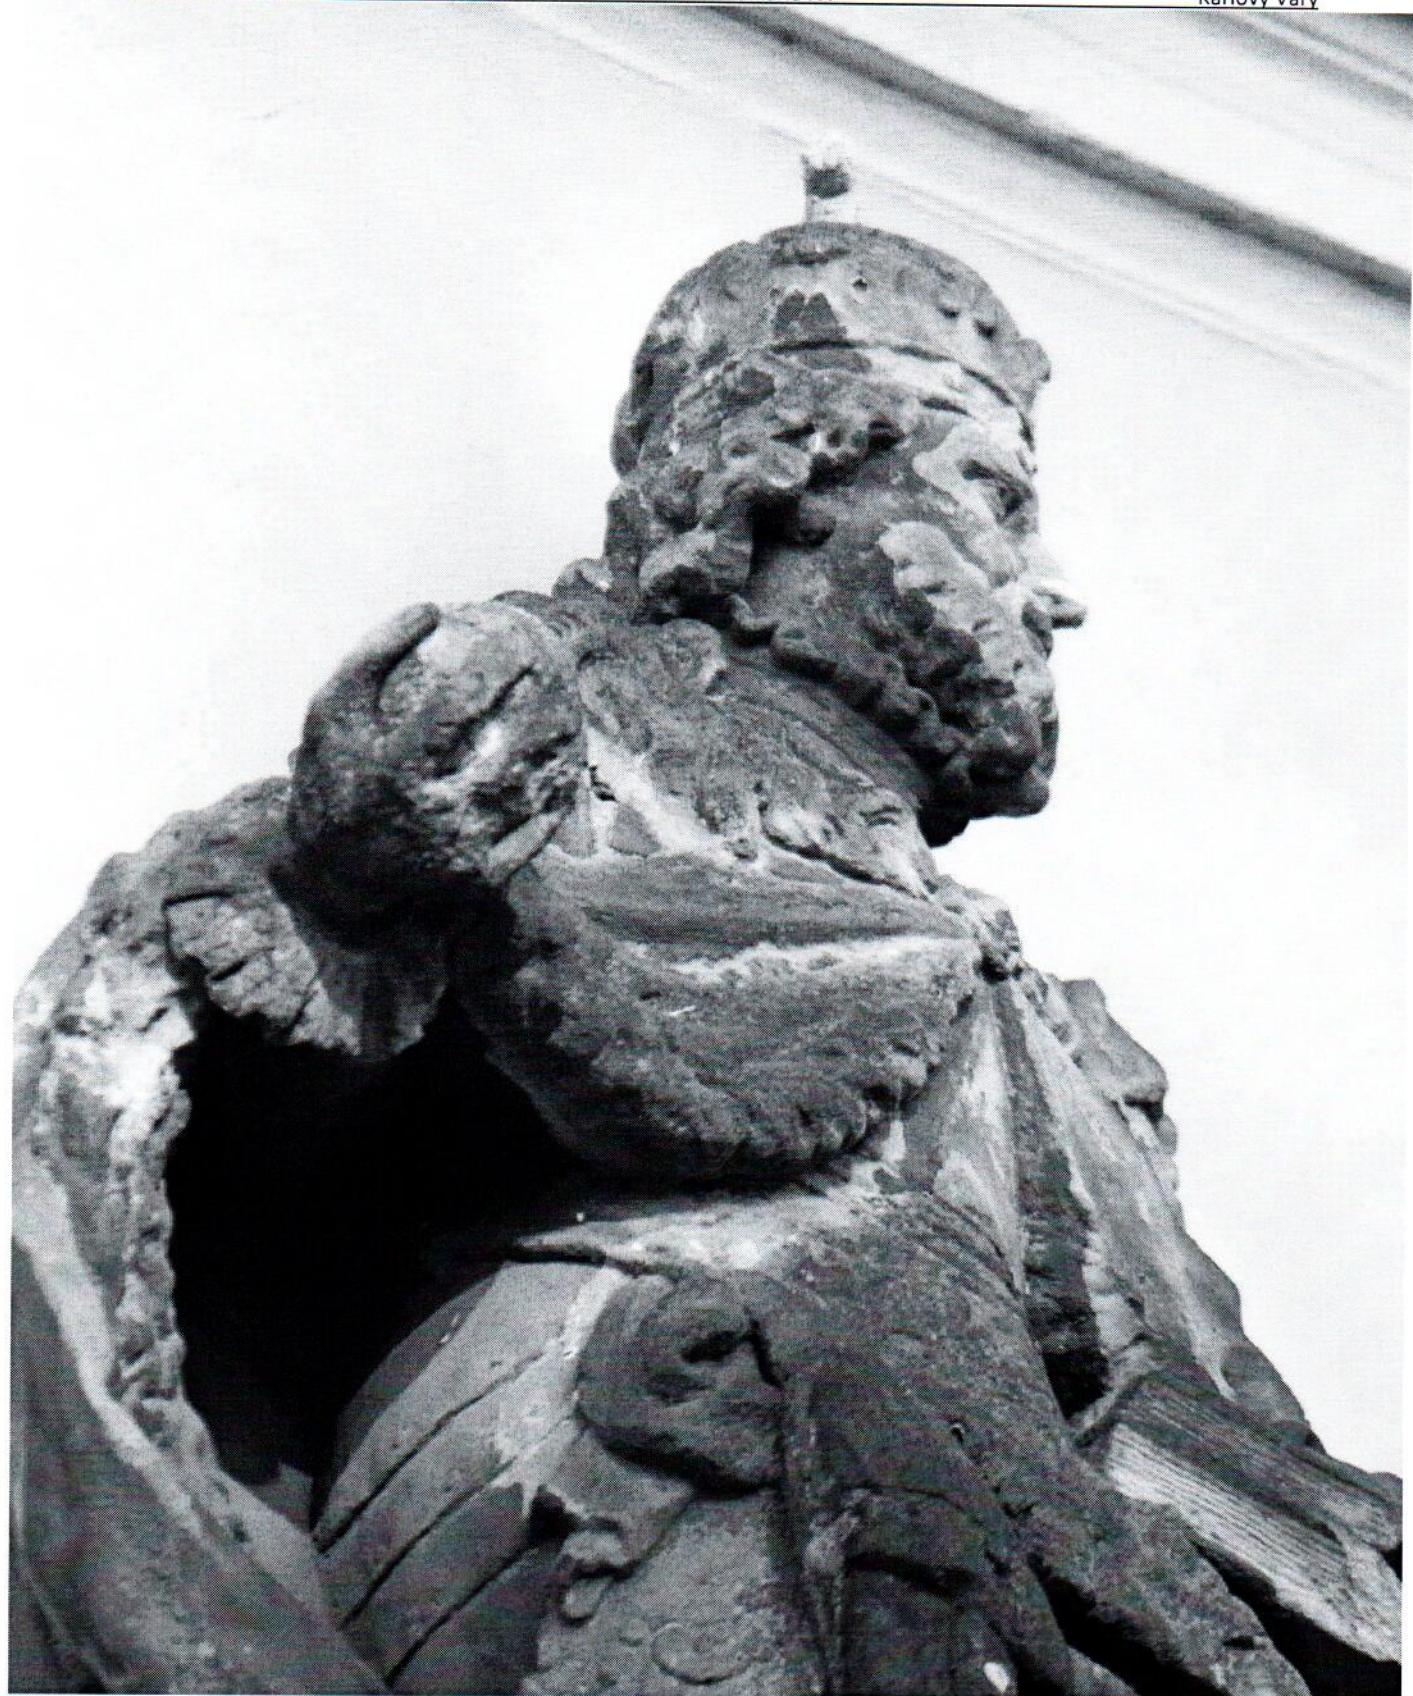
Fotodokumentace současného stavu

Pískovec sochy je na povrchu lokálně degradovaný a drolí se s povrchem. Degradovaný pískovec se projevuje přibližně na třetině sochy. V podhledech se projevují četné černé krusty, které uzavírají kámen a omezují jeho prodyšnost. Druhotné doplňky jsou barevně setřelé a vizuálně rozrušují celek díla. Jsou zřejmě rozdrolené partie v namáhaných detailech, s obnaženými vnitřními armaturami. Pod druhotnými tmely může být povrch kamene rovněž rozrušený, v případech poškozeného uvolněného doplňku. Druhotné doplňky odhaduji dle předběžné prohlídky na 20% povrchu díla.

Poškození díla je způsobeno především přirozeným stárnutím materiálů a dlouhodobou exteriérovou expozicí. Povrchové znečištění kamene je způsobeno biologickým napadením (mechy, lišeňík). Biologické znečištění je doprovázeno zčernalým povrchem materiálu, způsobeným prachovými usazeninami a exhaláty.

Hlavním poškození díla je absence pravidelné péče o památku. Přirozeným stárnutím materiálů, a to jak originálních tak druhotných, došlo k současnemu stavu. Povrch sochy vykazuje znečištění, degradaci a vizuální rušivé působení druhotných tmelů, ulomení atributu křížku. V podhledech se projevují černé krusty na povrchu kamene a lokálně se kámen vydroluje.

S ohledem na umístění díla a potřeby restaurátorského zásahu doporučuji dílo demontovat pro restaurování a navrátit jej zpět po jeho kompletní obnově. Na místě doporučuji ponechat podstavnou konzoli sochy, jejíž demontáž by byla agresivní vůči fasádě budovy a její poškození je možné obnovit in situ při demontáži a osazení díla zpět.

Navrhoji provést očištění regulovanou párou s přísadou vhodného detergentu (Jar-Procter and Gamble). Je nezbytné provést represivní ošetření biologického napadení kamene aplikací biocidního roztoku (Sanatop Likvid-Stachema). Dezinfekci kamene navrhoji provést vodným roztokem peroxidu vodíku. Poškozené, vyžilé nebo nevhodné druhotné tmely, které bezprostředně ohrožují svým současným stavem originální kámen nebo vyznívají na soše rušivě, doporučuji sejmout. Doporučuji vyjmout obnažené armatury a provést revizi vnitřních druhotních armatur tmelů, které je nezbytně nutné v případě koroze kovu nahradit antikorovou ocelí. Doporučuji zvážit míru nutnosti kovových armatur a navrhoji minimalizovat jejich potřebné množství v doplňcích, které jsou ve většině subtilní a v dlouhodobém působení je armatury namáhají (praskají). Dále navrhoji provést očištění adekvátně ke stavu díla mechanickým sejmutím krust. Kompaktní krusty doporučuji po naměkčení ztenčit, případně odstranit zcela, bude-li to možné bez rizika poškození originálního materiálu.

Povrch kamene bude lokálně zpevněn nátěry organokřemičitého konsolidačního roztoku (KSE 100 až 300-Remmers). V případě projevených trhlin budou tyto injektovány vápenným tmelem (Vapo Injekt-Aqua Bárta). Předzpevnění kamene navrhoji v případě nutnosti provést lokálně před transportem díla či před další etapou po demontáži díla. Předzpevněním bude zajištěn stávající obnažený originální kámen, k jehož úbytku by mohlo dojít manipulací.

Doporučuji vzhledem k charakteru dochovaného kamene používat směs na bázi vápenného pojiva (uleželá vápenná kaše) s nízkým přídavkem bílého cementu nebo použít bázi kvalitního hydraulického vápna. Tmel by měl být probarven ve hmotě světlostálými pigmenty (Bayfferox). Plnivem musí být vhodná směs inertních jemných křemičitých písků, aby tmel povrchově splynul s originálním materiélem. Většinu tvarově poškozených partií je možné tvarově doplnit analogicky dle dochovaných partií díla. Plastická retuš by měla být provedena s ohledem na patinu stáří díla a na přirozené morfologické změny povrchu.
