## **ODBORNÉ POSOUZENÍ ČÁSTI OBJEKTU**

**ULICE T.G.M. 3, KARLOVY VARY**

**BIOPLAN CONSULT s.r.o., KARLOVY VARY**

**23. 1. 2006**

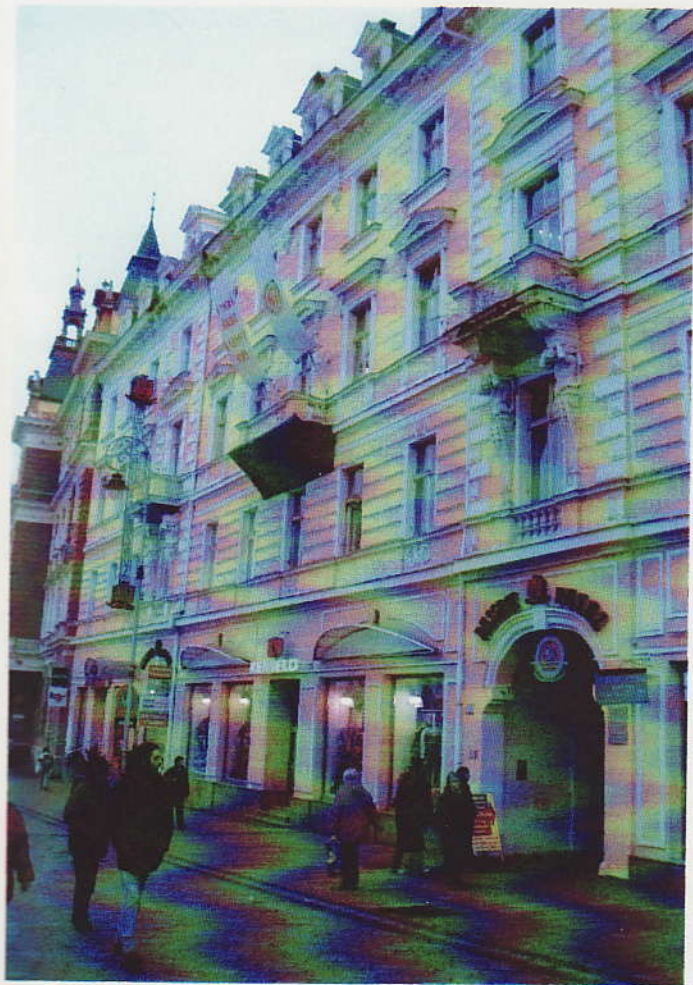
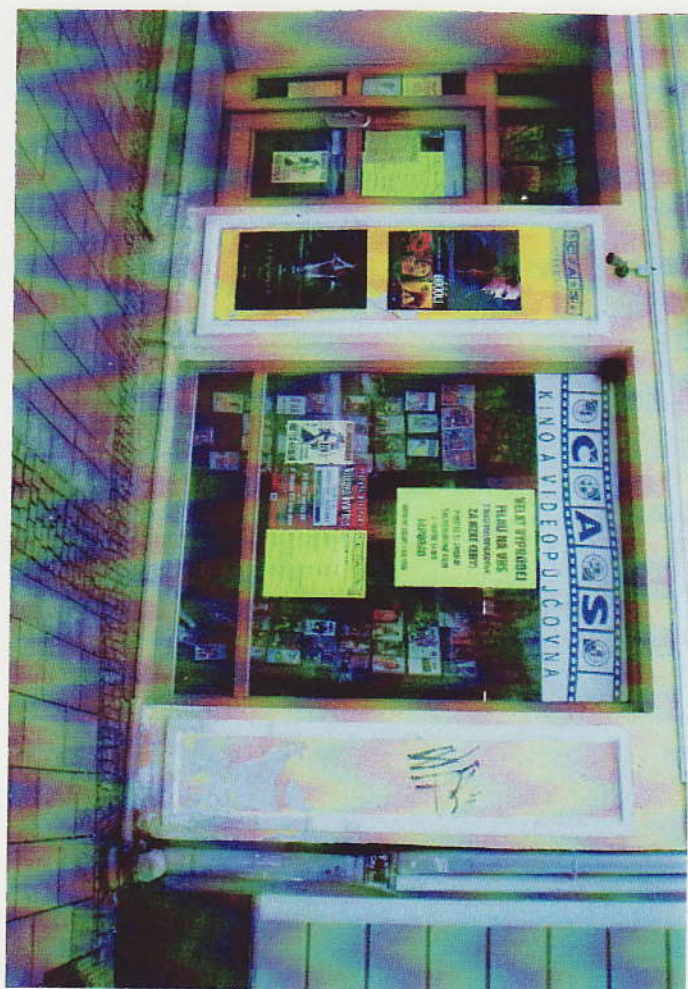
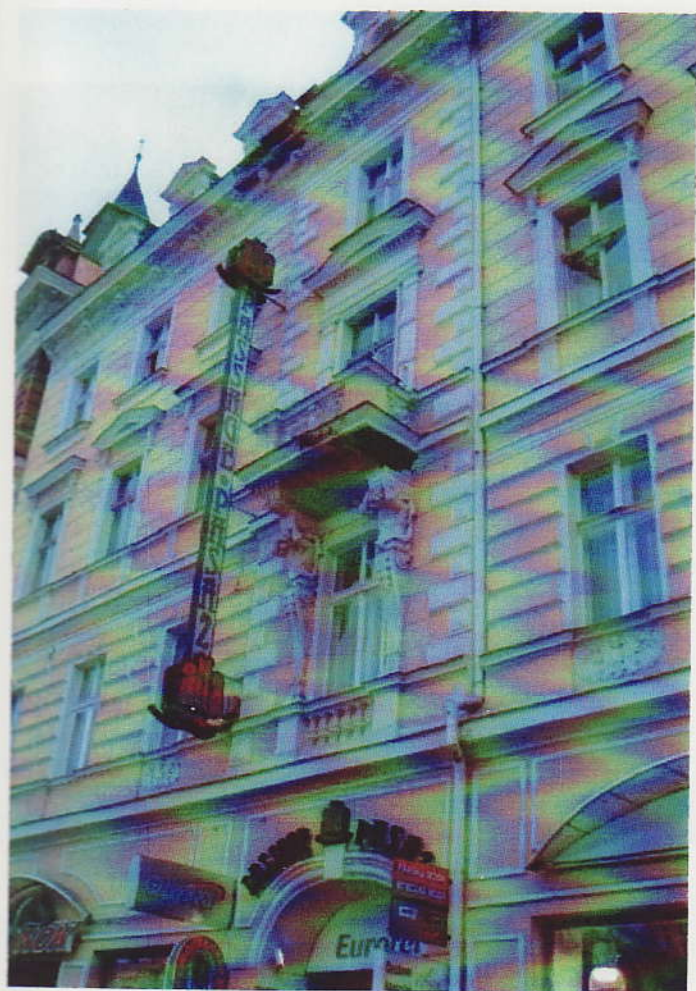
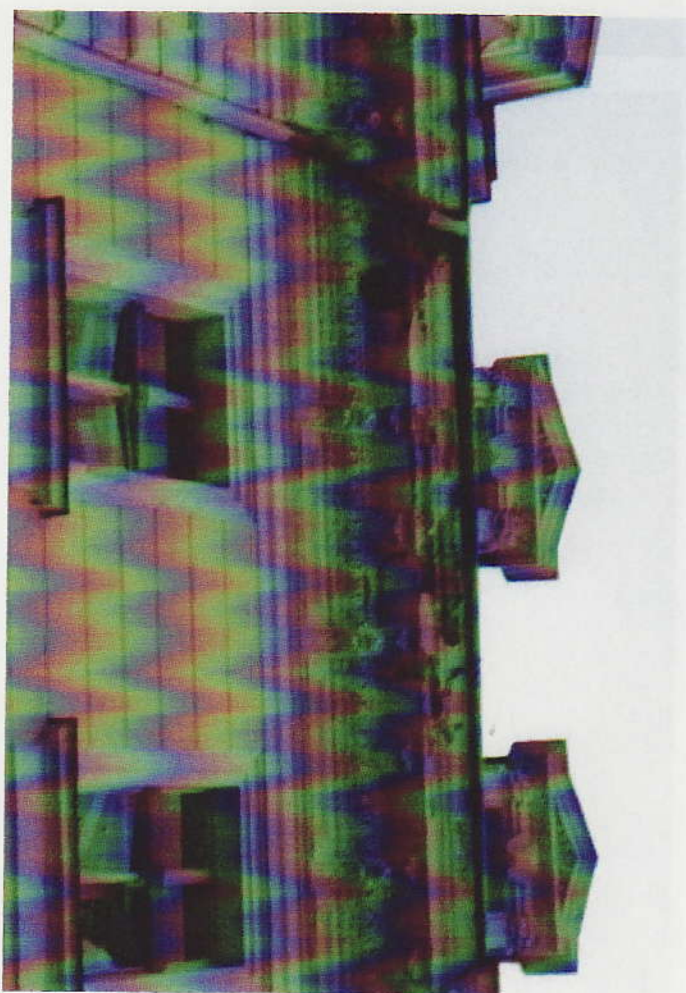
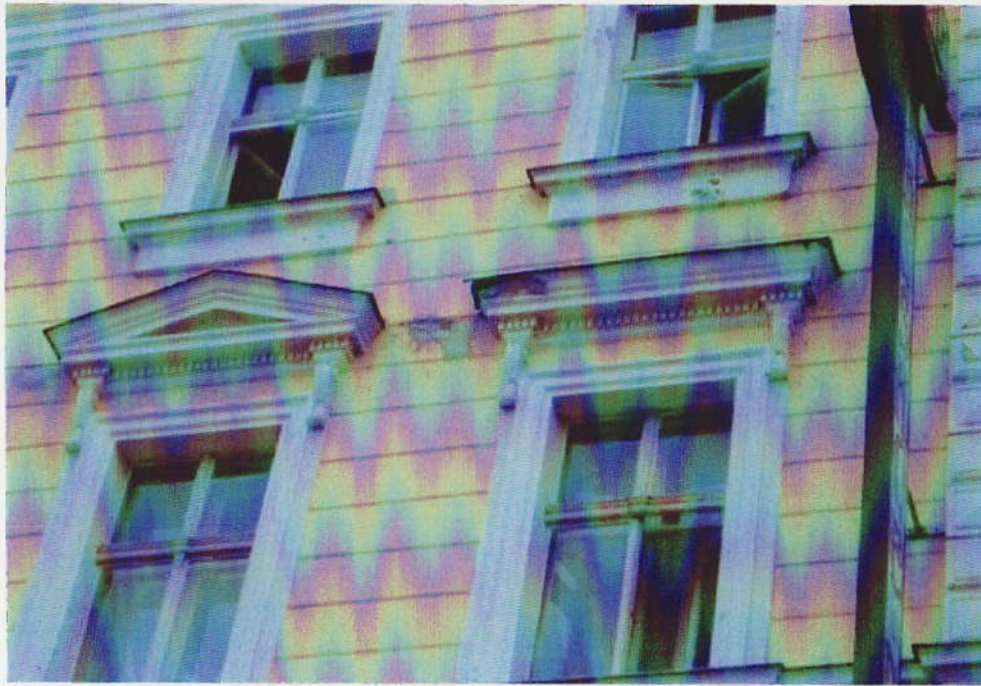
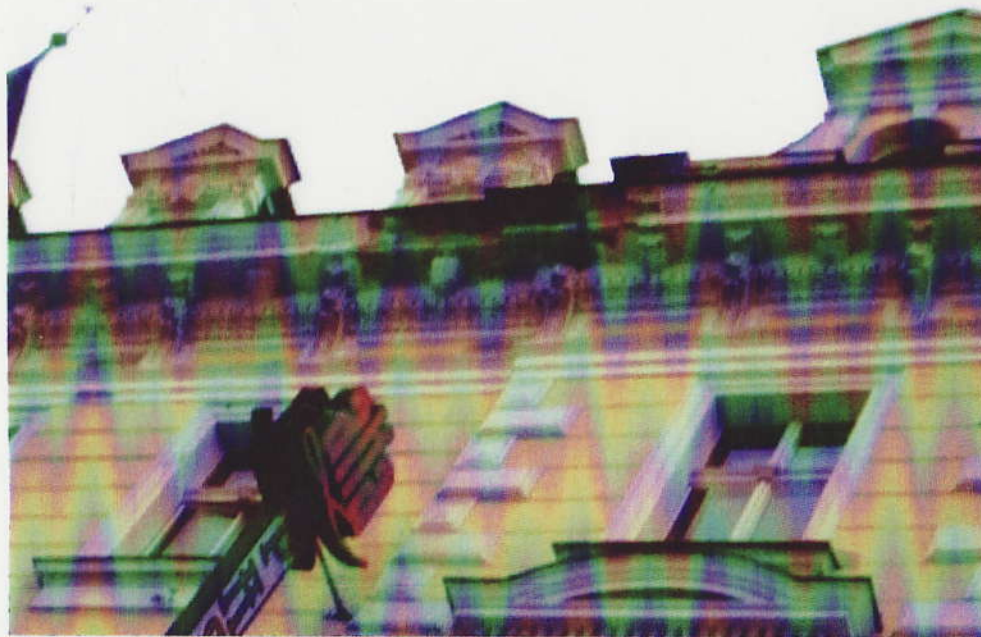
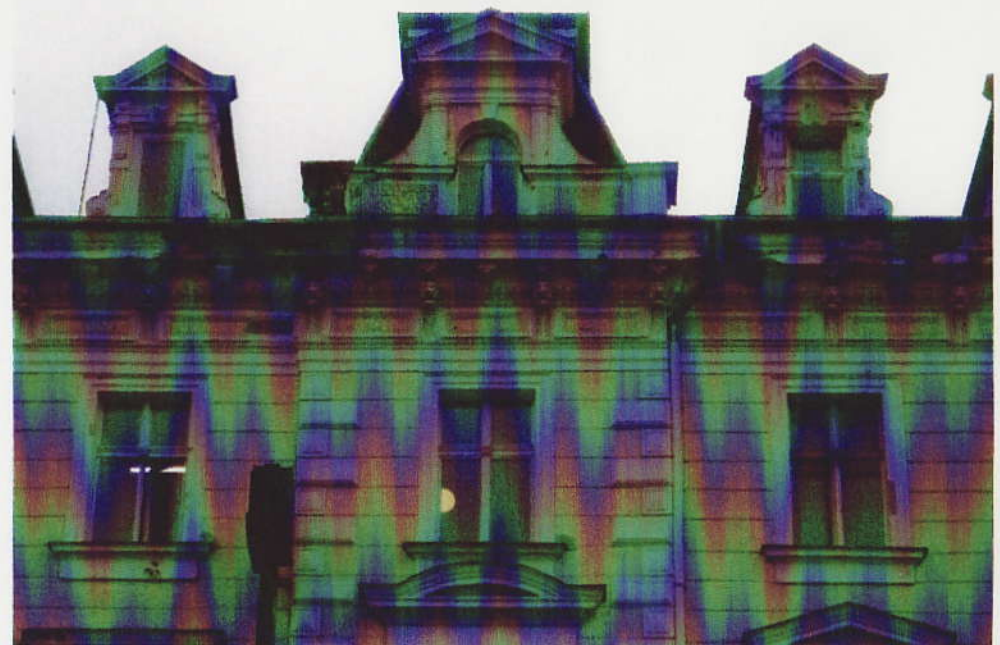
Podrobnou vizuální prohlídkou bylo zjištěno, že na ploše fasády se projevují mnohočetné všesměrné vlasečnicové trhliny. Dále byly odhaleny poruchy fasády v podobě odpadávání omítkových vrstev vlivem zatékání do konstrukce. Příčinou vlivu zatékání jsou poruchy klempířských prvků.

Lokálně byly odhaleny poruchy fasády vlivem oslabení obvodového zdiva okenními otvory. Jedná se o trhliny tl. do 0,5 mm směřující od rohů ostění pod úhlem 45°.

Poruchy fasády v podobě všesměrných trhlin jsou způsobeny rychlým dotvarováním nových fasádních vrstev, vlivem nedostatečného provlhčení podkladu před aplikací a pravděpodobně i nevhodně zvoleným materiálem pro sjednocení povrchu a barevné ztvárnění fasády.

Jednoznačně lze konstatovat, že poruchy fasády hlavního objektu jsou vady provádění oprav. Trhliny v oblasti rohů okenních otvorů jsou statického původu a s opravou fasády nesouvisí.

Při výskytu vlásečnicových trhlin bez dutých ozvuků omítkových vrstev je možné použít na jejich zakrytí, po omytí fasády, pouze dvojnásobný fasádní nátěr s obsahem mikrovlákn (např. TERRANOVA MICRO V). Nátěrová hmota s mikrovláknem bude použita rovněž na barevné ztvárnění celé fasády.
