Odborný posudek

**Odborné posouzení stavu a příčin
poruch plochých a šikmých střech a
terasy objektu,
koncepční návrh nápravných opatření**

Galerie umění

Goethova stezka 6

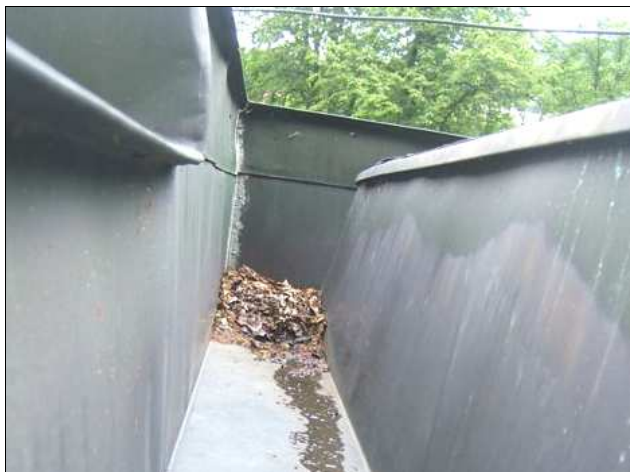
Foto /5/ Střecha 1 – Pohled do zaatikového žlabu střechy

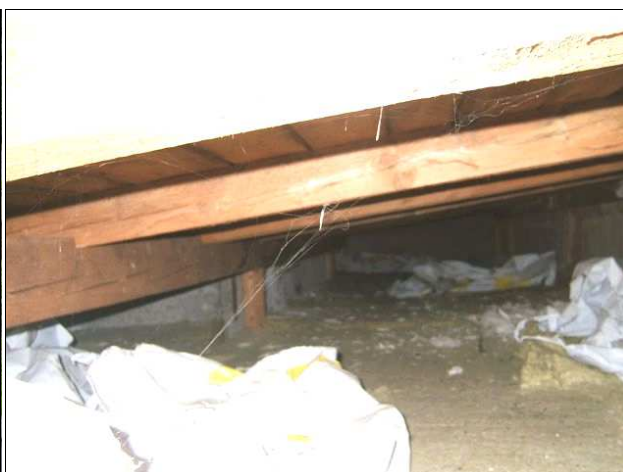
Foto /8/ Střecha 2 - Pohled do mezistřešního prostoru střechy

Vzhledem k absenci funkčního větrání střechy (chybí odvětrávací otvory, vzduchová vrstva střechy není průběžná) je v rámci opravy střechy v první řadě zajistit její funkční větrání. Vzhledem k omezenému prostoru u koruny obvodového zdiva v místě ukončení střechy u okapní hrany předpokládáme nutnost nadvýšení konstrukce střechy v tomto místě tak, aby bylo možné v tomto detailu střechy umístit dostatečnou tloušťku tepelné izolace a zároveň nad její úroveň vytvořit funkční provětrávanou vrstvu. Bude provedena demontáž stávající hydroizolace střechy z asfaltových pásů a dočasná demontáž dřevěného bednění střechy. Nosnou konstrukci krovu je potřeba příslušně nadvýšit (zejména v nejnižším místě střechy u okapní hrany). Nadvýšení horního pláště střechy je nutno provést na základě podrobné prohlídky konstrukce krovu statikem, který stanoví přesný postup nadvýšení konstrukce. Na opačné straně střechy (v nejvyšším místě) bude zachována stávající výšková úroveň střechy i krovu). Min. spád střechy po provedení tohoto opatření musí být min. 3%.

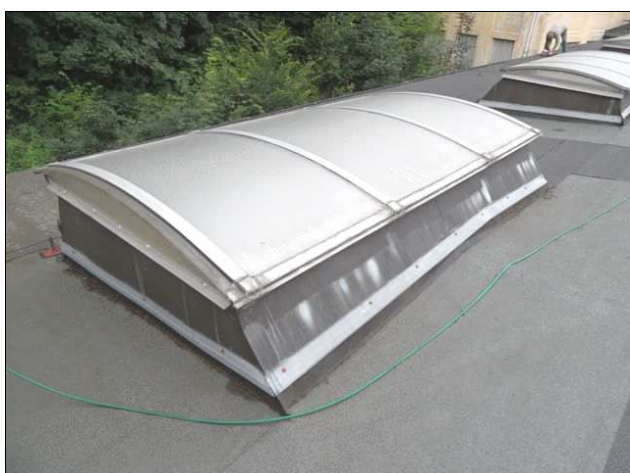
Foto /11/ Střecha 2 - Pohled na střešní světlík

a splňující normové požadavky na součinitel prostupu tepla ($U_{max} = 1,4 \text{ W/(m}^2\text{K)}$). Součástí náhrady světlíků musí být důsledné vyřešení detailů napojení světlíků z tepelnotechnického i hydroizolačního hlediska. Princip výměny střešních světlíků je znázorněn na obrázku (Obr. 2). Alternativně lze provést náhradu vnitřního zasklení světlíku spodního pláště střechy s požadovaným součinitelem prostupu tepla a náhradu vnějšího světlíku za nový systémový světlík (již bez požadavku na tepelně izolační vlastnosti). Toto řešení ale vzhledem k nutnosti zásahu do interiéru budovy v místech vnitřního zasklení příliš nedoporučujeme. Budou provedeny nové klempířské prvky střechy z Cu plechu.

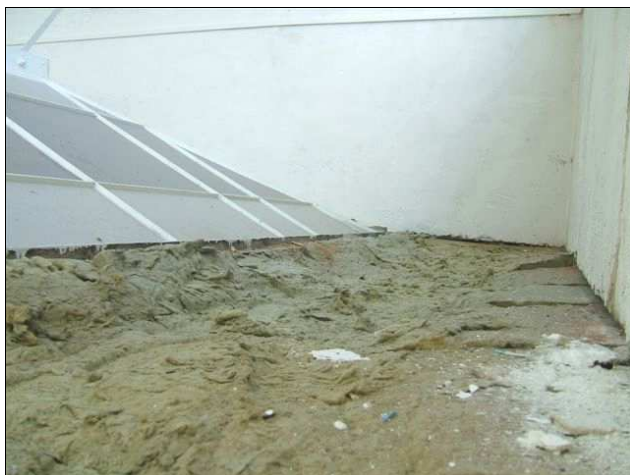
Foto /15/ Střecha 3 – Pohled na spodní plášť střechy

Stávající konstrukce prosvětlovací výplně zaujímající velkou část spodního pláště střechy pravděpodobně nesplní požadavky na součinitel prostupu tepla dle [7]. Vzhledem k rozsahu nutného zásahu pro zajištění požadovaného součinitele prostupu tepla této výplňové konstrukce její náhradu nepředpokládáme. V případě výměny výplně by nová výplň měla splnit požadavek na součinitel prostupu tepla $U_{\max} = 1,4 \text{ W}/(\text{m}^2\text{K})$ Pozn.: Uvažováno pro konstrukci výplně mezi interiérem a exteriérem, přesný požadavek pro výplň pod nevytápěnou půdou norma nedefinuje).

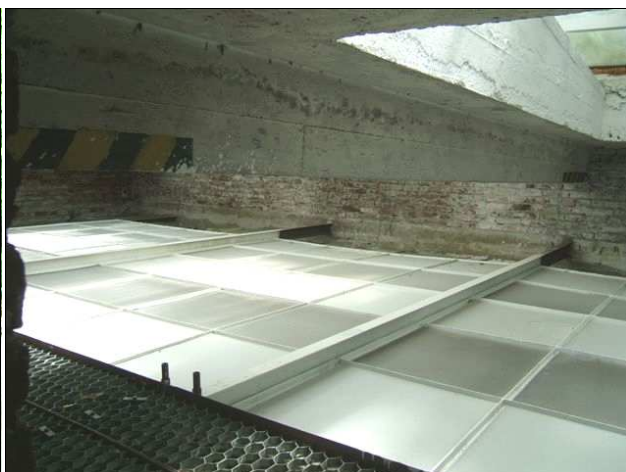
Foto /23/ Střecha 5a - Pohled do mezistřešního prostoru střechy v okolí světlíku

Bude provedena revize odvětrání půdního prostoru střechy 5a, odvětrání půdního prostoru musí splnit normové požadavky [7] a [9].

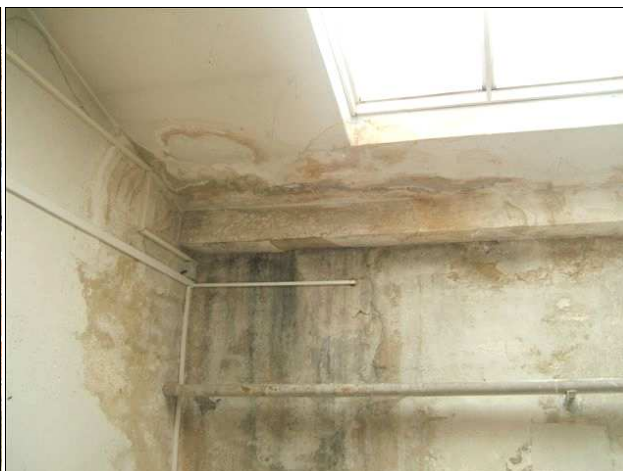
Foto /27/ Střecha 6 – Pohled na jednovrstvou část střechy z interiéru pod střešním světlíkem

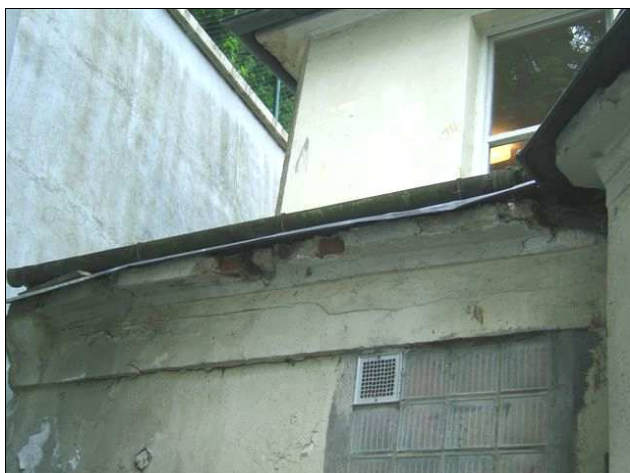
Foto /31/ Střecha 7 – Pohled na okraj střechy pod okapní hranou (v administrativní sekci budovy)

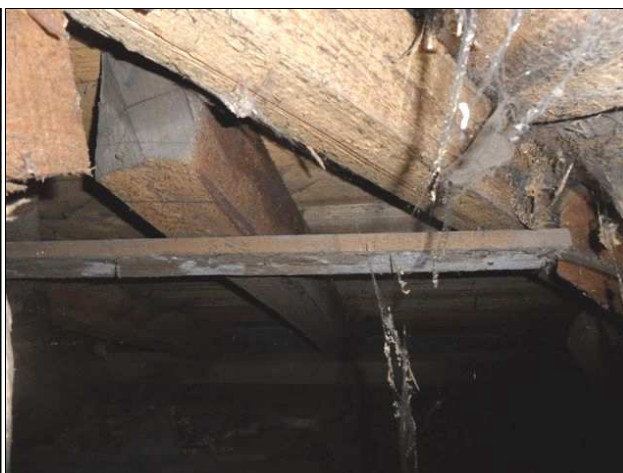
Foto /32/ Střecha 7 – Pohled do mezistřešního prostoru v místě sondy do horního pláště střechy

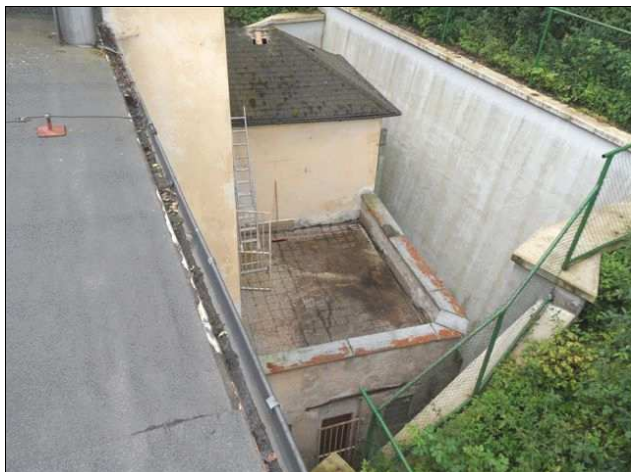
Foto /35/ Střecha 9 - Pohled na terasu

- **Konstrukce terasy vykazuje vážné hydroizolační nedostatky. Skladba terasy není provedena v dostatečném spádu, dochází k hromadění srážkové vody a k tvorbě kaluží. Hydroizolační vrstva tvořená nevyztuženým asfaltovým pásem není funkční, dochází k rozsáhlému zatékání do interiéru a k degradaci železobetonových konstrukcí. Oplechování zábradlí terasy není vodotěsné a je zasaženo korozí, dochází k zatékání do konstrukce zděného zábradlí a k její degradaci.**
