Projektant:	Ing. Věroslav Vopat	Vedoucí zakázky:	Ing. Jan Dušek	
DPT	Objednatel:	Statutární město Karlovy Vary	Zakázka č.:	2024/25
	Zakázka:	KV, rekonstrukce střechy MŠ Javorová	Stupeň:	DSP
projekty	Dokumentace/část:	Dokumentace sloučené řízení Architektonická a stavebně technická část	Datum:	31.01.2025
			Měřítko:	
			Formát:	8
	Technická zpráva			1

Objektem je mateřská školka v Karlových Varech Staré Roli p.č. st.206 . V současné době je plně využívána. Projektová dokumentace se zabývá návrhem opravy střešního pláště a souvisejících úprav vikýřů, svodů, komínového tělesa.

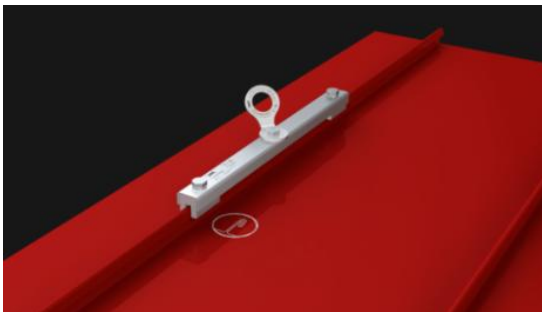
Kotvící bod pro falcované střechy

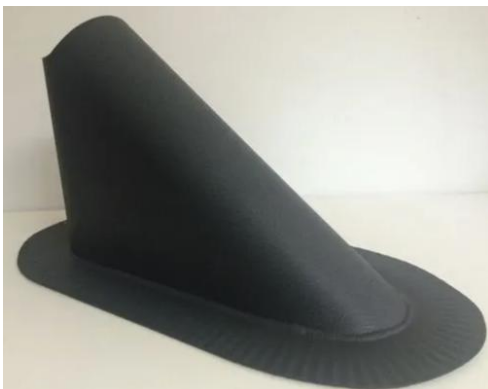
Nalepovací prostupy

- průchody střechou řešeny nalepovacími prostupy pro falcované krytiny z barveného legovaného hliníku \varnothing 50-65mm, 80-125mm, 170-200mm. Nástavce větrání z barveného legovaného hliníku \varnothing 120mm.
