DPT projekty	Objednatel:	Statutární město Karlovy Vary	Zakázka č.:	2023/53
	Zakázka:	K.Vary, Rekonstrukce plochých střech objektu MŠ Truhlářská	Stupeň:	DPS
	Dokumentace/část:	Dokumentace pro provádění stavby	Datum:	15.3.2023
			Měřítko:	1:100
			Formát:	A1/B
Stávající stav				2

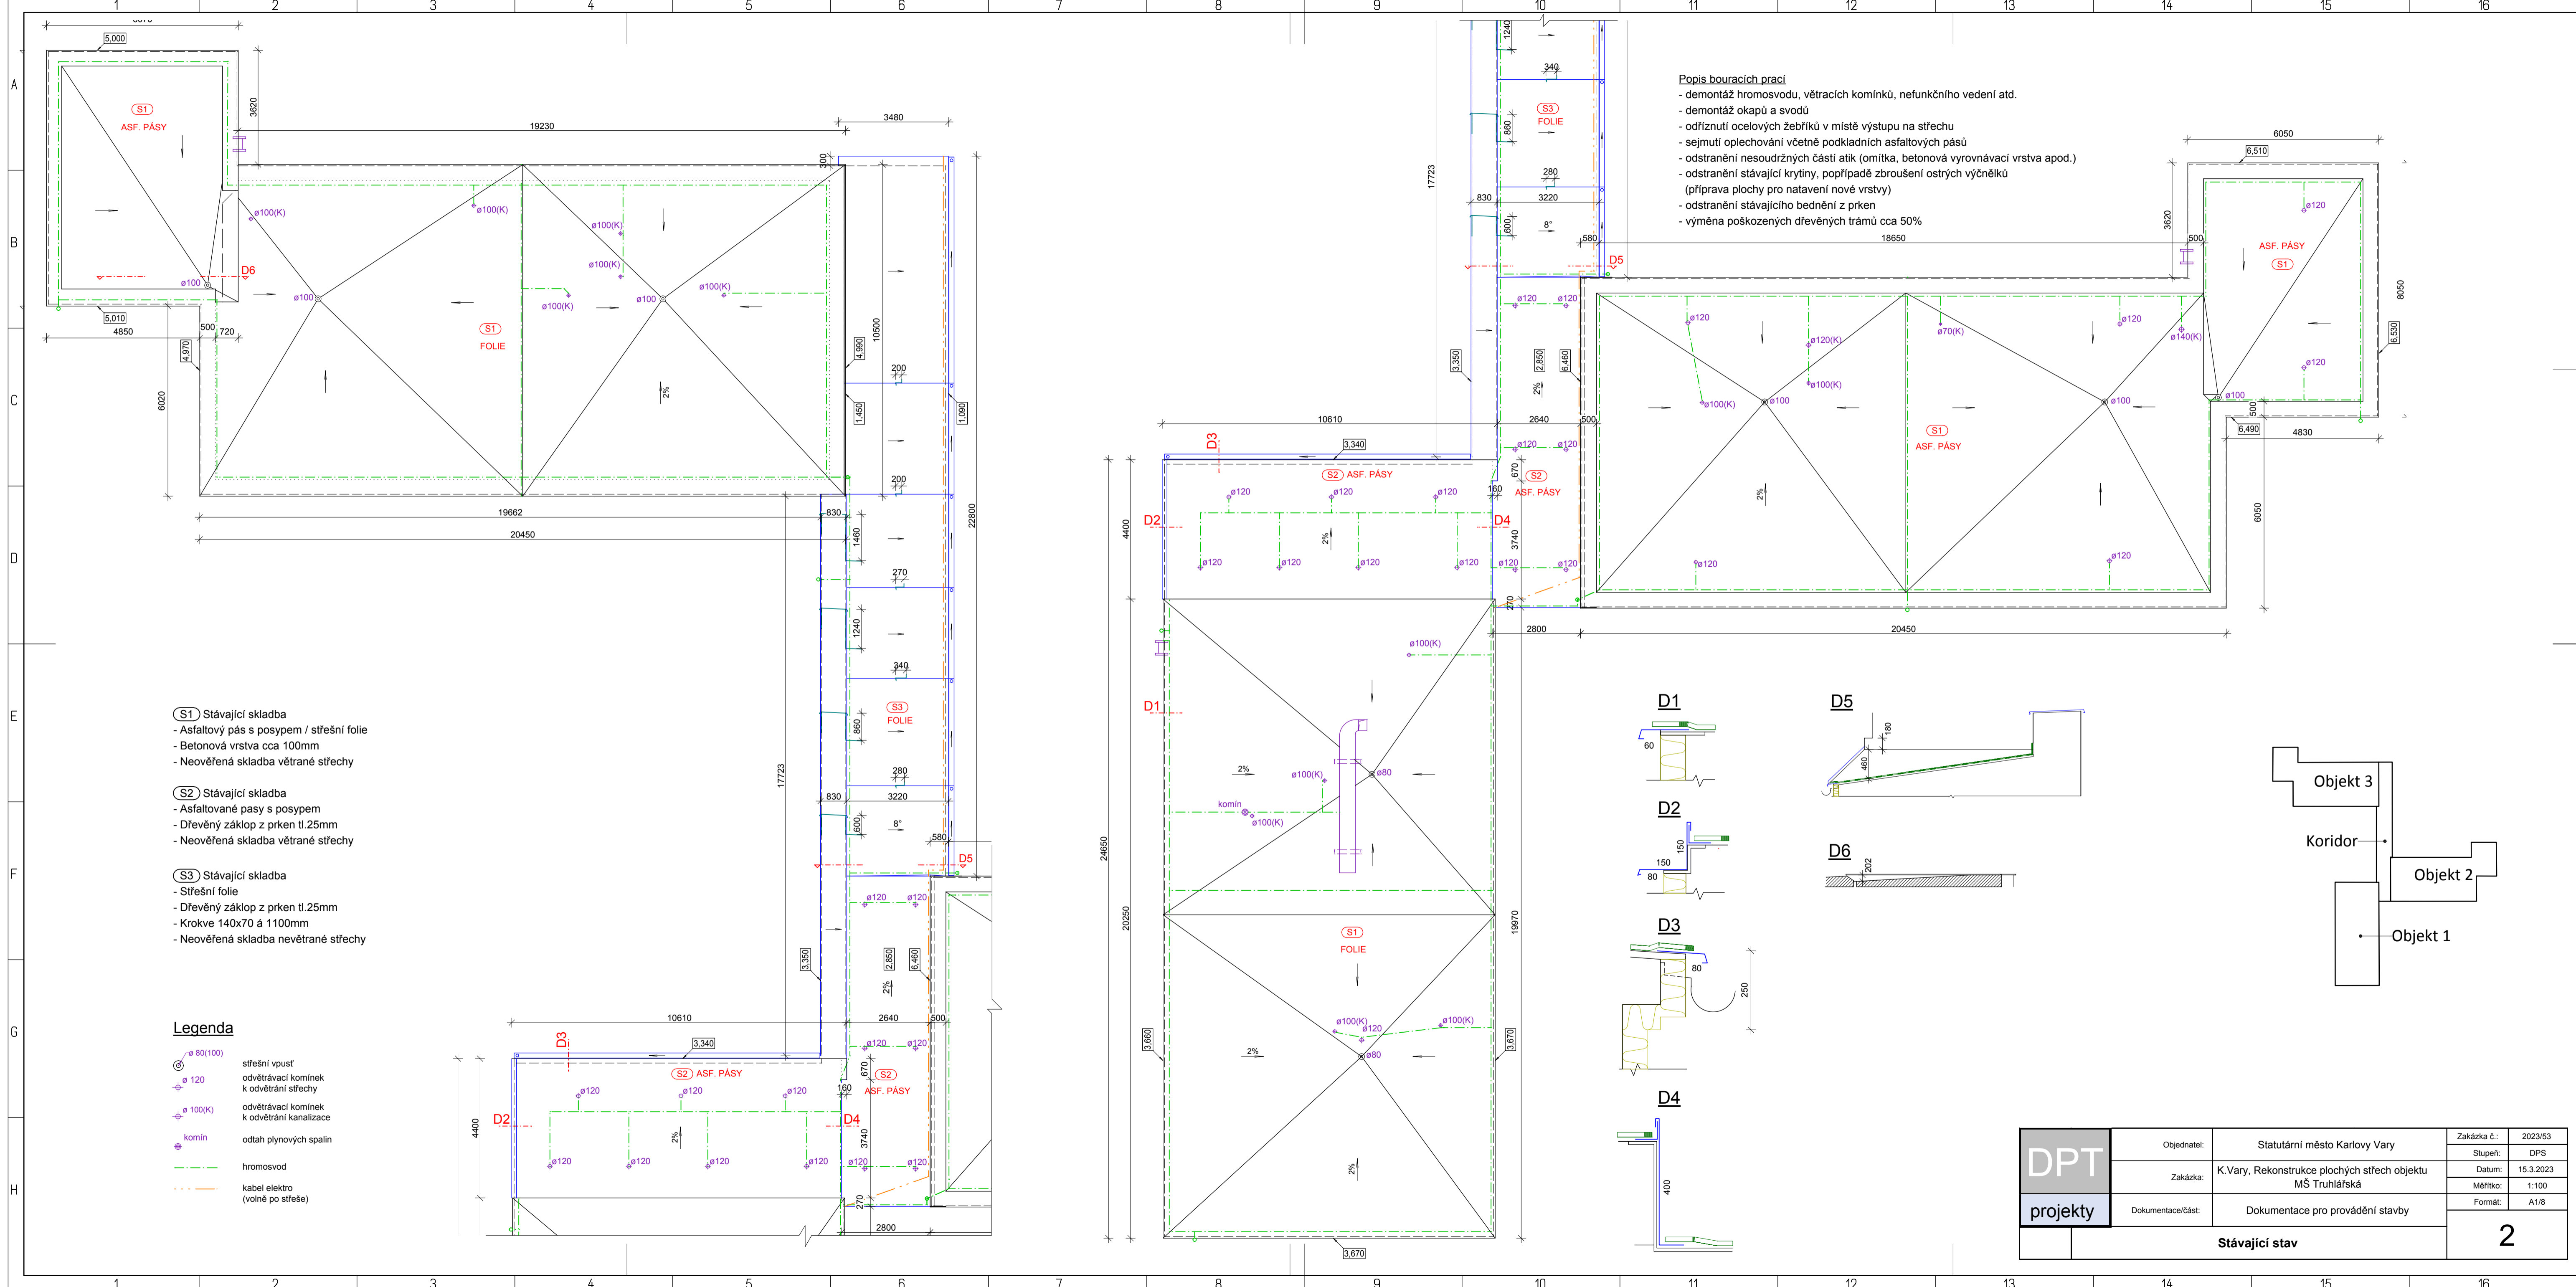
Popis bouracích prací

- demontáž hromosvodu, větracích komínků, nefunkčního vedení atd.
- demontáž okapů a svodů
- odříznutí ocelových žebříků v místě výstupu na střechu
- sejmutí oplechování včetně podkladních asfaltových pásů
- odstranění nesoudržných částí atik (omítka, betonová vyrovnávací vrstva apod.)
- odstranění stávající krytiny, popřípadě zbroušení ostrých výčnělků (příprava plochy pro natažení nové vrstvy)
- odstranění stávajícího bednění z prken
- výměna poškozených dřevěných trámů cca 50%

- (S1) Stávající skladba**
- Asfaltový pás s posypem / střešní folie
 - Betonová vrstva cca 100mm
 - Neověřená skladba větrané střechy
- (S2) Stávající skladba**
- Asfaltované pásy s posypem
 - Dřevěný základ z prken tl.25mm
 - Neověřená skladba větrané střechy
- (S3) Stávající skladba**
- Střešní folie
 - Dřevěný základ z prken tl.25mm
 - Krokve 140x70 a 1100mm
 - Neověřená skladba nevětrané střechy
