VYPRACOVAL: ING. VOKURKA, ING. SKALIČKA		AV ProENVI, s.r.o.	
INVESTOR:	KRAJ	KOLONKA 118/8	
LAZEŇ. LESY KARLOVY VARY		KARLOVARSKÝ	
AKCE:		PRAHA 6 – LYSOLAJE	
MVN OVČÍ RYBNÍK – REKONSTRUKCE		DATUM:	08/2023
		STUPEŇ:	DUSP/DPS
PŘÍLOHA: SO 2 – ODPADNÍ KORYTO	MĚŘITKO: 1:50	Č.PŘÍLOHY:	D.7b
		FORMÁT:	3xA4

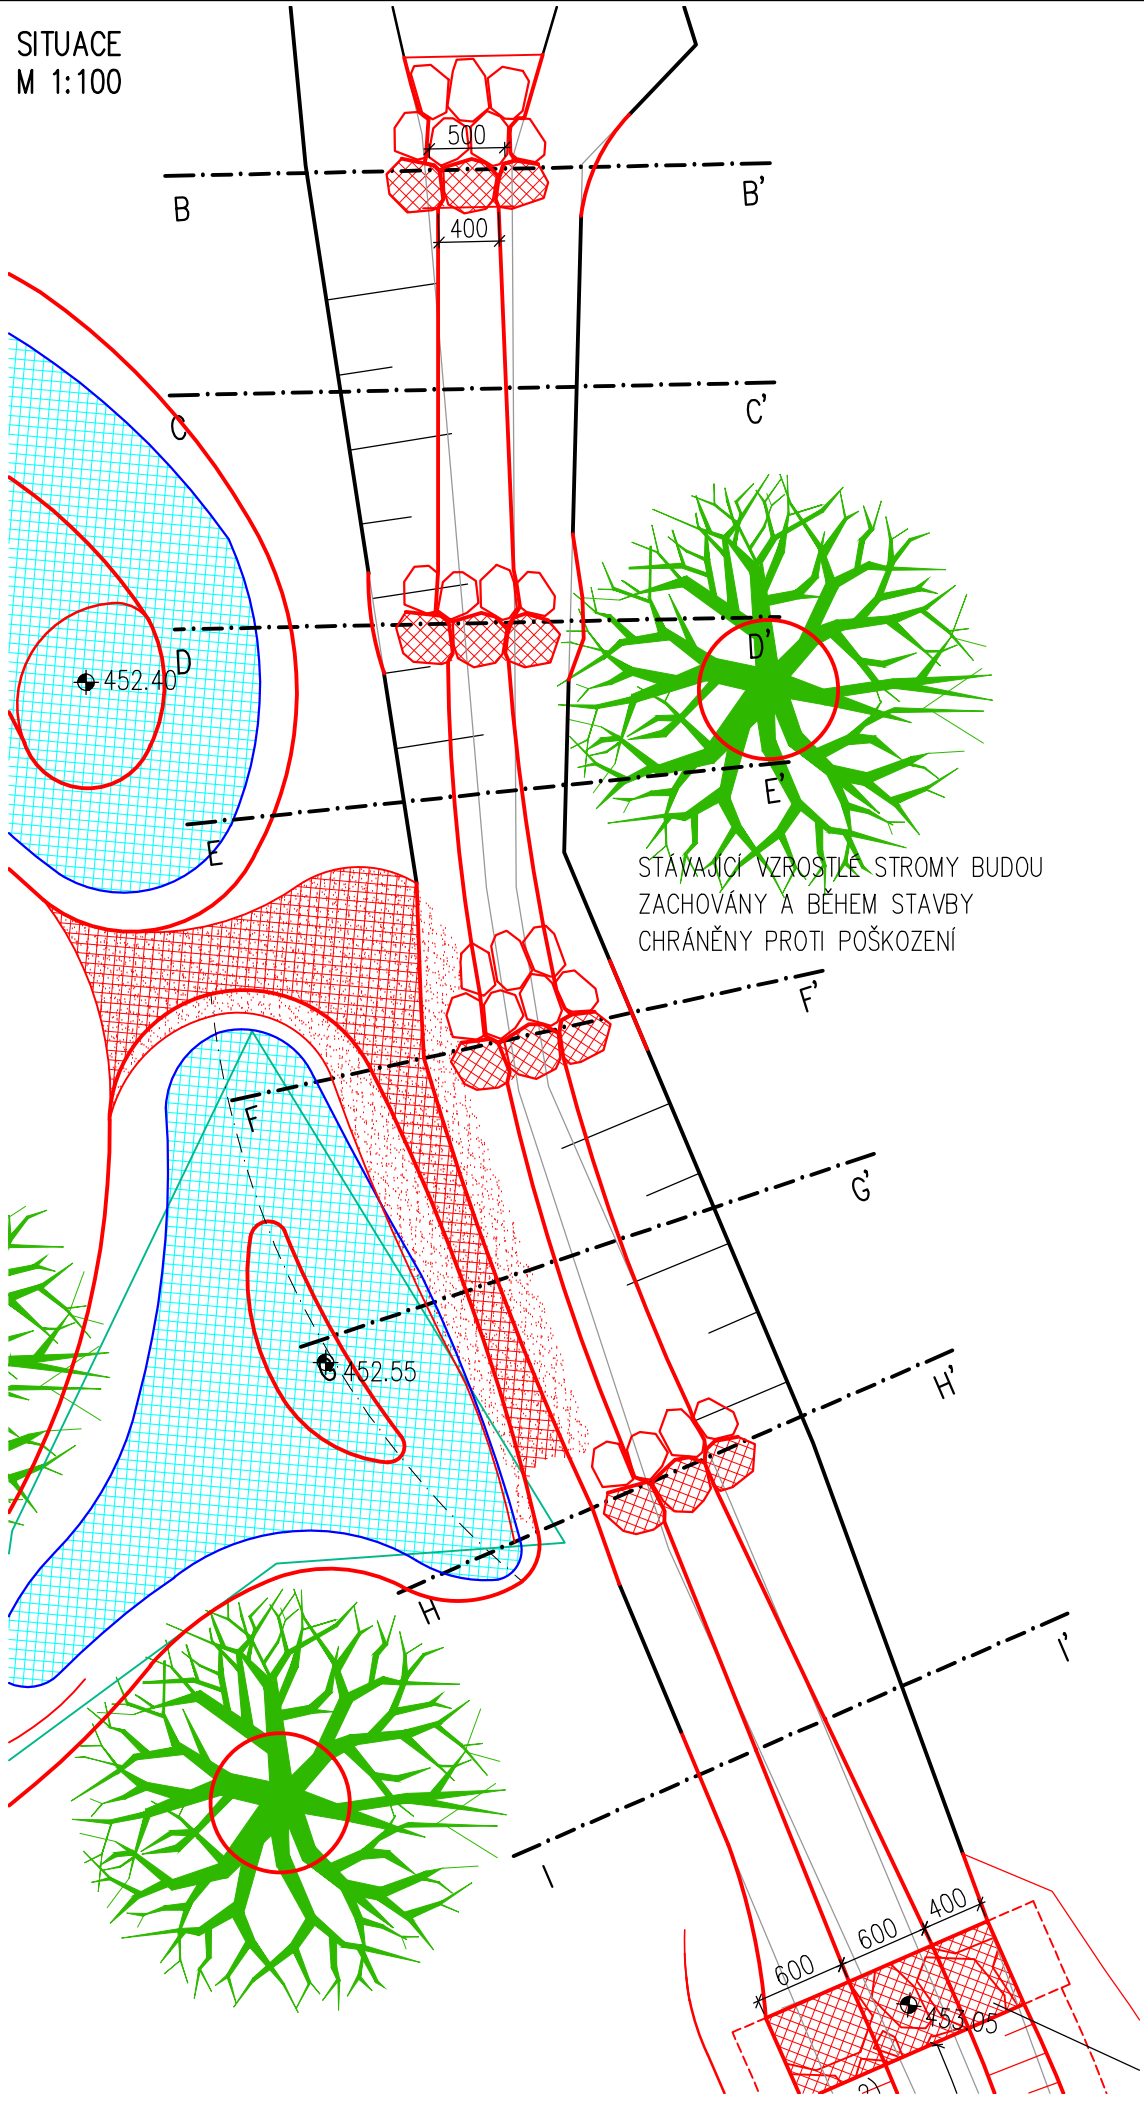
SITUACE  
M 1:100

STÁVAJÍCÍ VZROSTLÉ STROMY BUDOU  
ZACHOVÁNY A BĚHEM STAVBY  
CHRÁNĚNY PROTI POŠKOZENÍ
