# REVITALIZACE ULICE KOLMÉ

Zadání pro architektonickou studii

# TECHNICKÝ PODKLAD, v působnosti MM - ORI, pro sestavení Zadání studie/návrh stavby

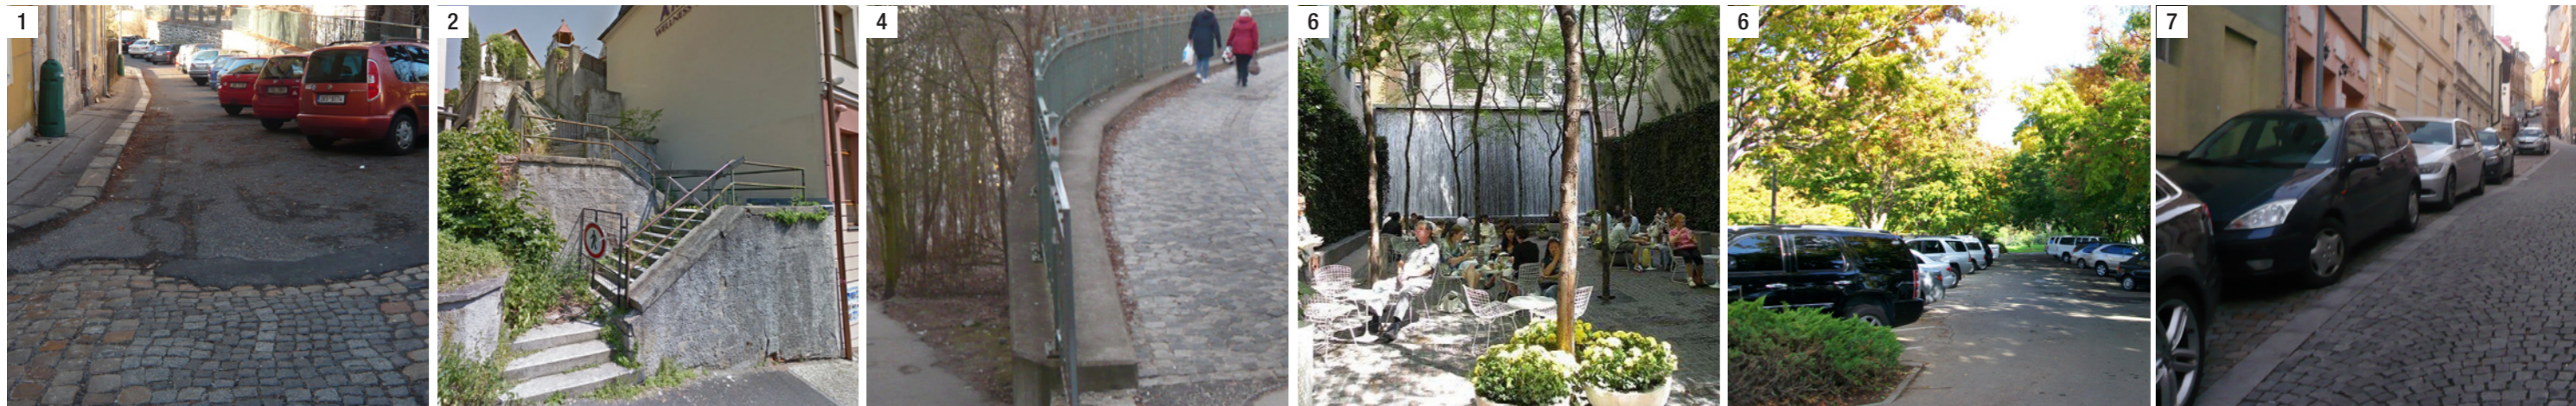
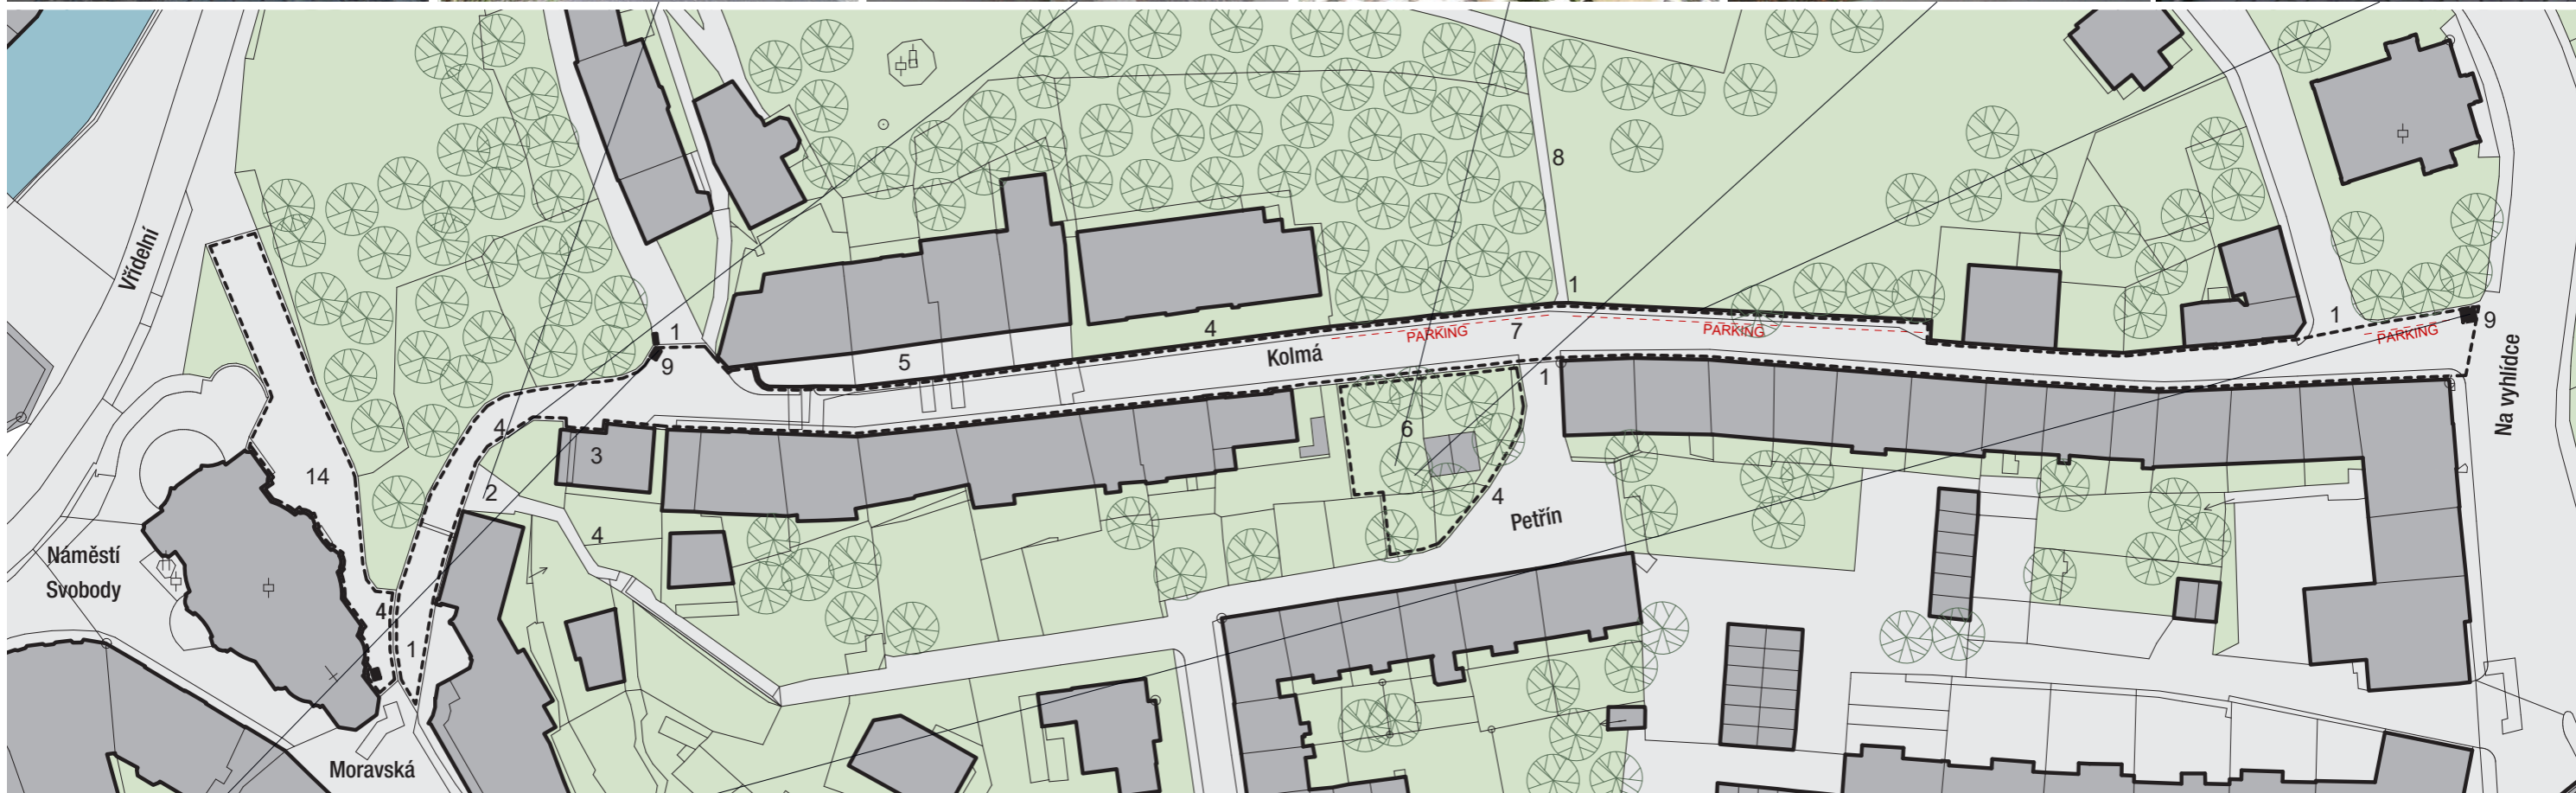
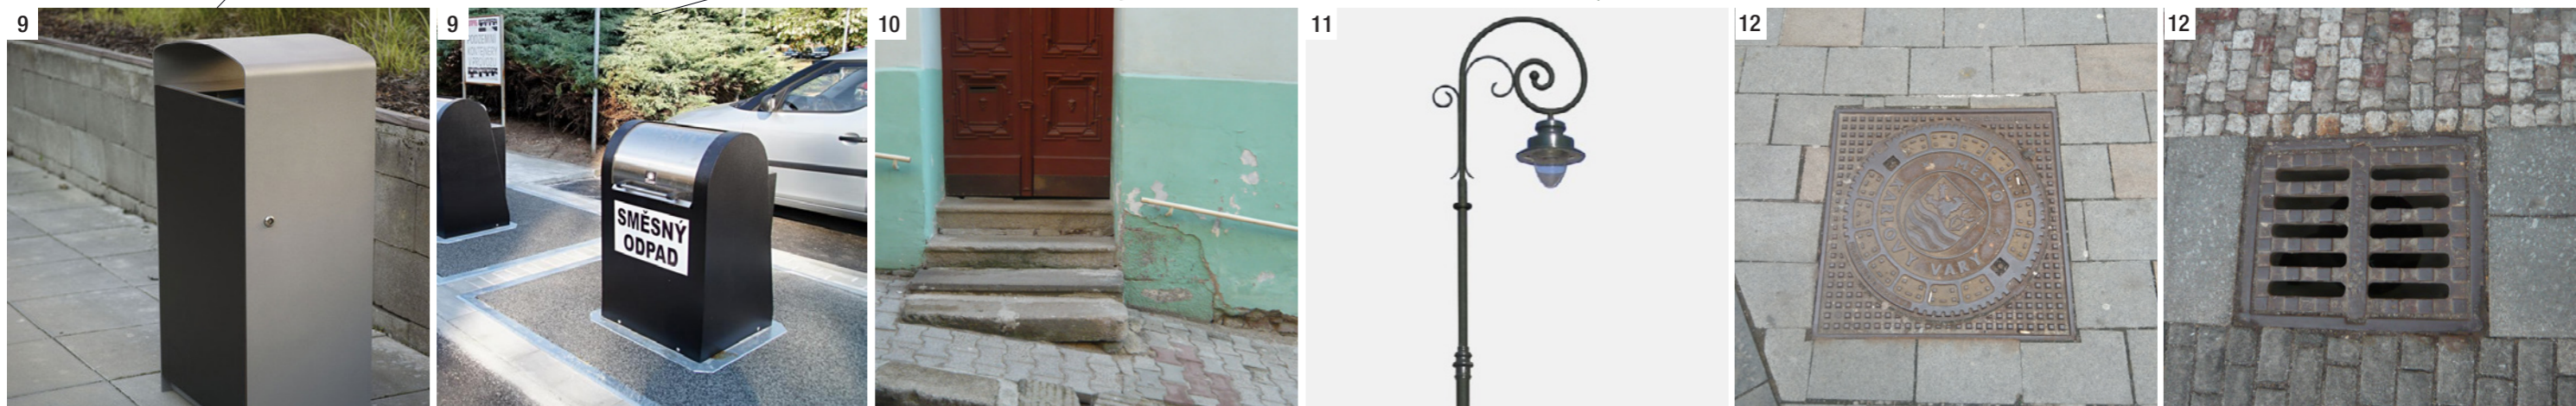
# POŽADAVKY KAM KV° PRO REKONSTRUKCI ULICE

- — Vymezení řešených prostorů
- 1 Řešit návaznosti na okolní ulice - nastavený princip bude v budoucnu zohledněn při jejich rekonstrukci. Využít již hotového projektu na rekonstrukci předprostoru kostela svaté Máří Magdaleny a navázat na již dané principy - materiál, řešení etailů, kladečský plán, ....

- 2 Veřejné schodiště - již v procesu návrhu opravy. Zkoordinovat tento návrh s návrhem rekonstrukce ulice.
- 3 Navrhnout námět na využití pozemku, který je dnes využit pouze pro transformační stanici. navrhujeme jednání s majitelem pozemku ENERGO majetek, a.s.

- 4 Stávající opěrné stěny - provést revizi technického stavu a podle potřeby navrhnout jejich opravu
- 5 Předprostory hotelových zařízení (cca 243 m2), byť v soukromém vlastnictví zahrnout do studie, neboť jsou součástí společného prostoru s rekonstruovanou vozovkou a chodníkem. Studie definuje principy, které bude město vyžadovat při jednání se soukromými vlastníky v době rekonstrukce těchto prostor.

- 6 V současnosti nevyužitá zelená plocha s potenciálem zhodnocení výstavbou. Doporučujeme zvážit ve studii prozatímní využití jako parkovací plochy pro odlehčení parkování na samotné ulici, případně plochu využít jako malý park.

- 7 Parkování orientovat ve vyznačeném území podél severního okraje ulice. - Využít rozšíření ulice a fakt, že zde mají objekty svůj soukromý předprostor. Chodník v ulici vymežit na jižní okraji. Parkovací stání vymežit rozdílnou barvou dlažby, nikoliv nátěrem nebo jiným materiálem. Na jižní straně od vozovky obrubníkem oddělený oddělený chodník zajistí volný předprostor před objekty.

- 8 Pěší stezku do sadů Jena de Carro zahrnout do studie.
- 9 Odpadkové koše na směsný a tříděný odpad ve veřejném prostoru řešit prvky kultivovaného designu. V ústí k ulici Na Vyhlídce konsolidovat řadu maloobjemových košů do jednoho velkoobjemového kontejneru a zvážit jeho podzemní variantu, nebo zakomponování do oplocení, zeleně, apod.

- 10 Řešení vstupů do objektů je nutno zahrnout do návrhu rekonstrukce ulice, aby byla zajištěna jejich návaznost na nové chodníky. Důležitým prvkem v ulici je zábradlí dnes upevněné na fasádách objektů. V návrhu nového zábradlí, pokud možno, setrvat s tímto druhem upevnění.

- 11 Design veřejného osvětlení sjednotit jak pro fasádní tak pro stožárovou variantu. Pro tuto potřebu v historické části města se nabízí např. svítidlo PECHLÁT 33, které je již nyní často používané ve veřejných prostranstvích Karlových Varů včetně ulice Moravské. Svítidlo se dodává jako stožárová varianta, doporučujeme jednat s dodavatelem i o dodání fasádní varianty.

- 12 Odvodnění ulice doporučujeme řešit středovým žlabem s pravidelně rozmístěnými vpustěmi. Pro ostatní šachty použít poklopy se znakem města jako např. na ulici T. G. Masaryka.

- 13 Jako materiál vozovky a chodníku využít stávající kamennou dlažbu v horní polovině ulice a novou doplnit ve stejném materiálu. V návrhu je třeba materiály maximálně sjednotit.

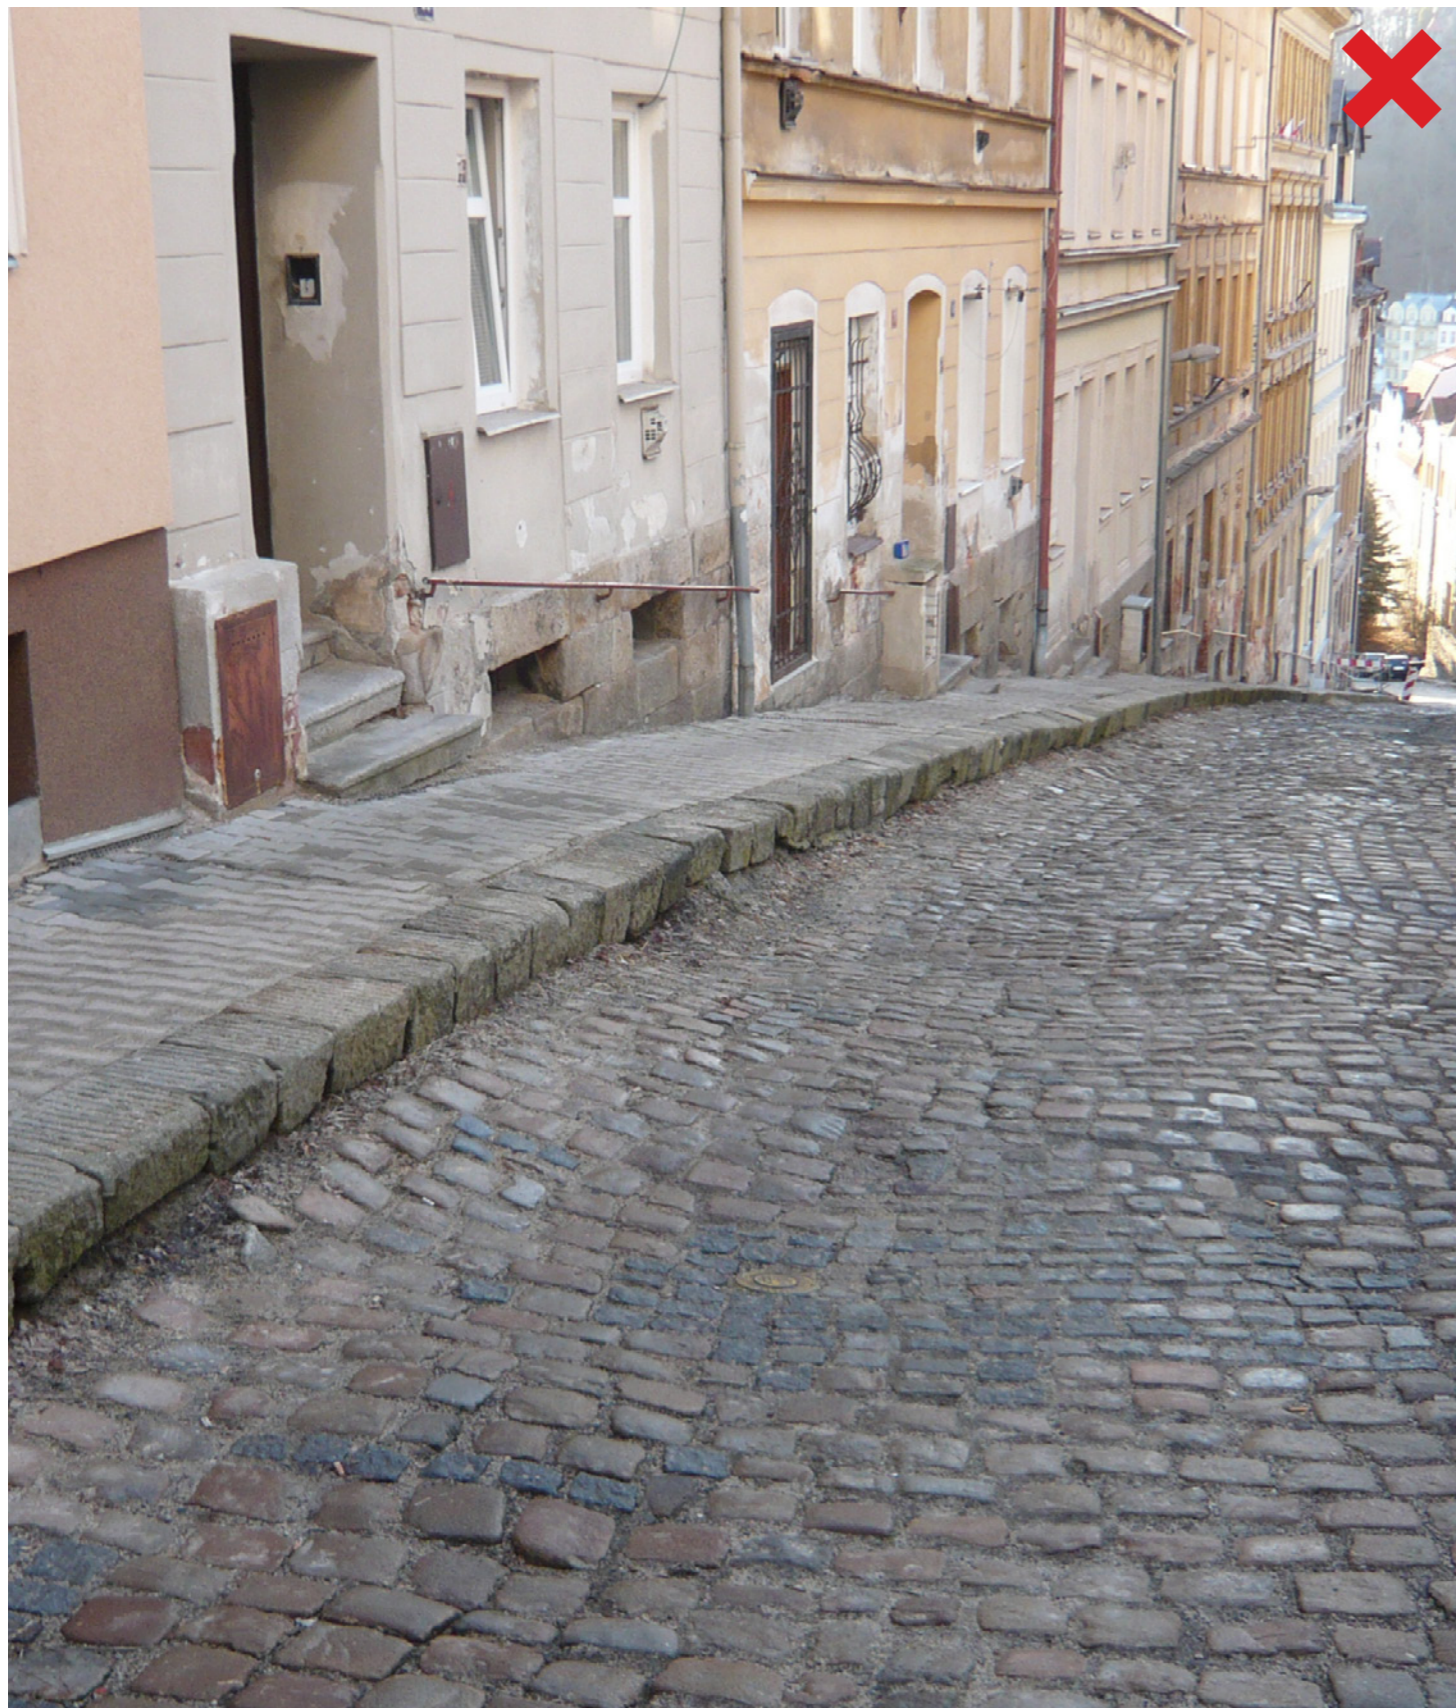
Obr. 1 Nevhovující uliční profil s příliš vysokým chodníkem, materiálová nejednotnost, domovní vstupy nenačuzující na chodník  
Obrubník řešit max. 100mm vysoký, sjednotit materiály - výchozím bude stávající kamenná dlažba vozovky.

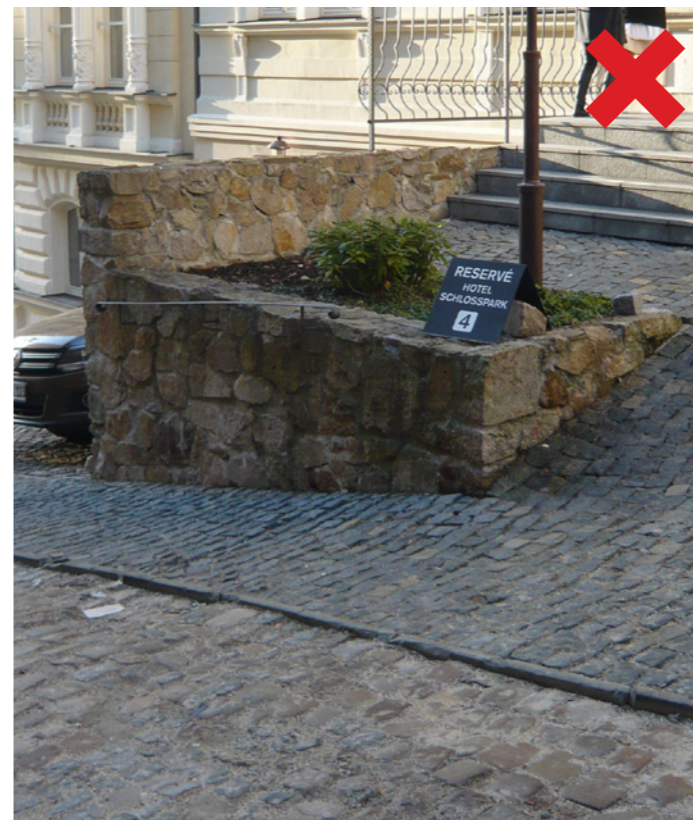
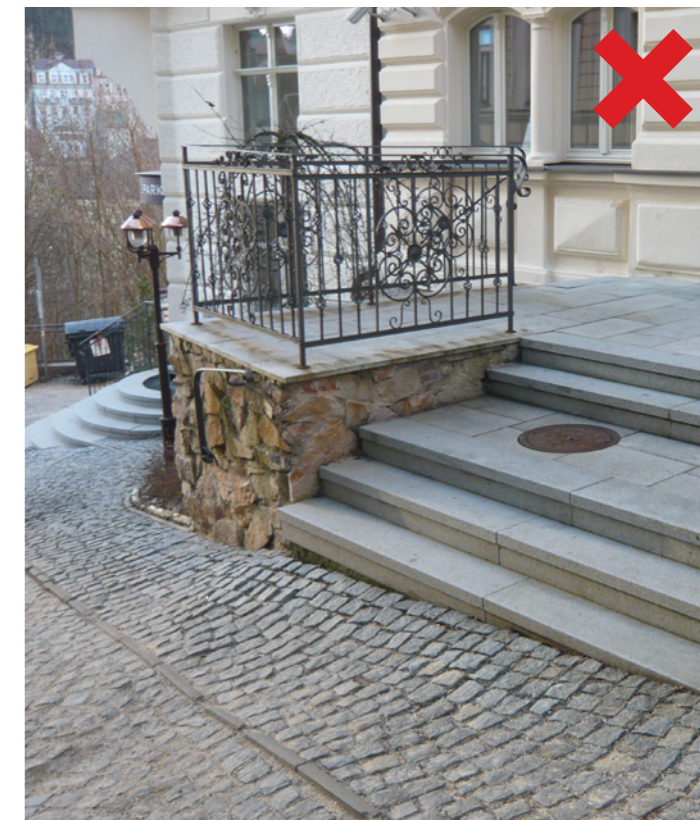
Obr. 2 a 3 Materiálová nejednotnost a neprovázanost předprostoru hotelu se zbytkem ulice

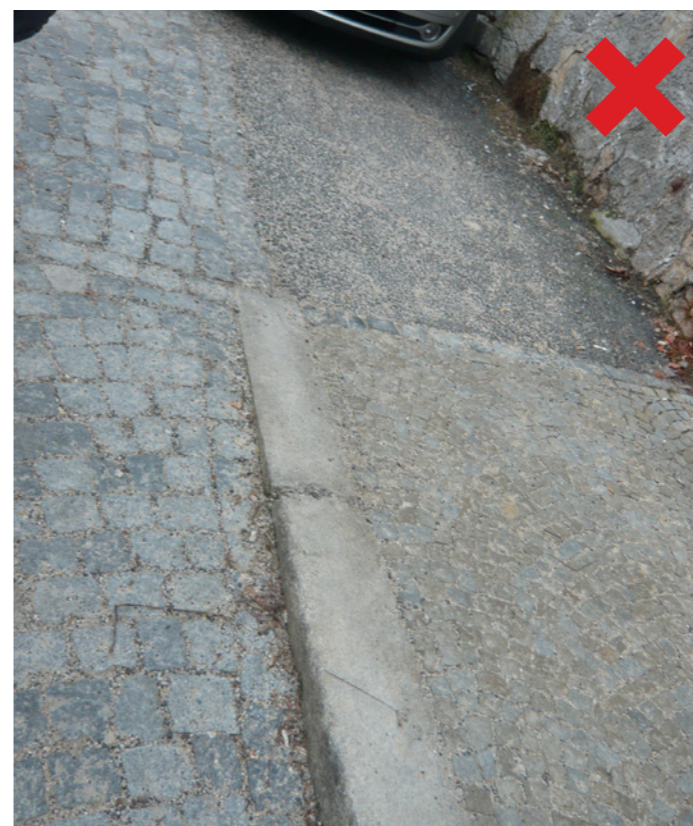
Obr. 4 Materiálová nejednotnost povrchů

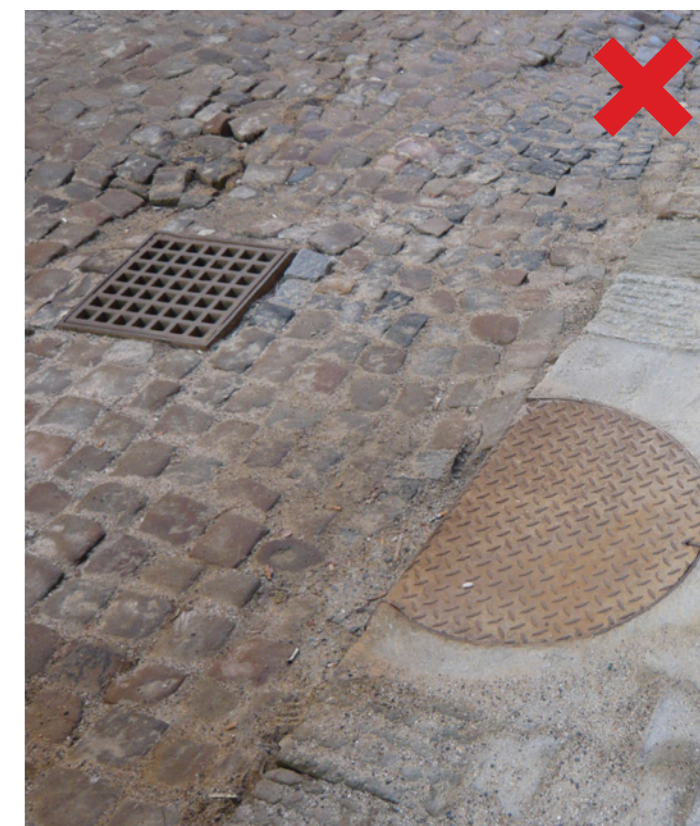
Obr. 5 Nejednotné řešení uličních vpustí  
Odvodnění řešit středovým žlabem a vpustí ve středu vozovky

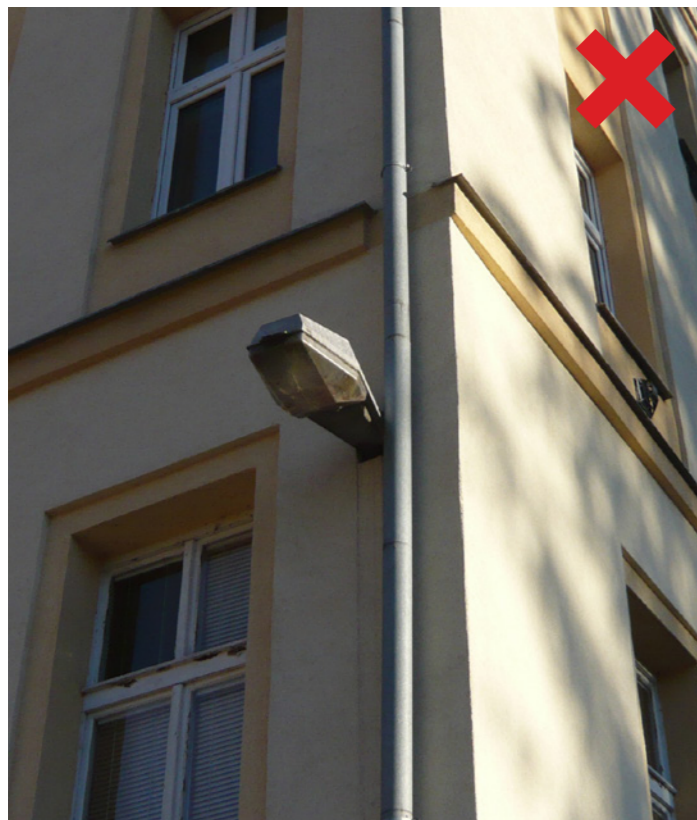
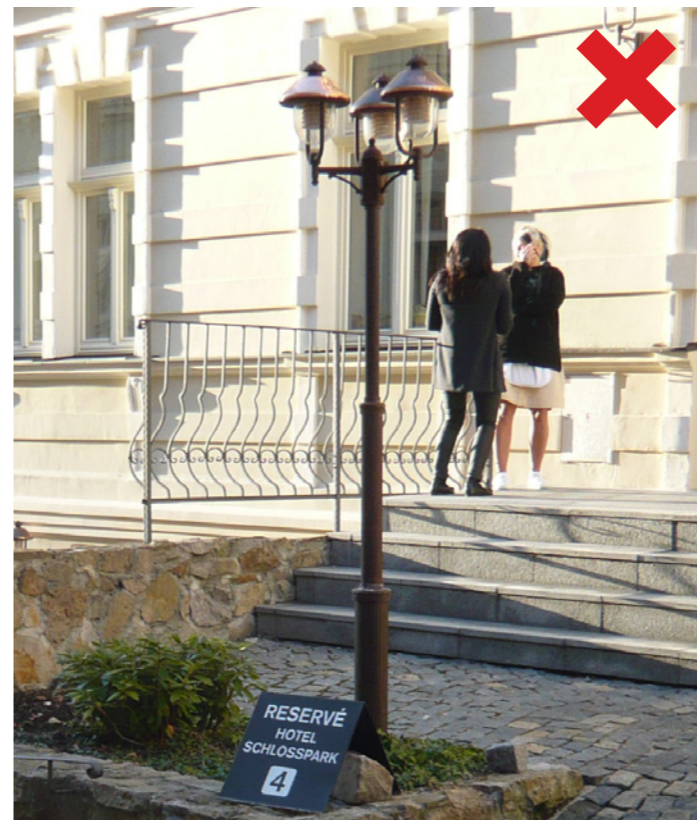
Obr. 6, 7 a 8 Nejednotné řešení veřejného osvětlení

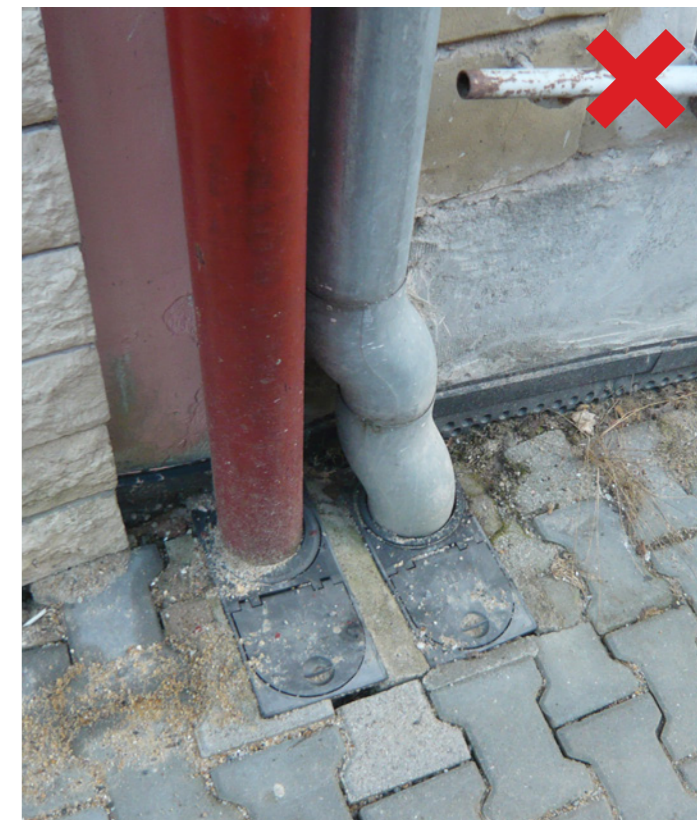
Obr. 9 Nejednotný a nevhodný detail okapního svodu

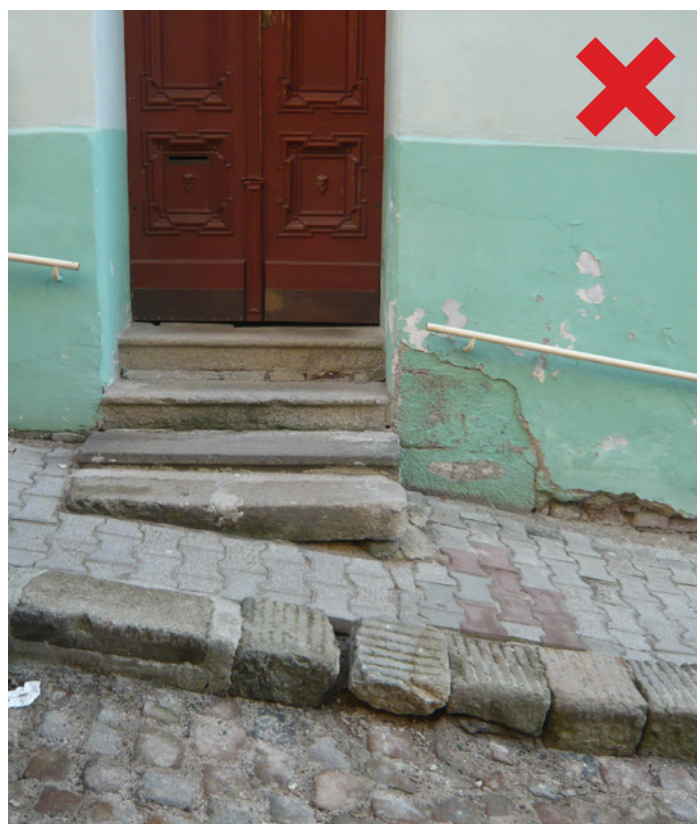
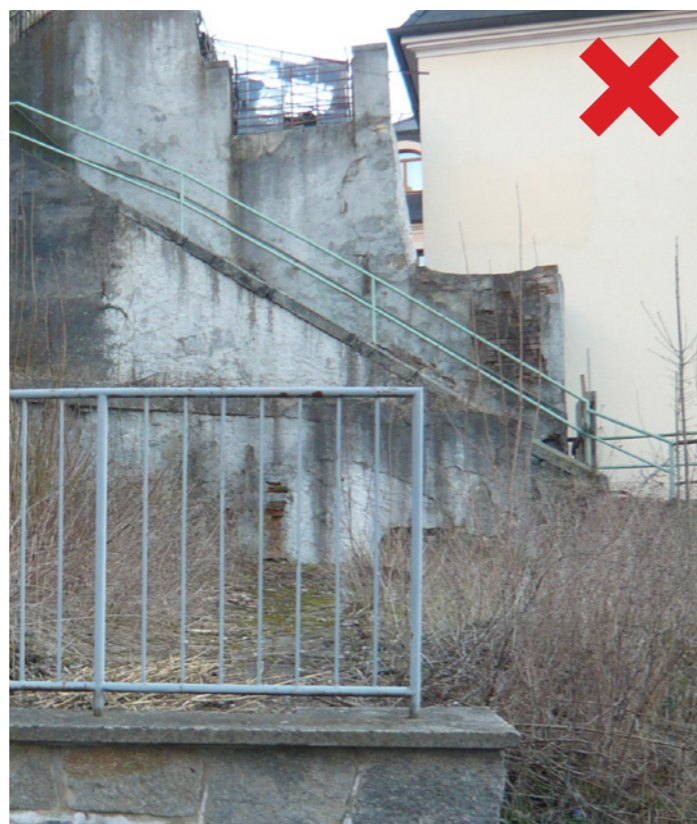
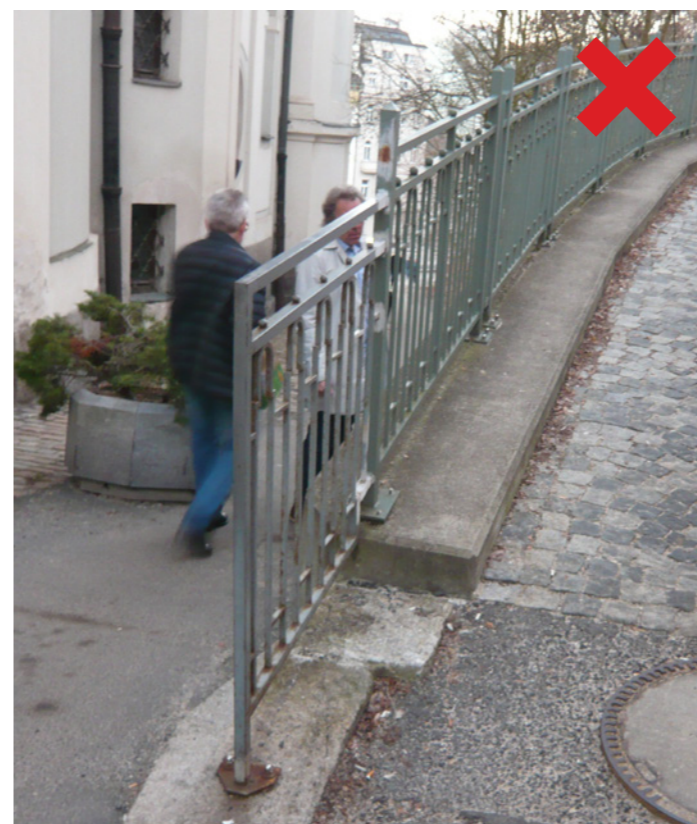
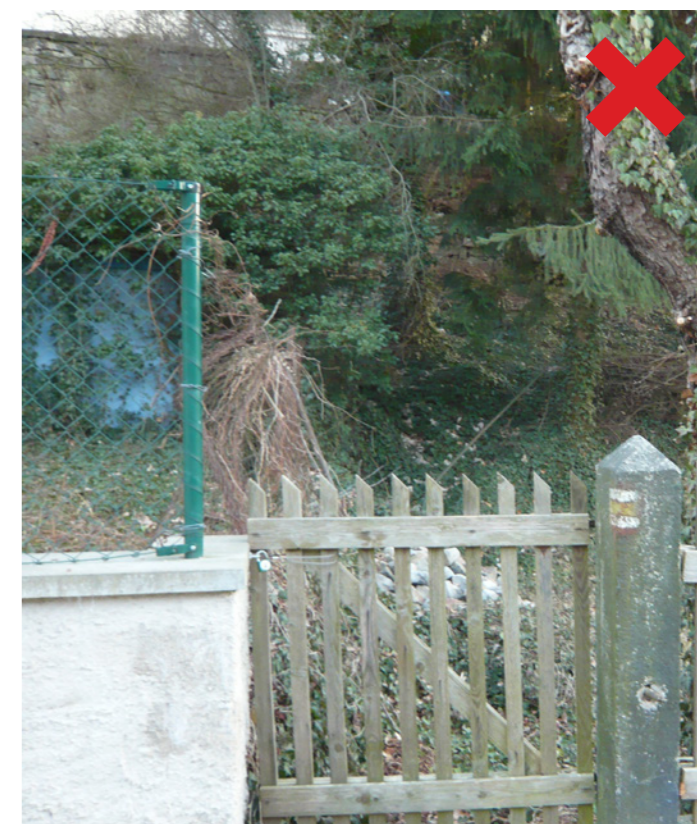
Obr. 10, 11, 12 a 13 Nevhodné řešení domovního vstupu, nejednotný design zábradlí a oplocení. V návrhu tyto prvky pokud možno zachovat a jejich design sjednotit.
