Vypracoval: ING. JAKUB RUDOLFSKÝ	Zodp. projektant: ING. JAN PROCHÁZKA	HP: ING. JAN PROCHÁZKA	Techn. kontrola: ING. JAN PROCHÁZKA	Zhotovitel: PONTIKA s.r.o. IČO 26342669 Sporovní 4 360 09 Karlovy Vary tel. 353 228 240 pontika@pontika.cz
podpis:	podpis:	podpis:	podpis:	
Objednatel: STATUTÁRNÍ MĚSTO KARLOVY VARY	Kraj: KARLOVARSKÝ	Č. zakázky: 2012-53		
Zakázka: REKONSTRUKCE PODCHODU POD ULICÍ U SPORITELNY				Datum: 01/2013
				Formát: A4
Název přílohy: PŘEHLEDNÝ VÝKRES				Mřížka: 1:100;50;10
Číslo přílohy: 3				Stupeň PD: TP
				Číslo přílohy: 3

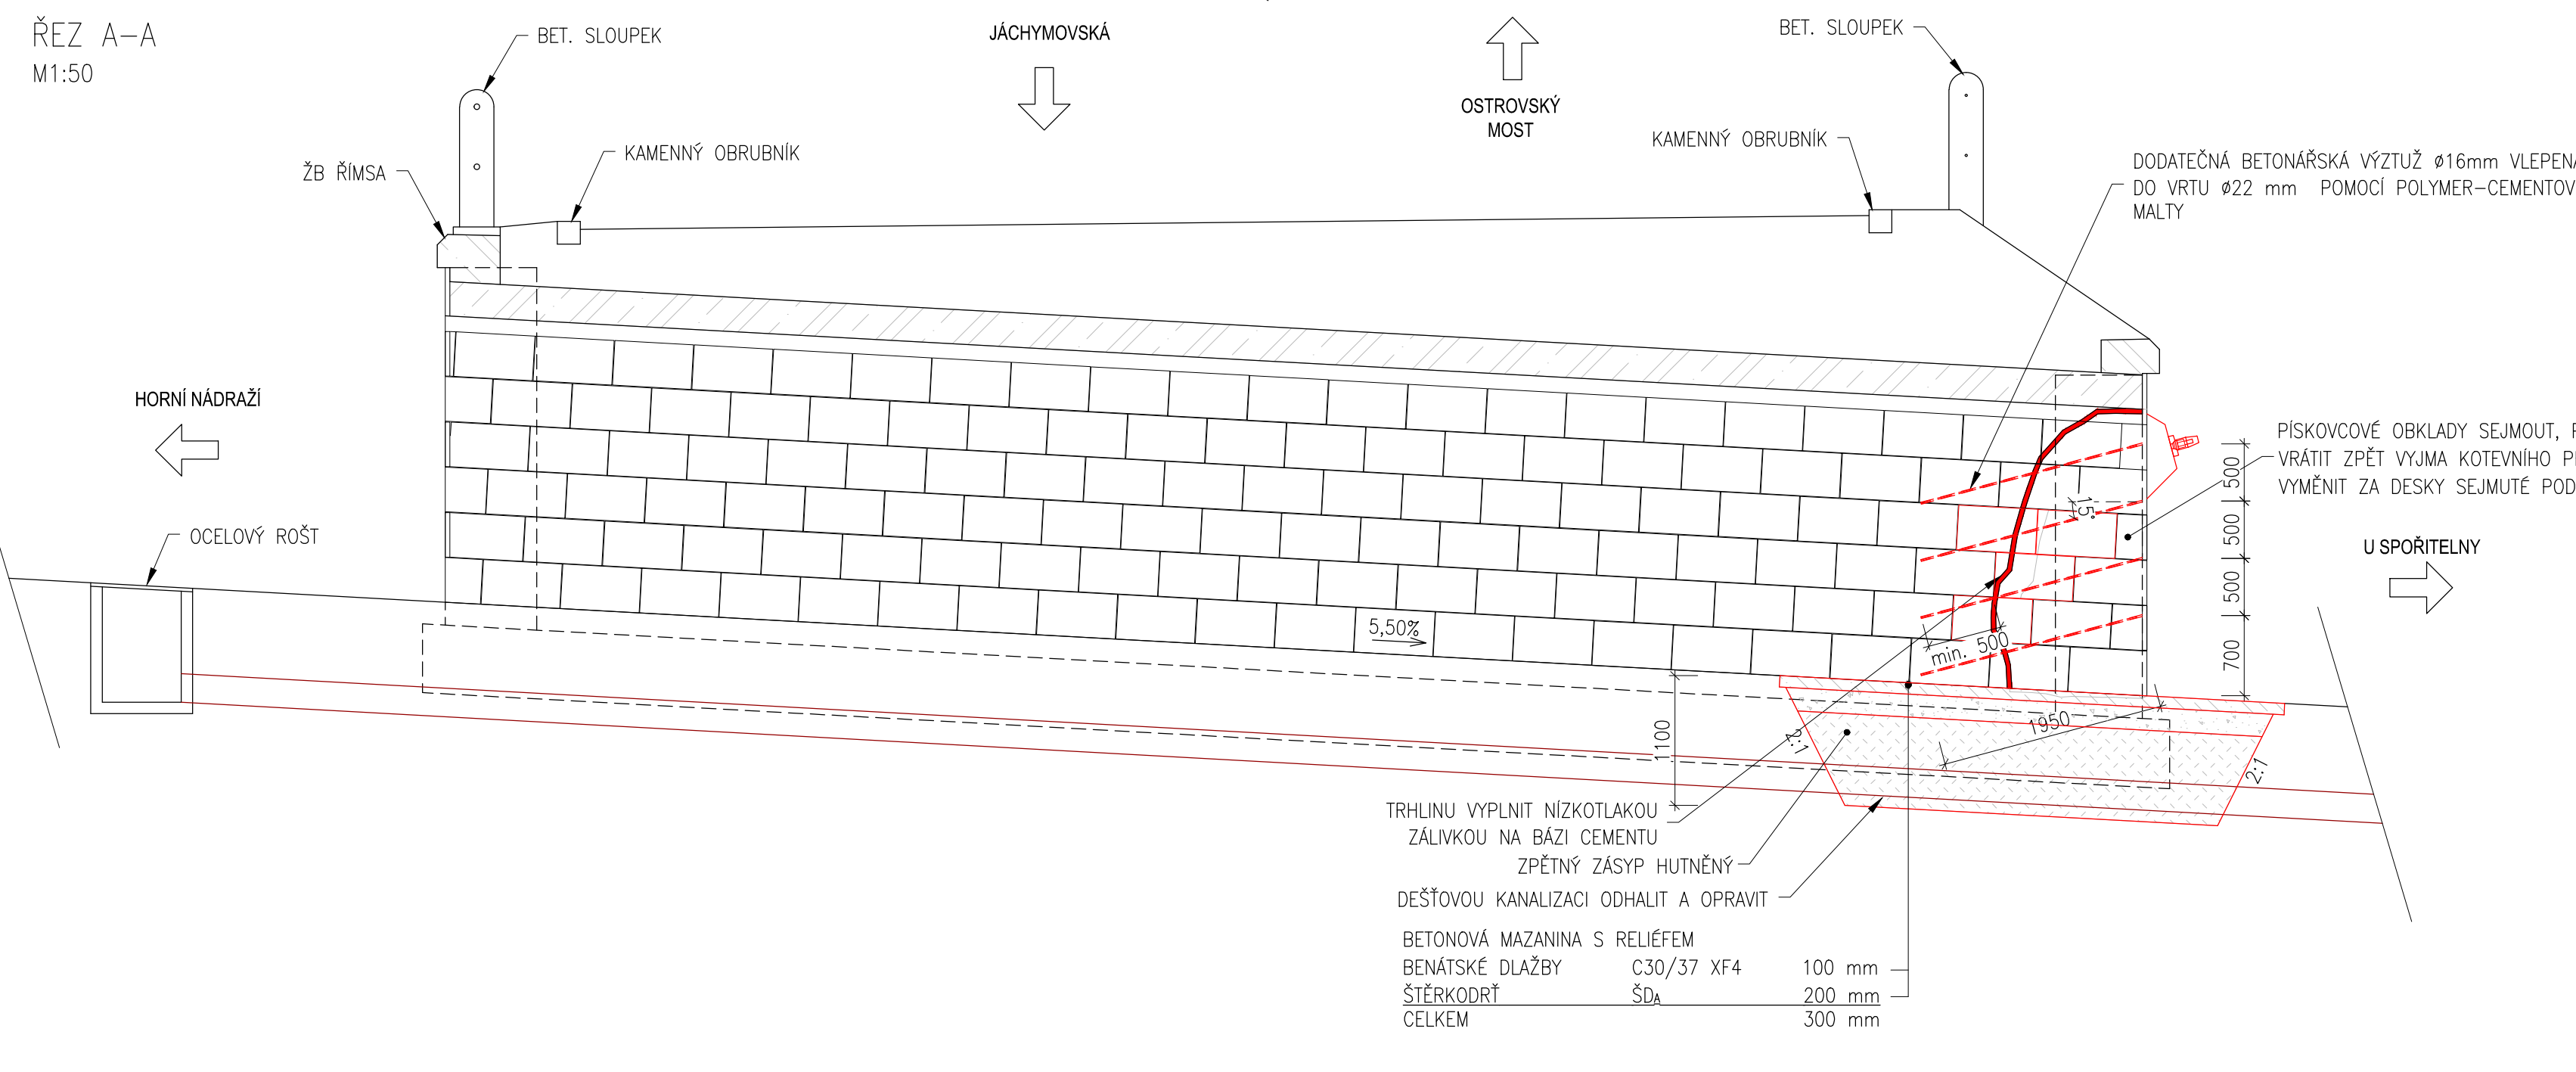
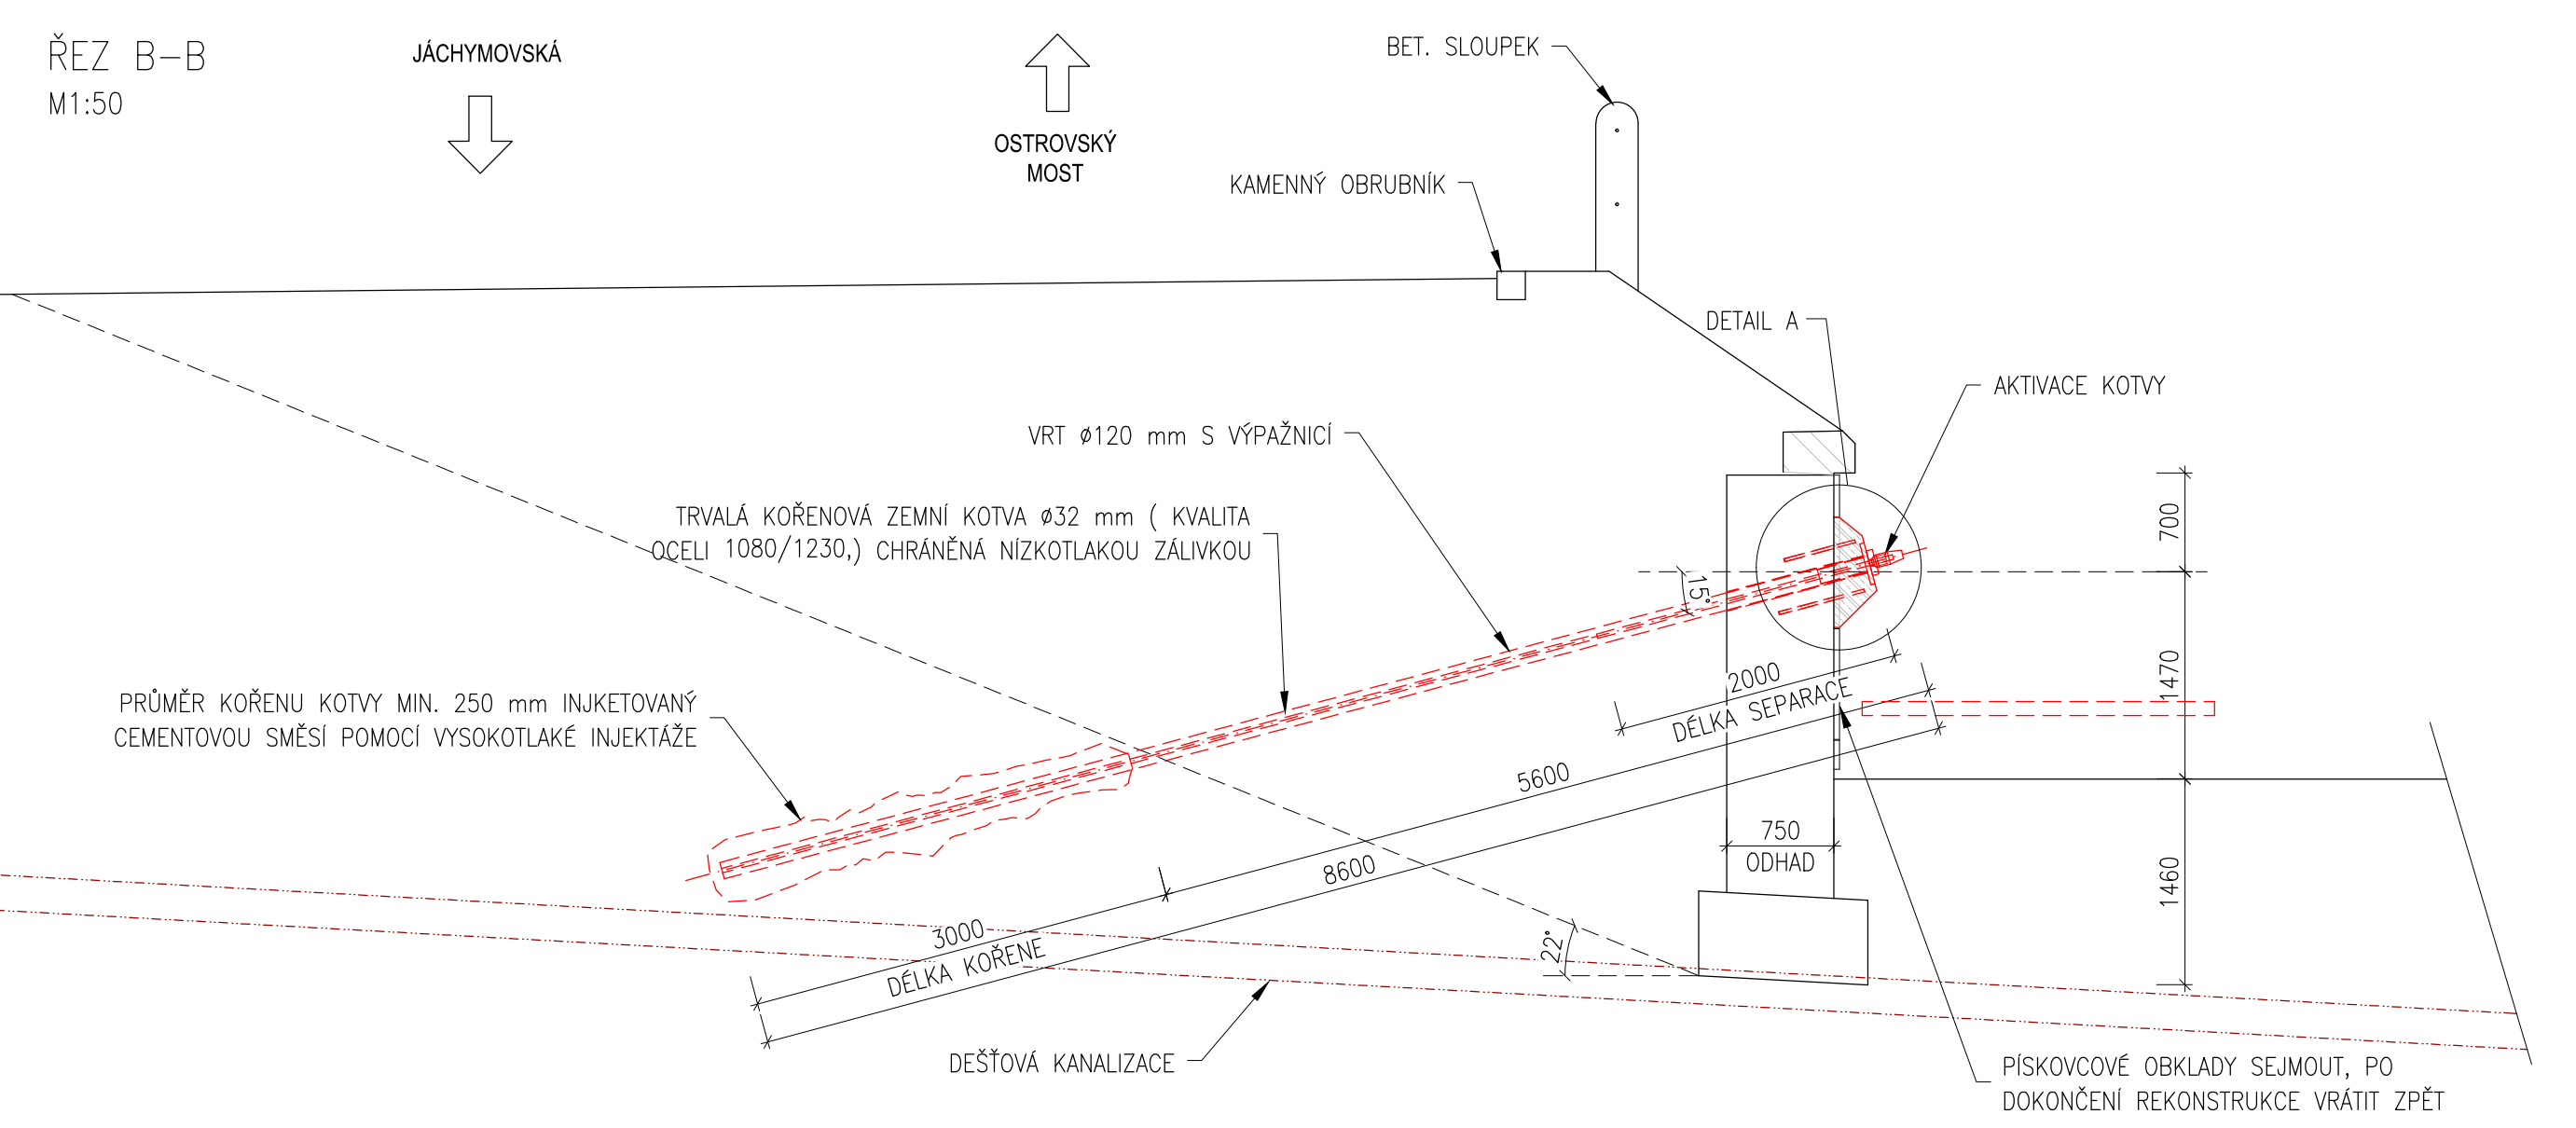
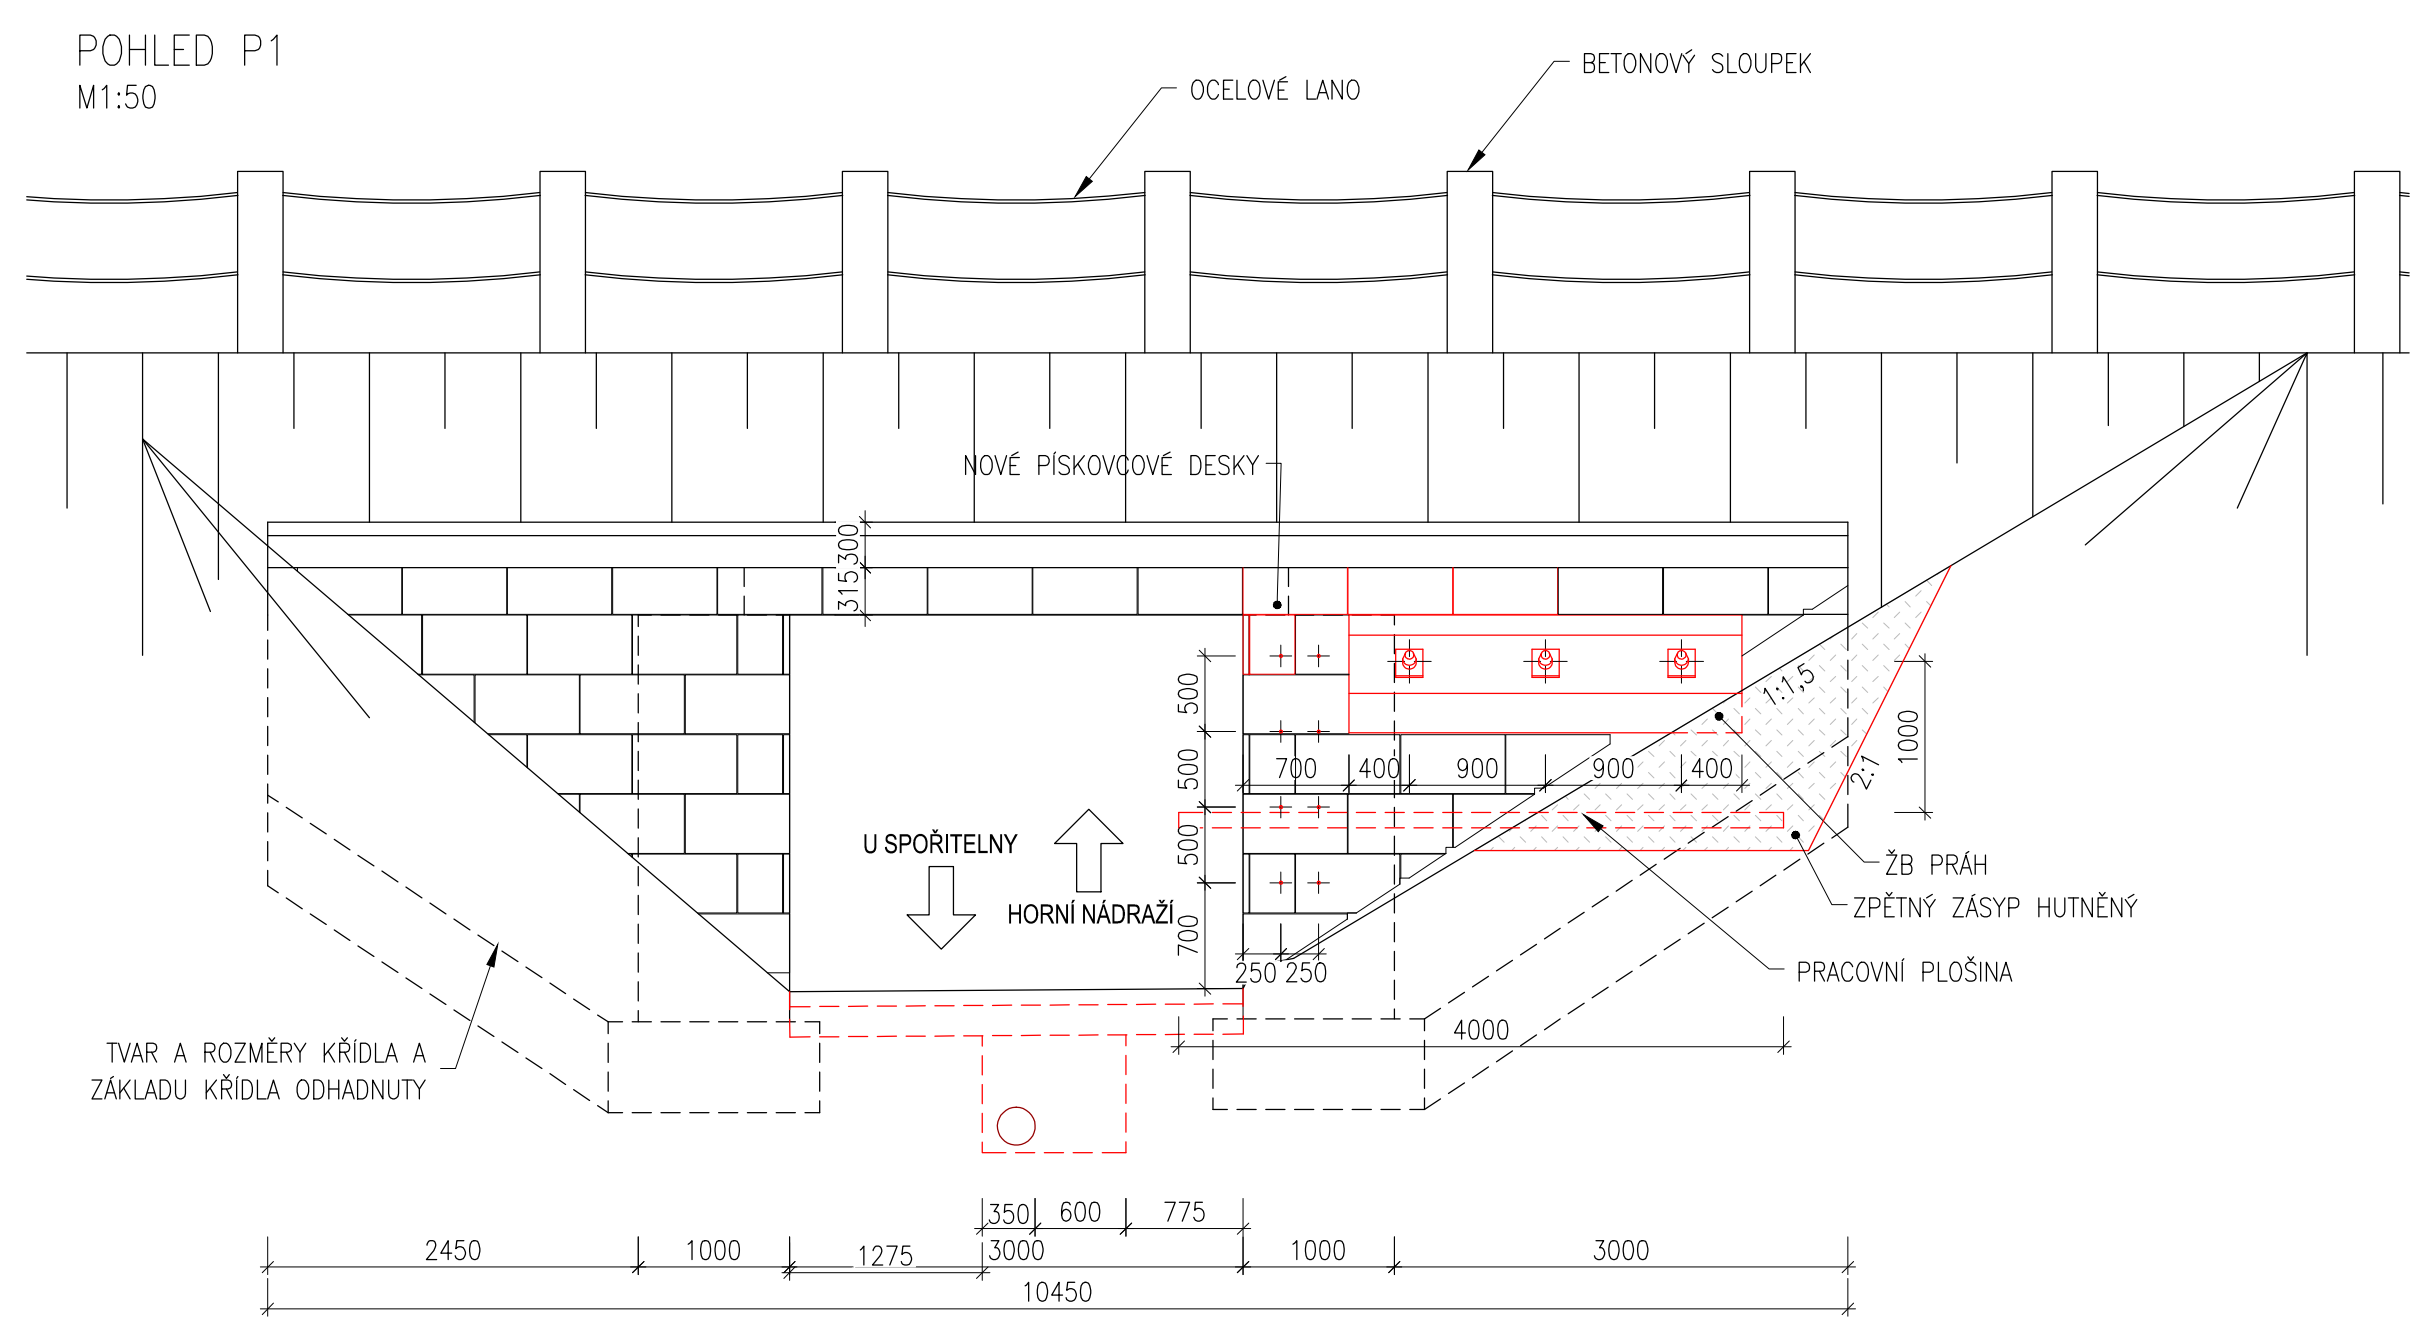
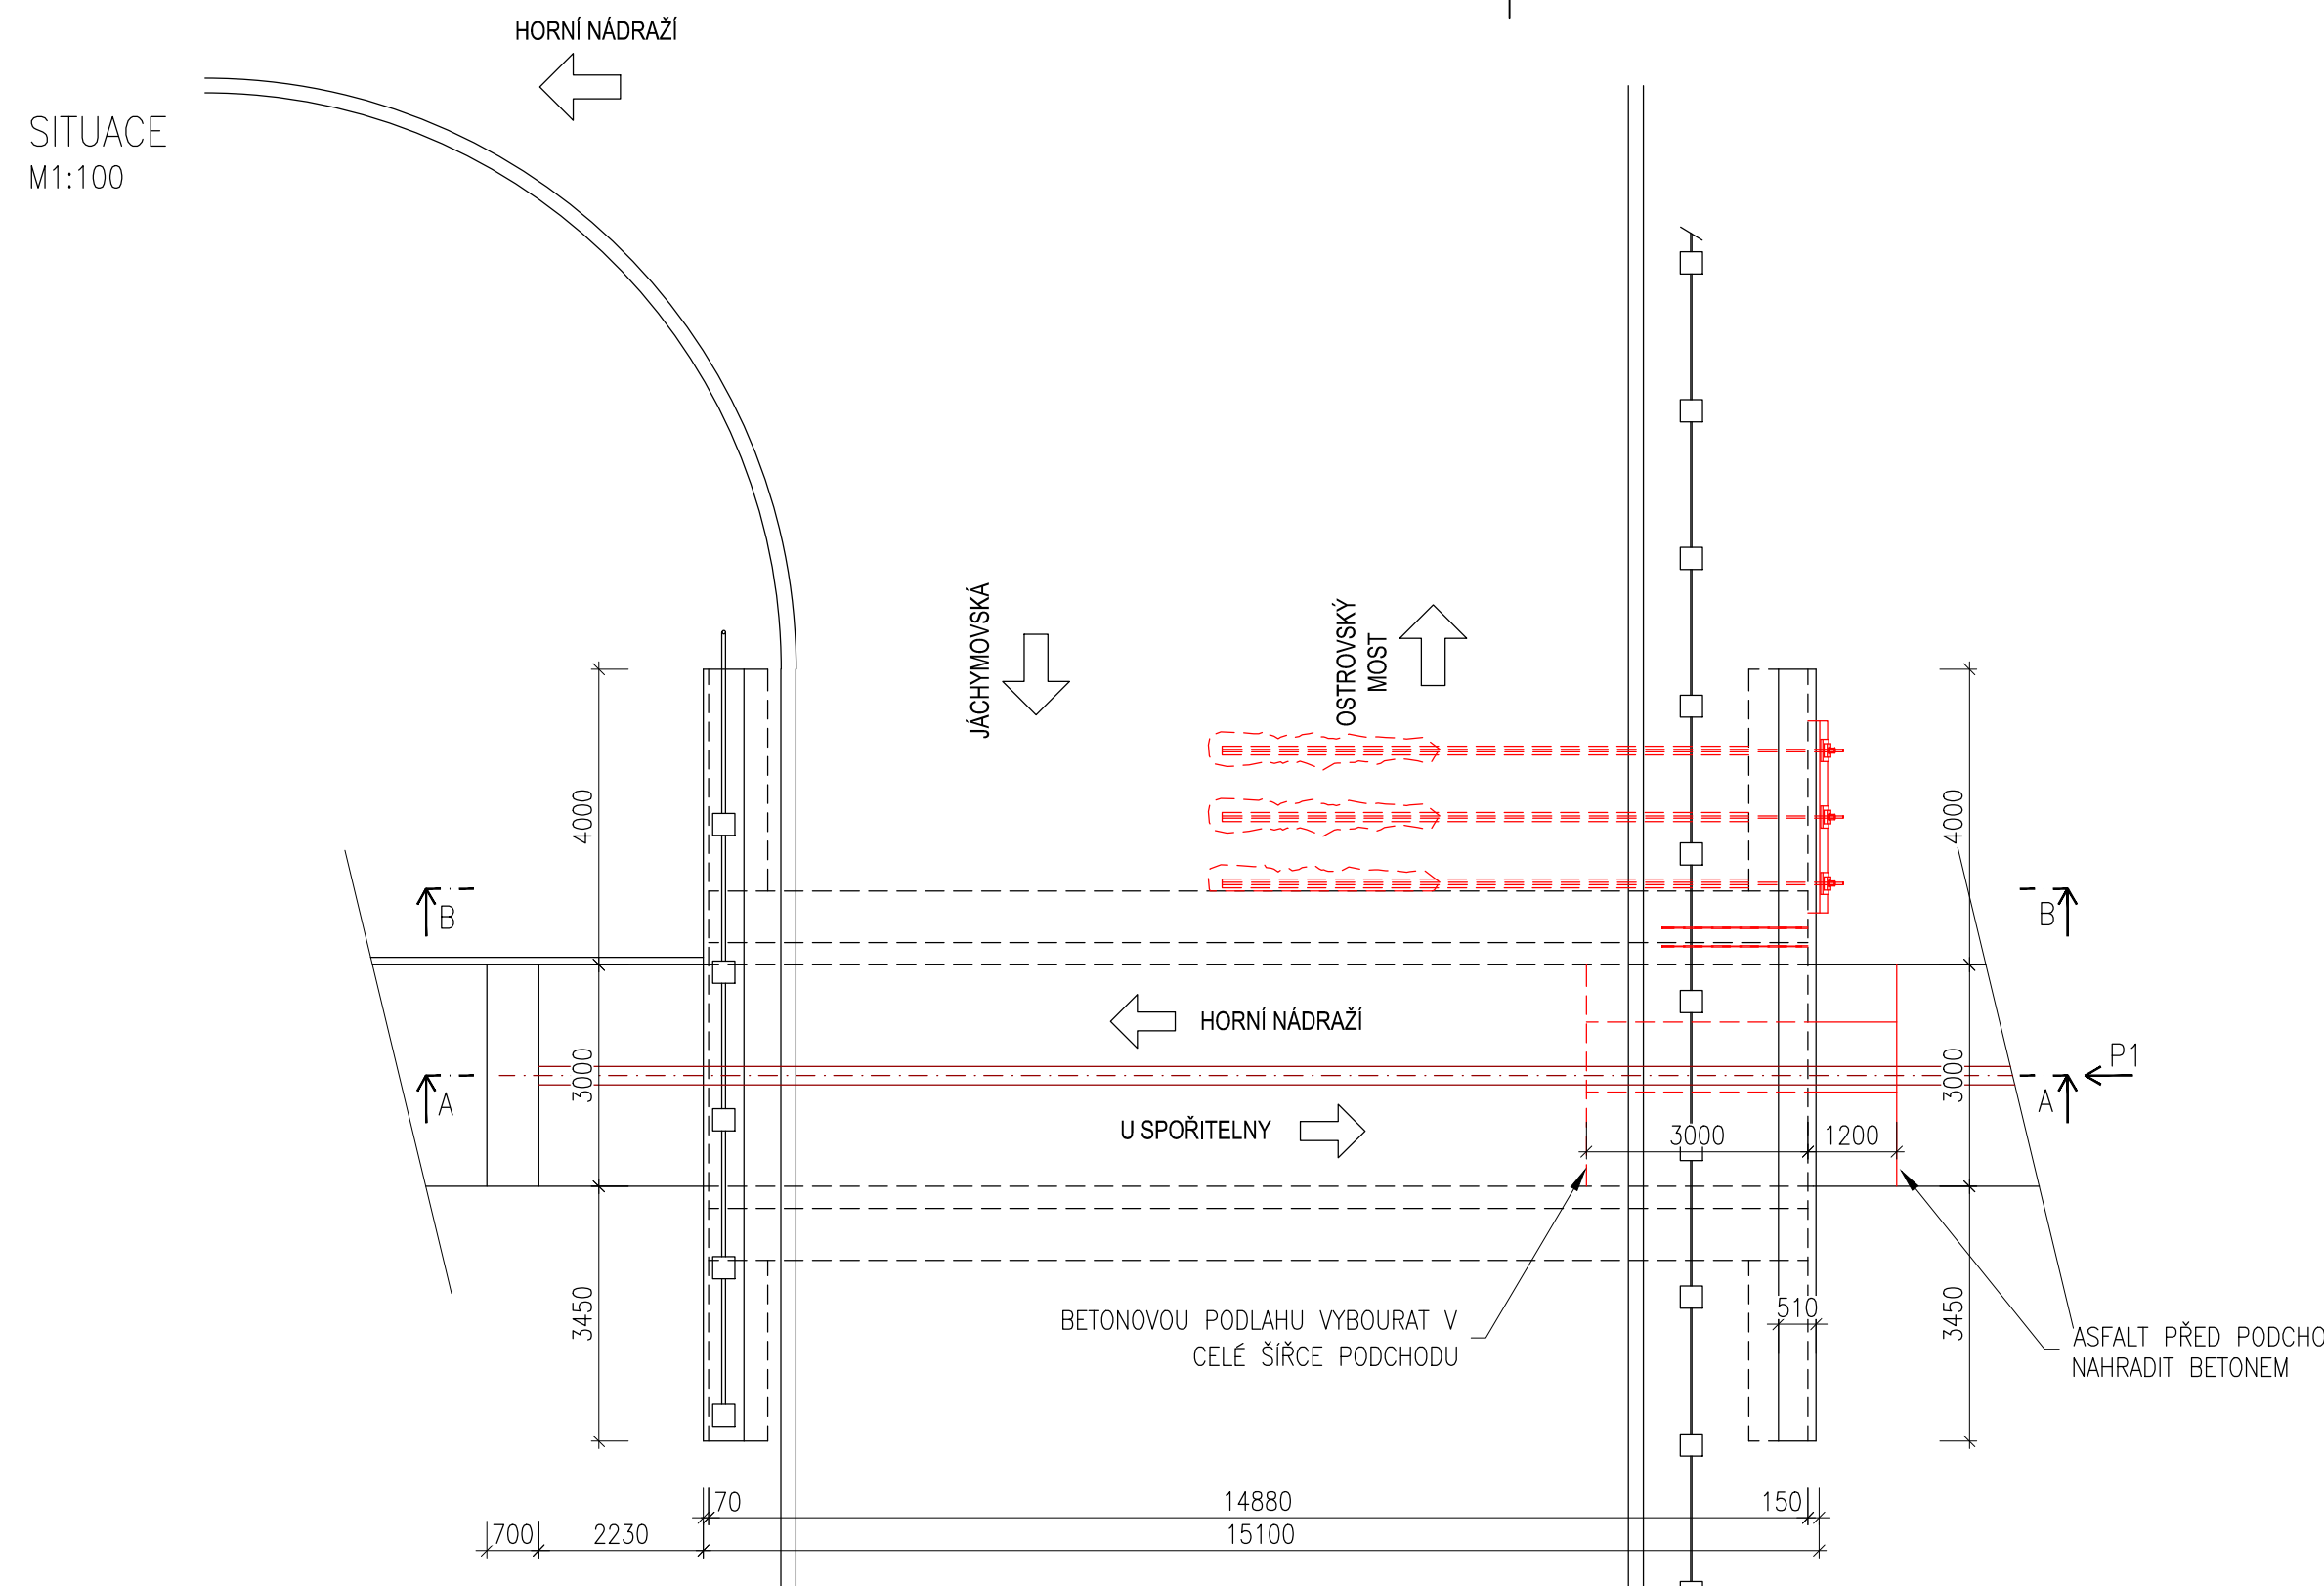
OCEL. TRUBKA PŘÍVAŘENÁ K ROZNÁŠECÍ DESCE NEBUDE OPATŘENA PKO

VÝROBNÍ SKUPINA EXC1 (DLE ČSN EN 1090-2+A1)
