TECHNICKÁ ZPRÁVA

Název akce: **ZŠ Konečná**
– oprava zídek před hlavním vstupem do objektu

Místo stavby: **Karlovy Vary , Rybáře, Konečná 25/917**
k.ú. Rybáře, p.p.č. 399/95

Karlovy Vary, ZŠ Konečná
- oprava zídek před hlavním vstupem do objektu

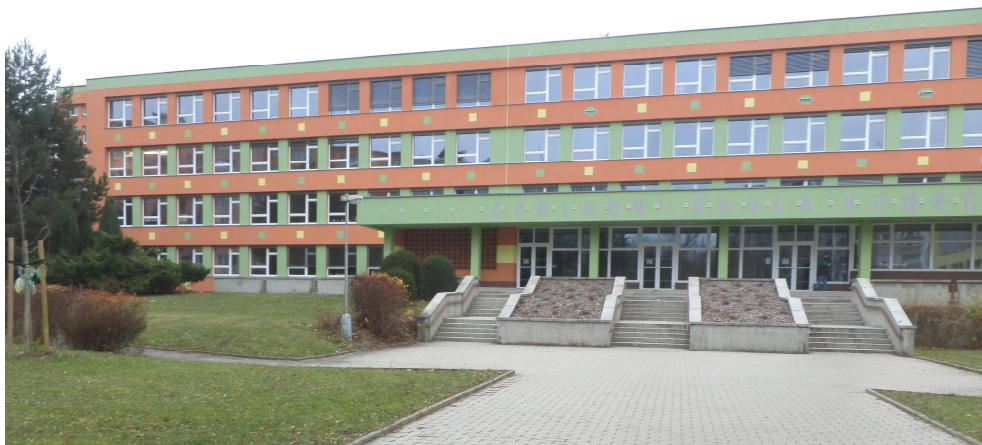
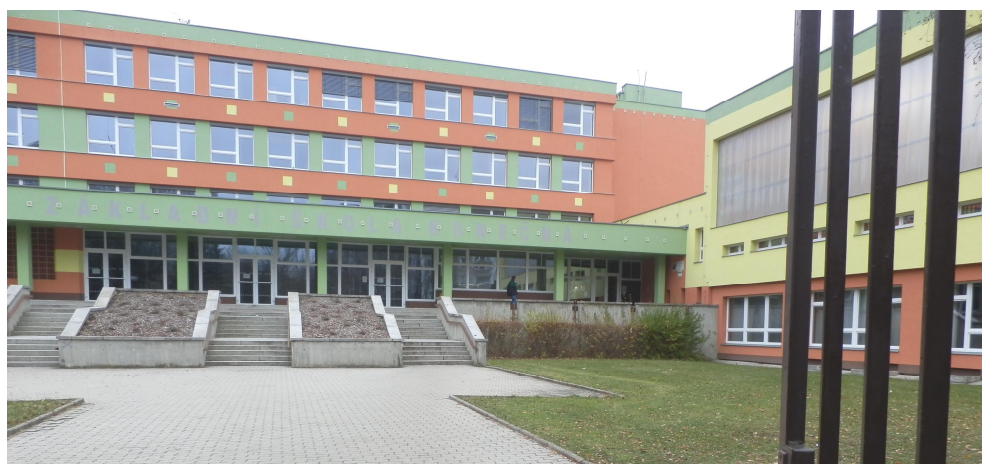
Koruny zídek ze žulových desek se začínají uvolňovat od betonové konstrukce zídky. Do zvětralých a částečně vypadaných spár mezi deskami zatéká voda a způsobuje i v souvislosti s povětrnostními vlivy degradaci spojovací vrstvy mezi betonem a deskami.

Vlastní betonové zdi jsou již na povrchu zvětralé, v jejich líci jsou viditelné zbytky pomocných prvků betonáže jako plastové distanční trubičky, dřevěné špalíky atp.

Celkový pohled na zídky před hlavním vchodem do budovy

Všechny žulové desky budou demontovány, očištěny, opět přilepeny a zaspárovány. Beton zídek bude očištěn, odstraněny pomocné prvky betonáže.

(plastové trubičky, dřevěné špalíky), povrch lokálně vyspraven a bude proveden nový nátěr barvou na beton.

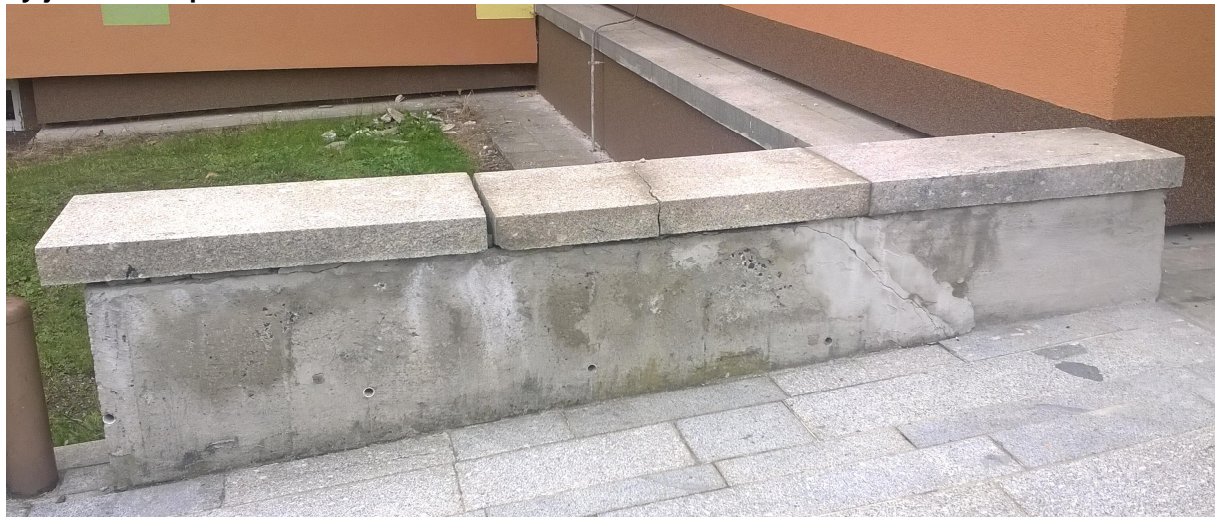
Prasklá krycí deska bude oboustranně kolmo zaříznuta a vytvořena nová spára. V pravé části zíd-
ky je dilatační prasklina

Existující dilatační praskliny budou ve směru své hlavní osy vybroušeny, případně hladítkem za použití sanační malty začištěny do tvaru dilatační spáry š. 20 a hl. cca 30 mm – viz. výkresová část. Celková délka spár je 6 bm.

Na demontovaných deskách bude nejdříve vyfrézována chybějící vodní drážka, a to na užších stranách desek. Umístění vodní drážky bude na venkovní straně desky! Poškozené krycí desky budou opraveny kolmým seříznutím na prasklé straně a zpětně namontovány.

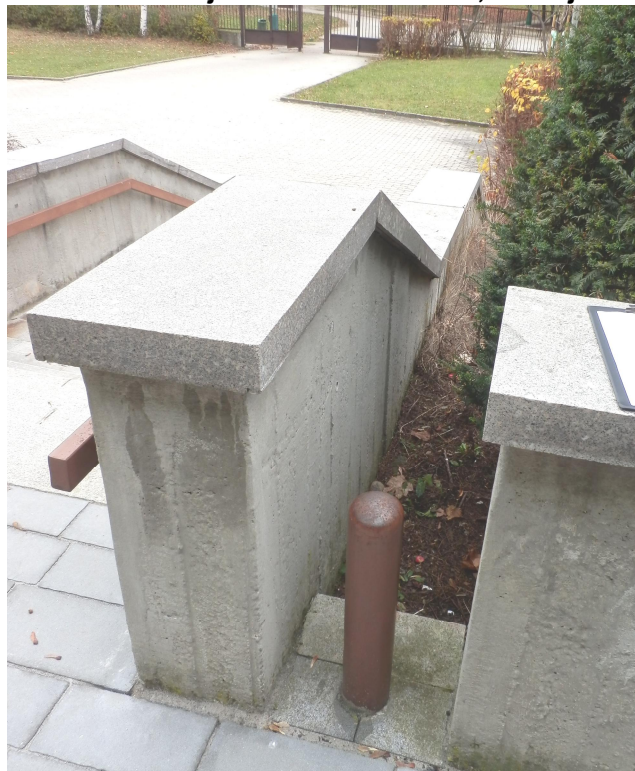
Ocelová trubka jako součást zábradlí, vlevo je vidět ocelové madlo

Ze stávajících zámečnických prvků – ocelová madla (80x40 mm) a trubkové výplně zábradlí zídek budou odstraněny staré nátěry a provedeny nátěry nové, 1x základní a 2x vrchní nátěr ve stejné barvě dtto stávající, tj. ladící k soklu budovy.

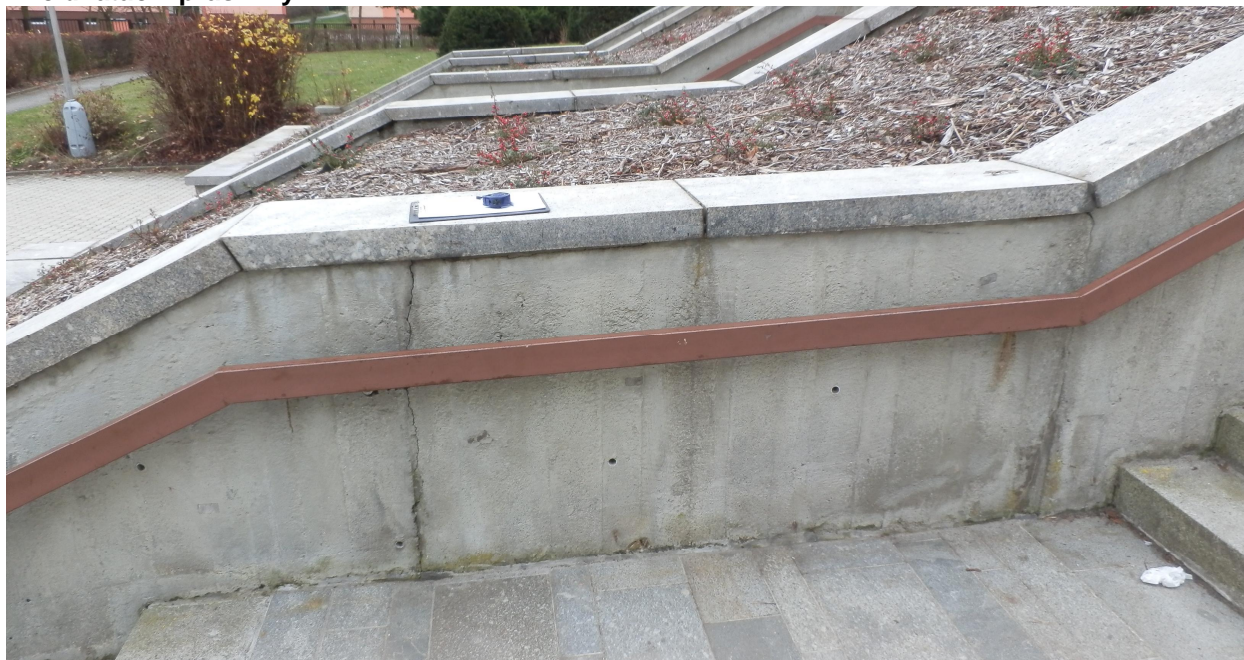
Dvě dilatační praskliny

Dilatační spáry budou vyplněny trvale pružným tmelem na bázi MS polymerů.

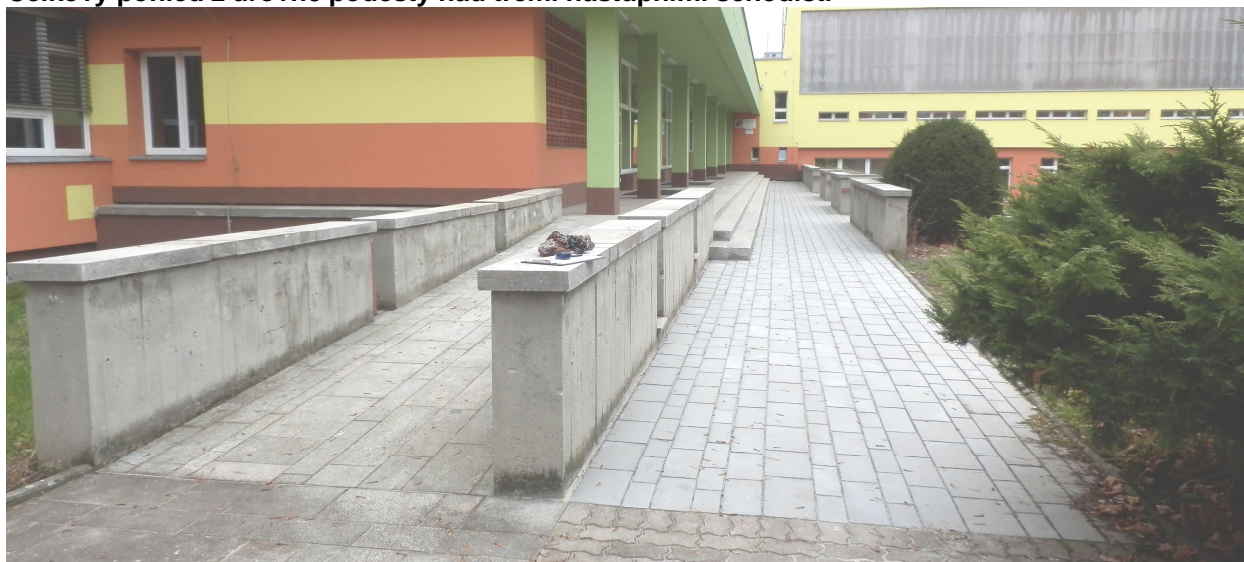
Celkový pohled z úrovně podesty nad třemi nástupními schodišti

Na stupních třech přístupových schodišť budou obnoveny dožilé spáry.
