HP	ZBO	VERZOVAN	VERZOVAN	VERZOVAN
	Ing. R. NOVOTNÁ	Ing. R. NOVOTNÁ		
INVESTOR	T.G.Masaryk 3, Karlovy Vary			
INVESTOR	Město K. Vary, Moskevská 21, K. Vary			
OBJEDNATEL	Město K. Vary, Moskevská 21, K. Vary			
AKCE :	T.G.MASARYK 3 - KARLOVY VARY			
OPRAVA FASADY OBJEKTU				
OBJEKT :	SOI Oprava fasady			
DALŠÍ DĚL :	F. Dokumentace objektů			
OSVĚT :	FASÁDA			
DATA :	18. srpna 2017			
STUPĚŇ :	D05			
FORMÁT :	6x44			
MĚŘÍTKO :	1:100			
ČÍSLO :	20117			
PRŮJEM :	F1.03

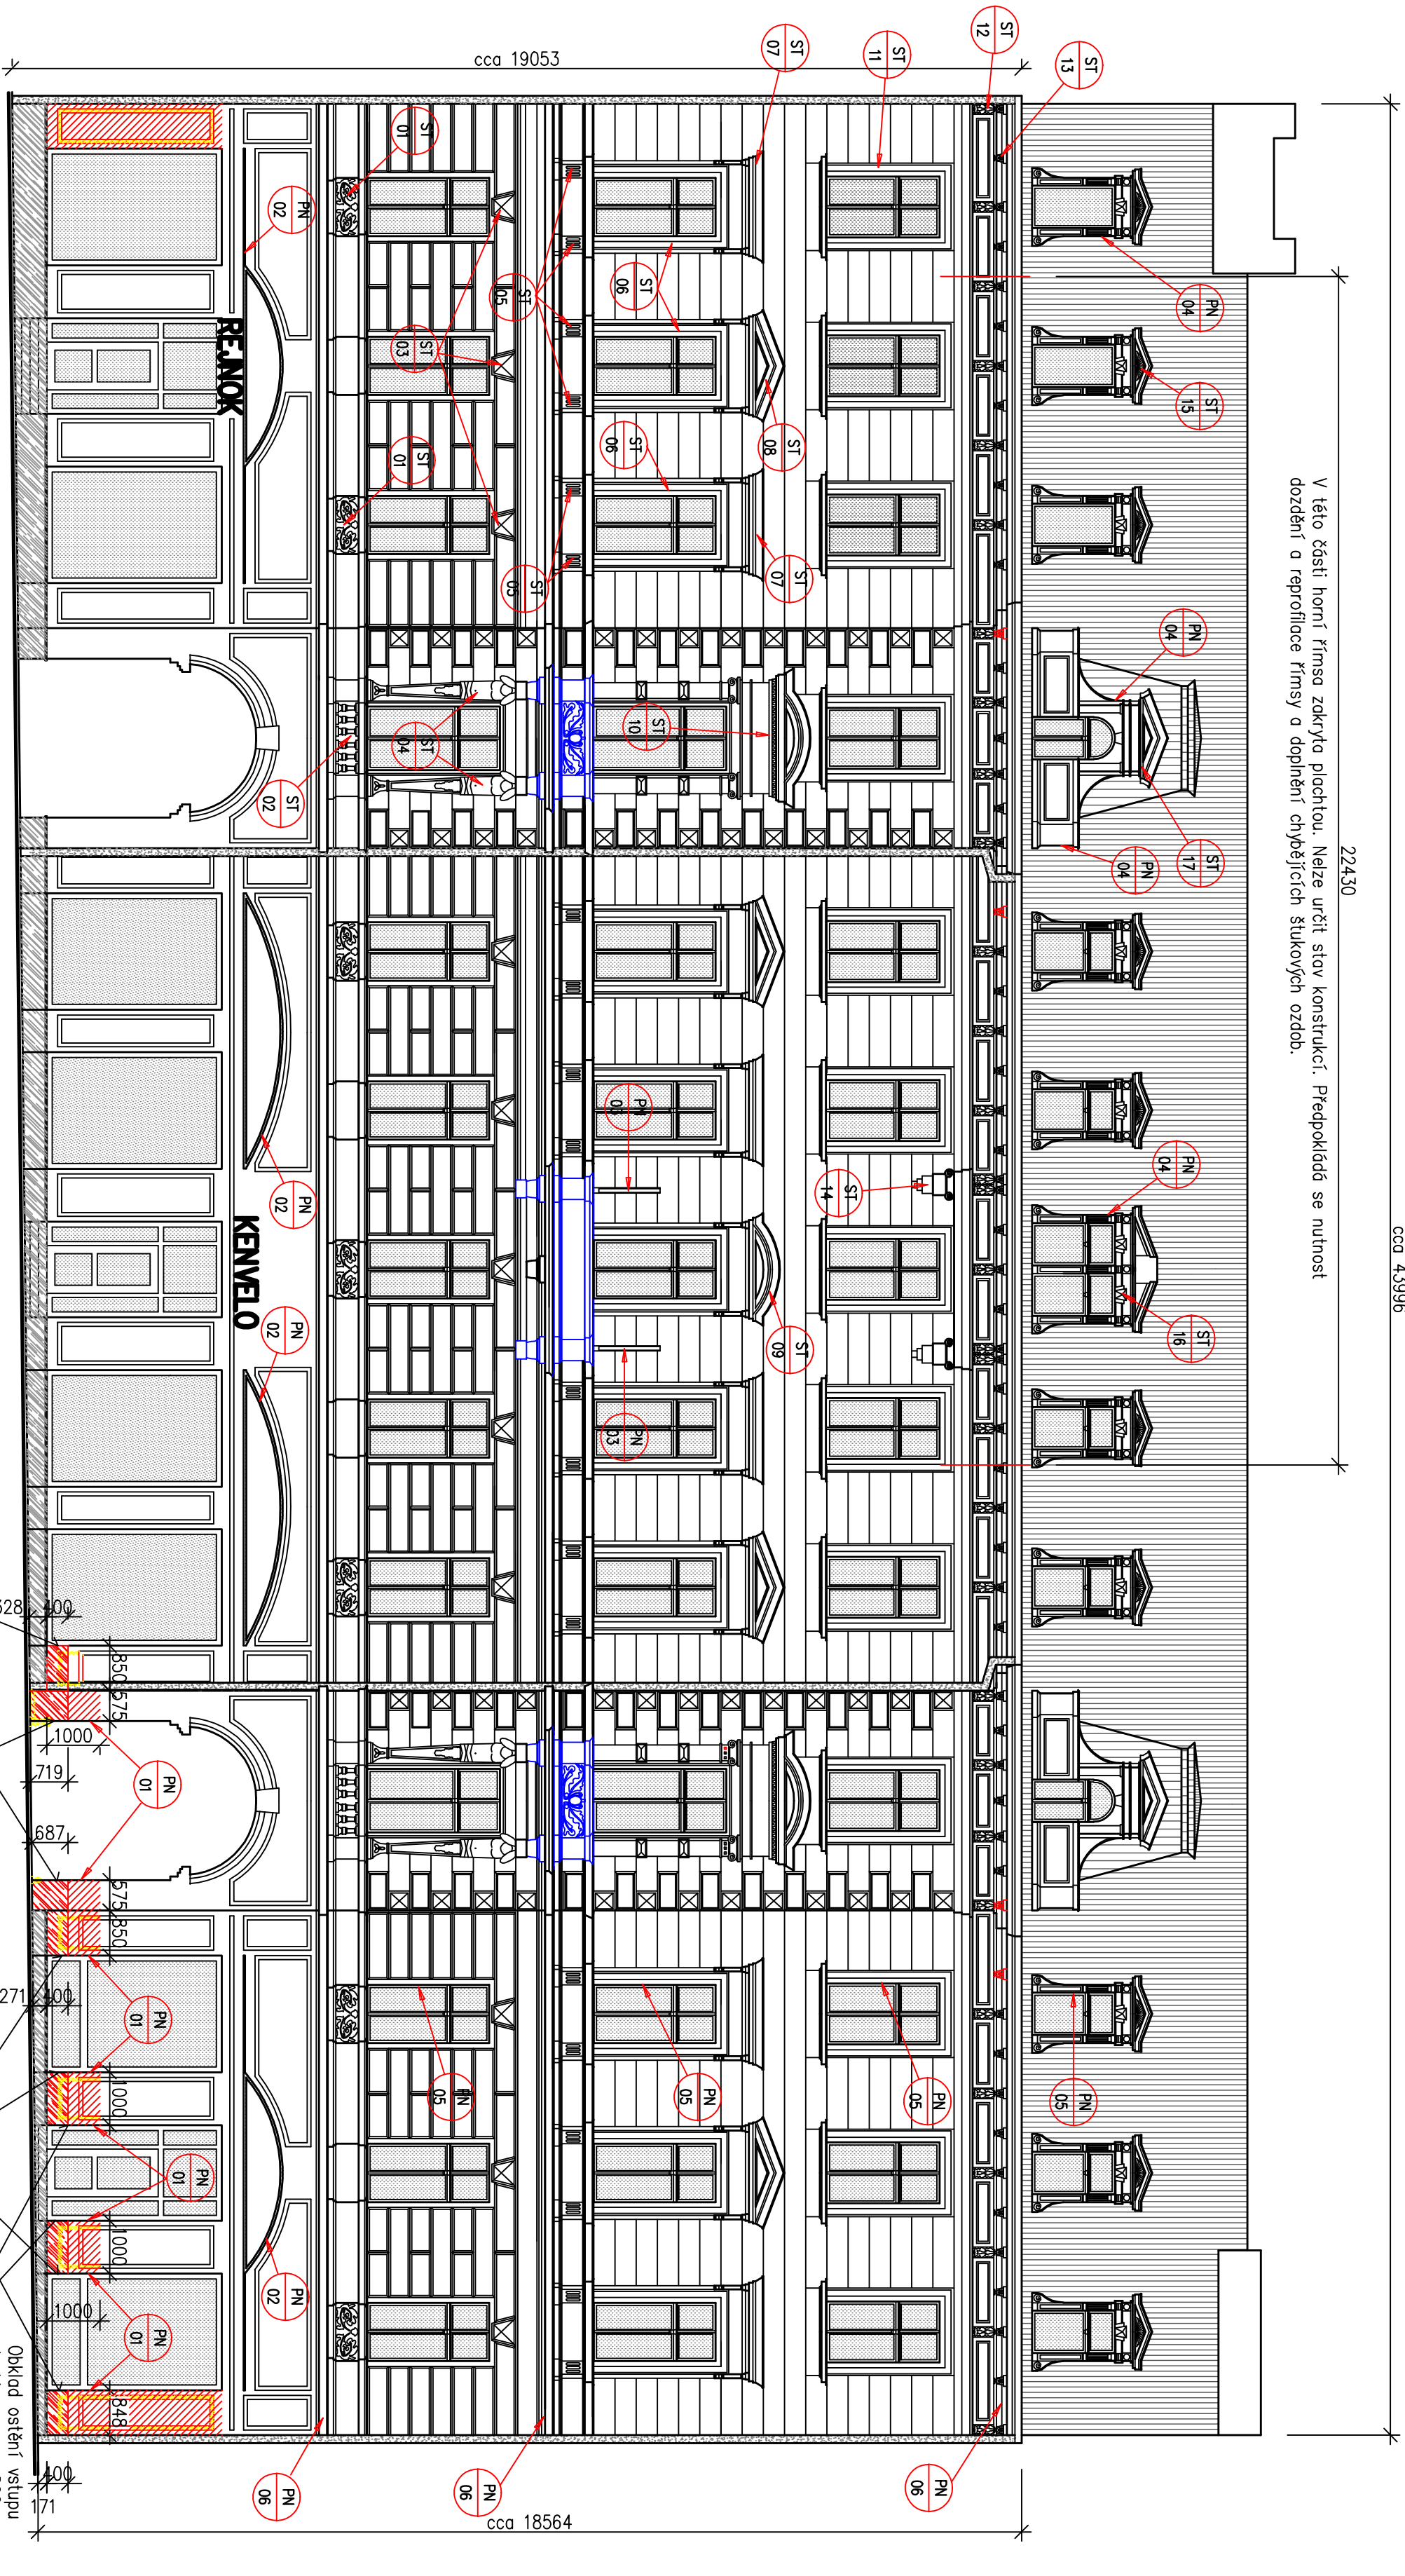
V této části horní římsa zakrývá plochou. Nežse určit stov konstrukci. Předpokládá se nutnost
dodání a replikace římsy a doplnění chybějících stukových ozdob.

Skutečný stav stukových zděných prvků nelze bez použití lešení určit.
Pro potřeby rozpočtu se počítá s potřebou náhrady díle přílohy č. F1.07.
Výborné stukové prvky. Skutečně možností bude odsouhlaseno TDI.

- 01 Sanace omítka provedena i z boku a na oslání
- 02 Očištění a obnova ochranných nátěrů konstrukce mukyži
- 03 Oprava, očištění a obnova ochranných nátěrů konstrukce úzkého výhledu
- 04 Obnova bude také omítka na bočních stěnách všech výhledů
- 05 Opravena bude omítka všech oslání výhledů otvorů
- 06 Replikační a oprava římsy, včetně podhledů
