TECHNICKÁ ZPRÁVA

S01 Oprava balkónů

T.G.MASARYKA 3 – KARLOVY VARY
OPRAVA BALKÓNŮ A VÝMĚNA OKEN

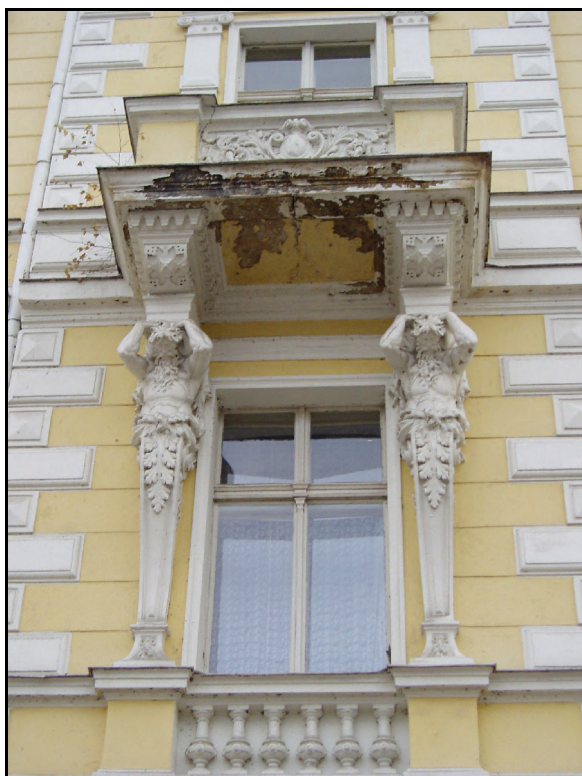
Malý balkon – pravá část

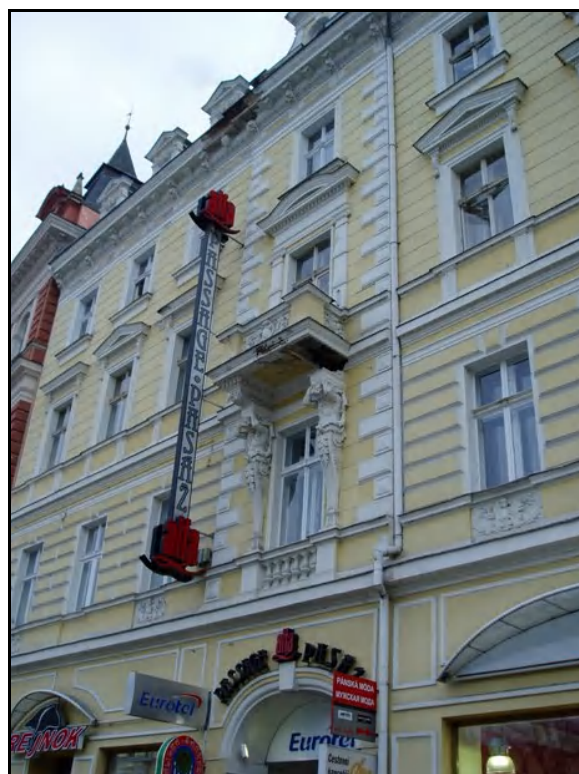
Malý balkon – levá část

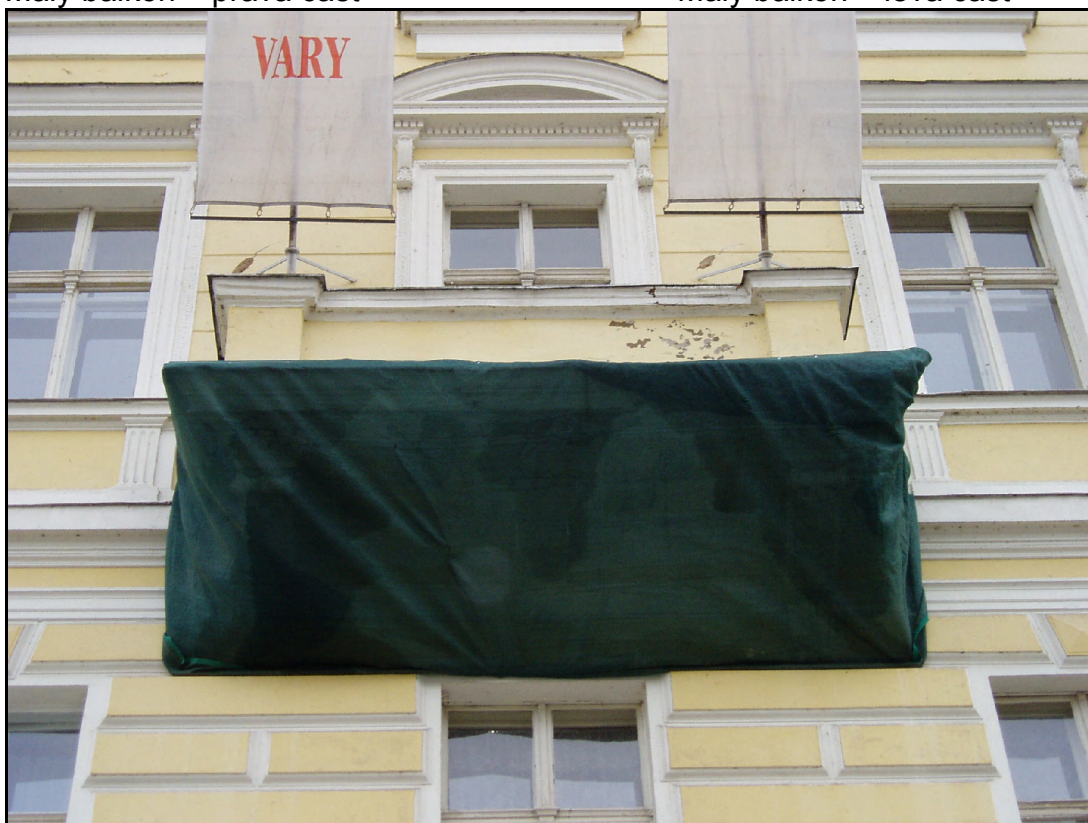
Velký balkon

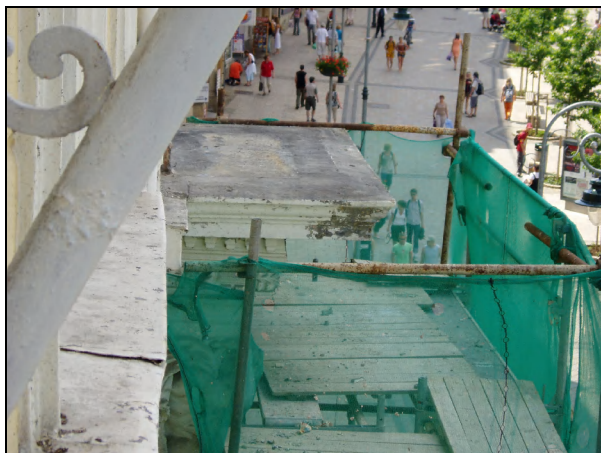
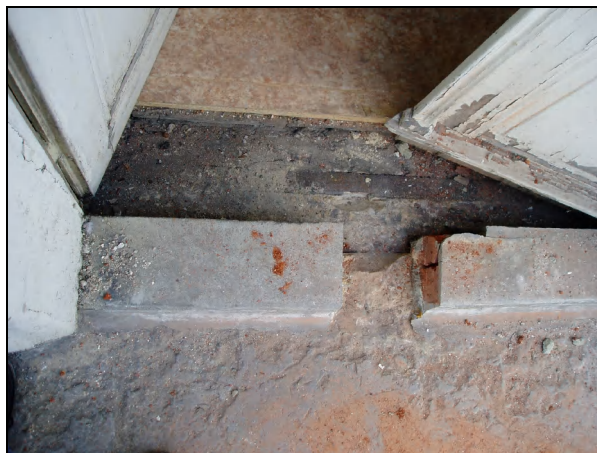
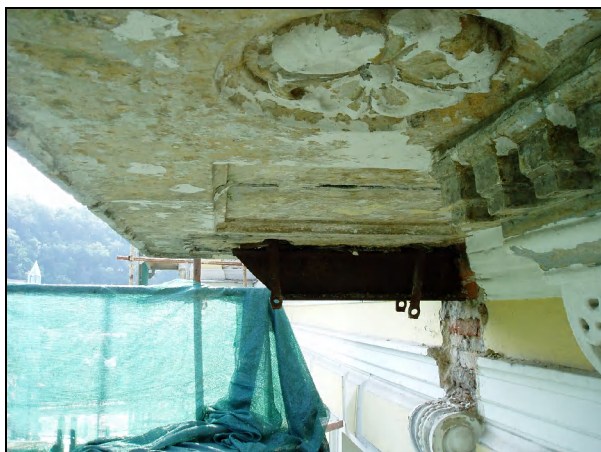
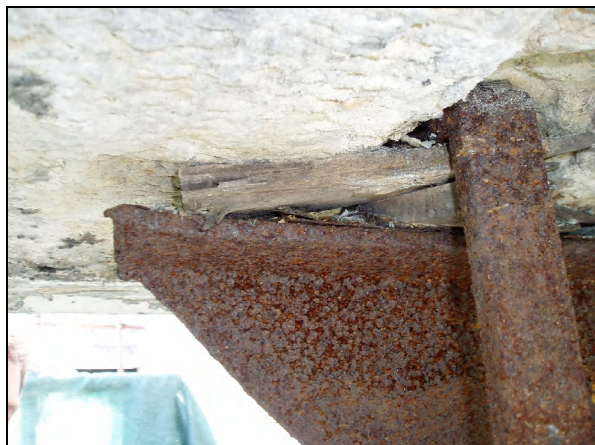
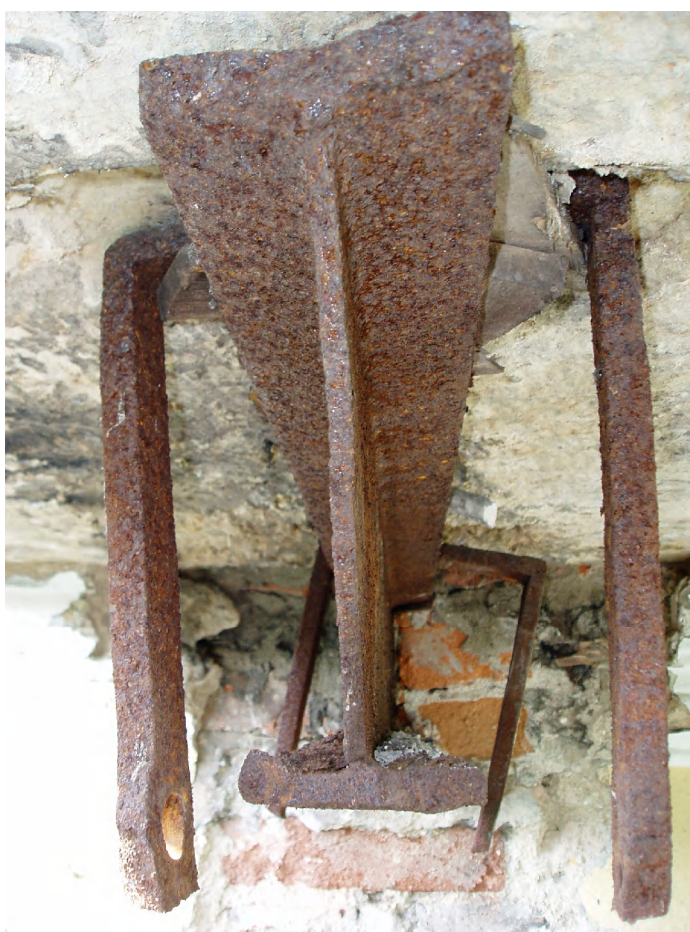
Na balkónech docházelo k poruchám omítkových vrstev vlivem zatékání dešťových vod do konstrukcí balkónů. Zatékání a odmrzání způsobilo plošné odpadávání podhledových omítkových vrstev a omítek na zábradlích. Poškozeny byly i štukové prvky. Na zděném zábradlí byly patrné mnohočetné trhliny v tloušťkách cca do 0,8 mm. Nová pochozí betonová vrstva byla pravděpodobně provedena bez obnovy hydroizolace a s nevhodným spádováním. Odvodňovací otvory byly téměř nefunkční.

S ohledem na výše uvedené skutečnosti a stav nosných ocelových konzol, bylo v r. 2006 přistoupeno k rozebrání zábradlí, odstranění stávajících spádových vrstev a k provizornímu zabezpečení balkónových desek.
